## INFORME FINAL

2019/2/BICI3-202 "DIPUTACIÓN, CARRIL BICI GR-3202 PK 0+662 a 2+207, CONEXIÓN  
CICLISTA GRANADA - HUÉTOR VEGA – CAJAR - MONACHIL"

GEOESTRUCTURAS ANDALUZAS S.L.

MARZO DE 2022

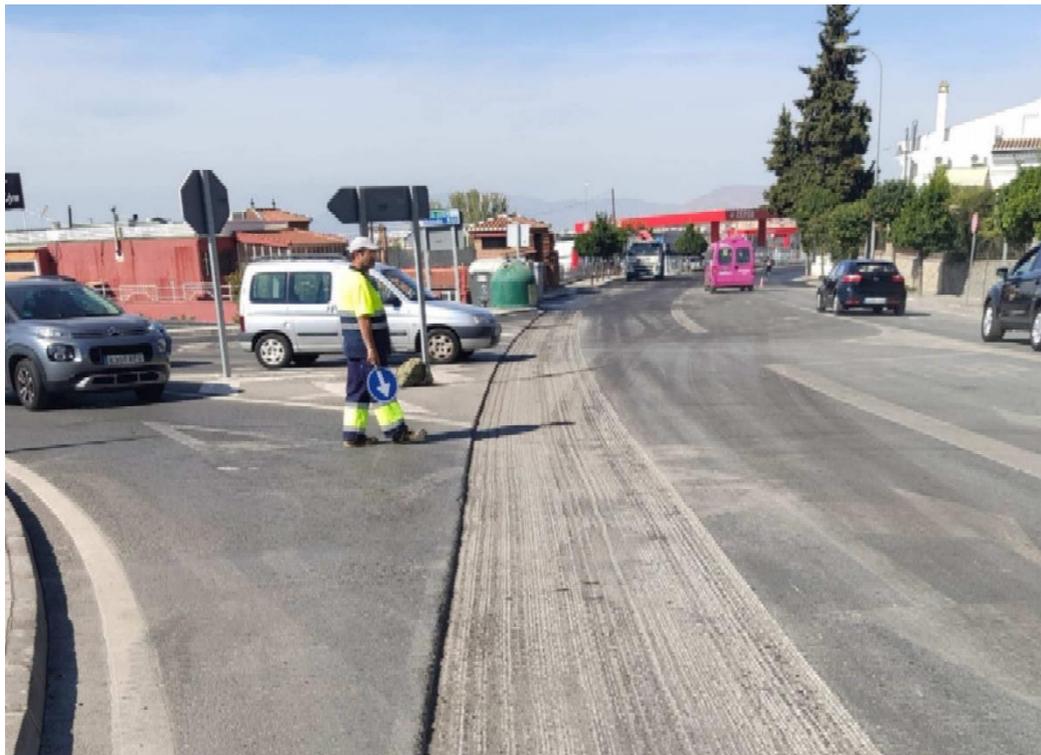
Fresado del pavimento bituminoso.

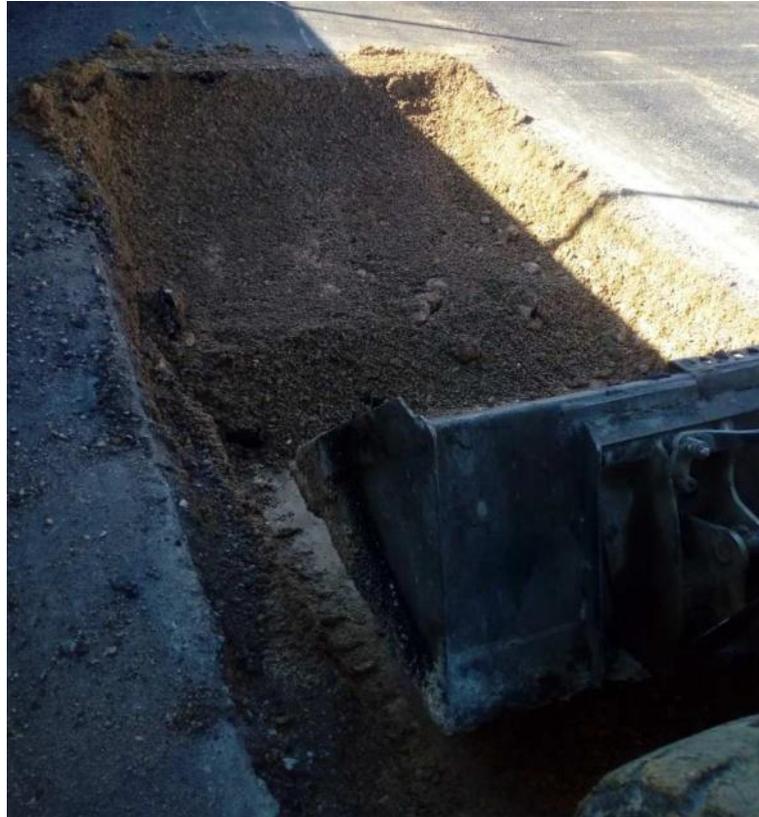
Reparación del paquete de firme.

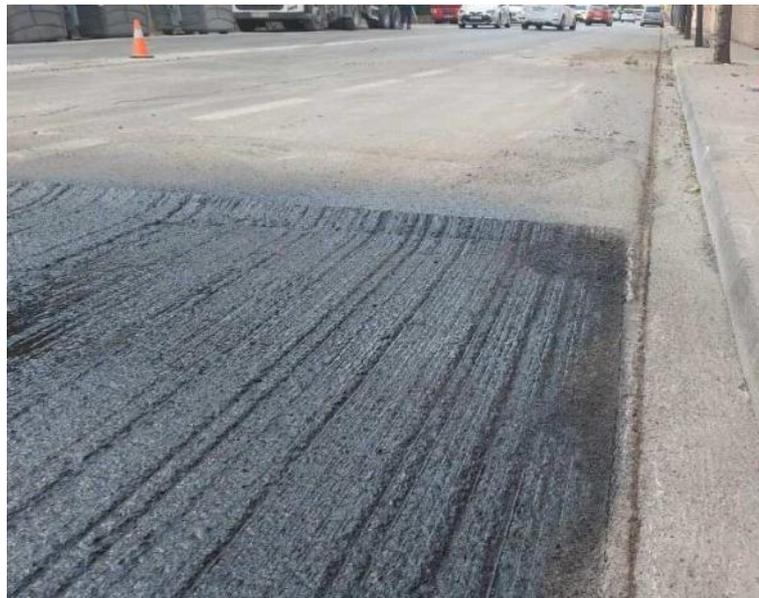
Riegos de adherencia

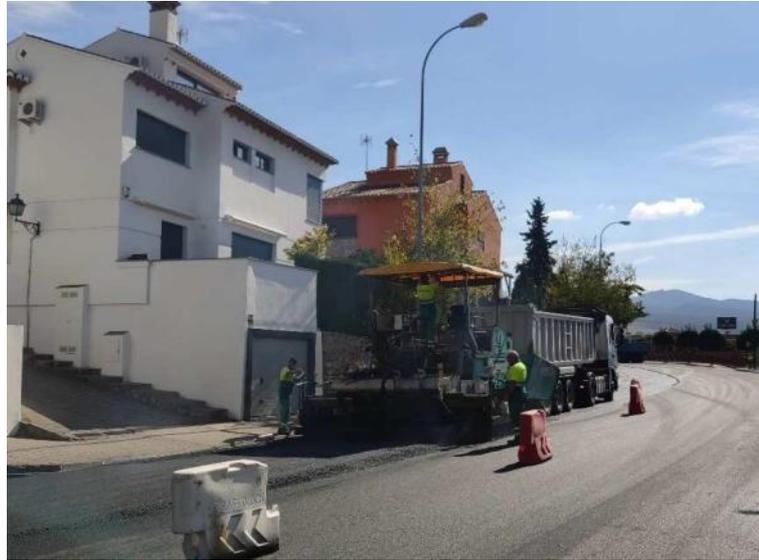
Ejecución de mezcla bituminosa.

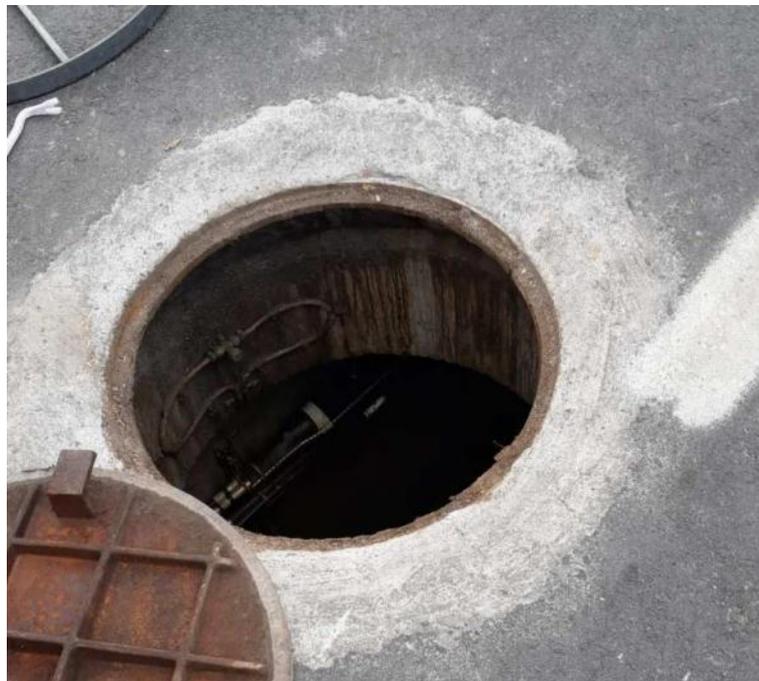
Recrecido de tapas de arqueta o pozo.

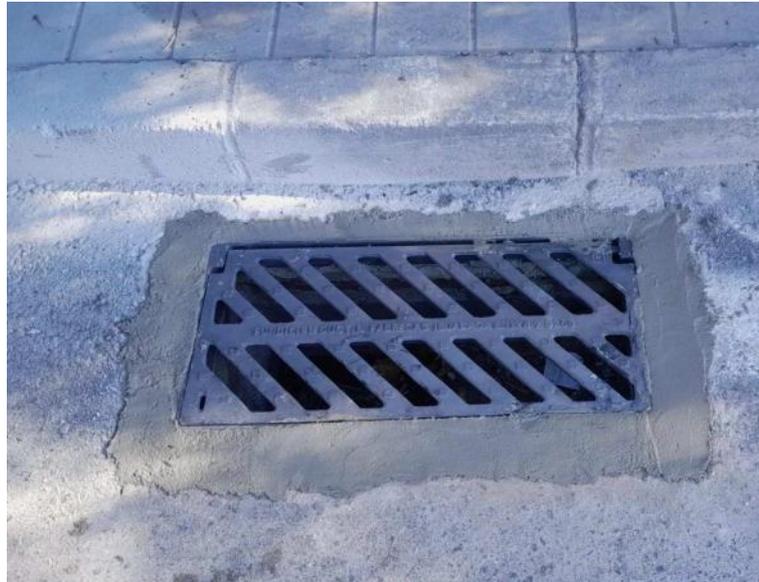
Recrecido de tapas de sumidero.

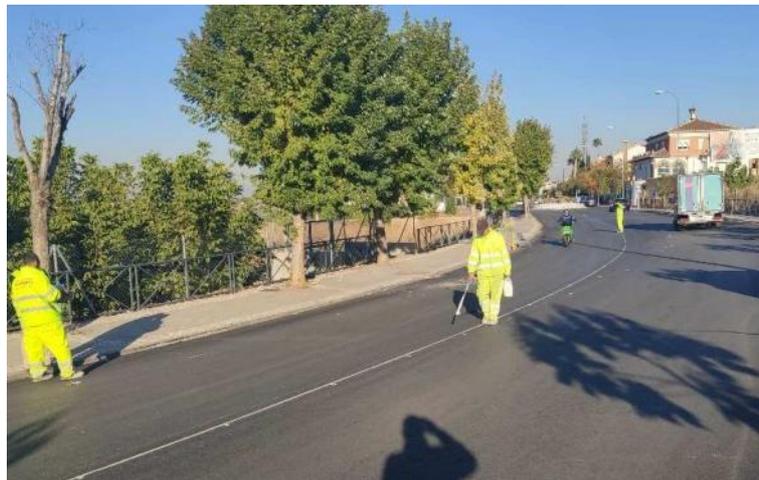
Trabajos de señalización.

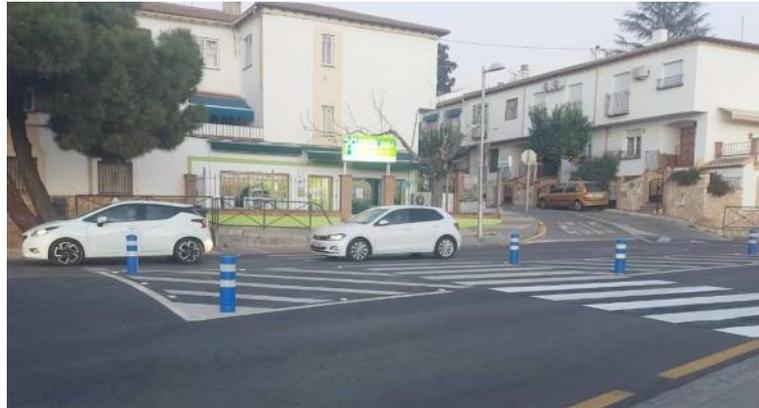
Balizamiento

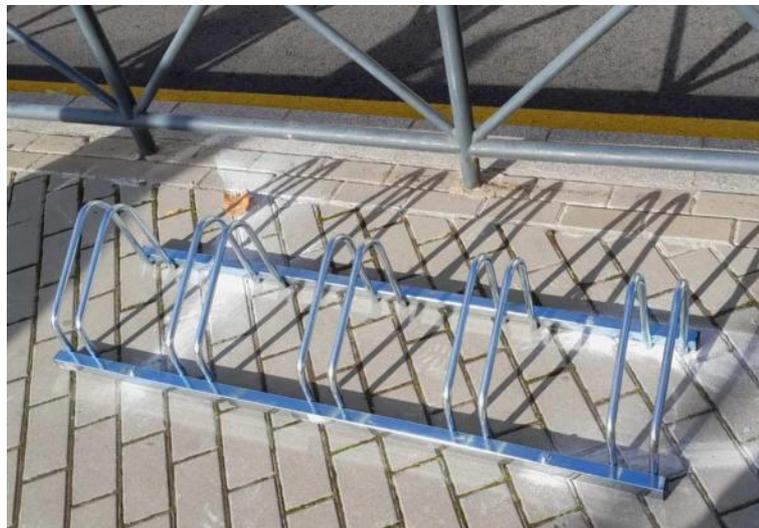
Aparca-bicicletas
