2.4. OPORTUNIDADES PATRIMONIALES

NOMBRE: PUENTE SOBRE EL ARROYO DE JÉREZ **Nº GR-5104-0014+700**

NOMBRE: PUENTE DE OLIVARES**N° GR-3413-0001+400****LOCALIZACIÓN.**

NOMBRE: PUENTE DEL RODEO		Nº GR-3416-0003+400												
LOCALIZACIÓN. COORDENADAS: X 428830 Y 4135720 POBLACIÓN: MOCLÍN REF. GEOGRÁFICA: A 3 KM DE TÓZAR EN DIRECCIÓN A LA N-432		ORIGEN Y ANTECEDENTES: ÉPOCA: S. XX SIGUE EL MODELO DE LA COLECCIÓN DE ZAFRA.												
TIPOLOGÍA Y MEDIDAS. DATOS TÉCNICOS:

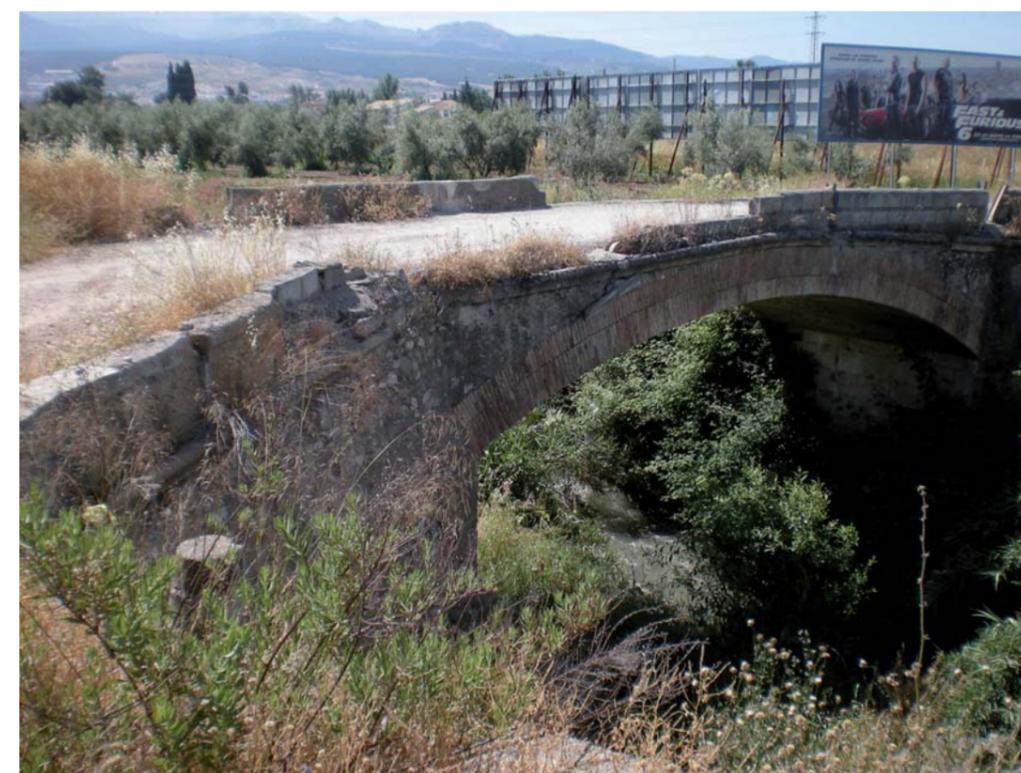
El mayor problema que presenta el lugar donde proponemos la construcción del mirador, que se trata del mismo puente viejo, es que, derivado de esa gran accesibilidad, surge el problema de la seguridad por la cantidad de vehículos que lo atraviesan. En otro orden de cosas, hemos de recordar el estado de conservación del puente (Ver La Zubia 2).

Imagen 7.2: Estado actual del puente viejo, con Cumbres Verdes y Sierra Nevada de fondo.

1. Accesos al mirador desde la carretera y viceversa.
2. Construcción de aparcamiento para vehículos, tanto para coches como para bicicletas.
3. Restauración del puente viejo y erección de un muro de protección acorde con la estética de los frentes del puente.
4. Delimitación de un área de recreo bien ajardinada bien pavimentada con suelo drenante y disposición de elementos de mobiliario adaptado: Bancos, mesas, papeleras...
5. Construcción de medidas de seguridad que separen el área de recreo de los accesos y de la carretera en general.
6. Puesta de señales informativas sobre el entorno.
7. Puesta de señales informativas sobre su existencia y sus accesos.

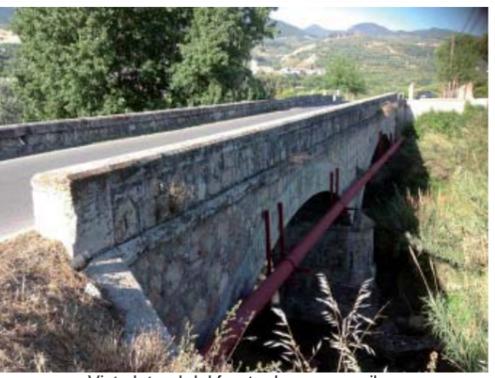
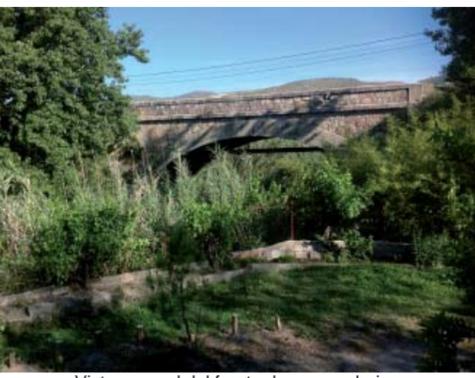
NOMBRE: PTE. EN LA CARRETERA DE RESTABAL S/ R. TORRENTE		N° GR-3204-0004+200
PLANIMETRÍA

ESTADO DE CONSERVACIÓN: PATOLOGÍAS: Los frentes del puente presentan suciedad generalizada, presencia de líquenes y pequeña vegetación (matojos...). Las roscas de los arcos que están enlucidas con mortero de cemento presentan pequeñas fisuras y desconchones en el mortero. El pretil de aguas abajo tiene una laguna debida a la pérdida de una de las piezas de la mampostería, quedando parcialmente decalzado el sillar superior de remate del pretil (con peligro de caída). RESTAURACIONES: No ha sufrido reparaciones ni restauraciones evidentes. VALORACIÓN: BUEN ESTADO DE CONSERVACIÓN RECOMENDACIONES: Se recomienda restablecer la pieza de mampostería del pretil perdida con el fin de evitar mayores deterioros de éste. Retirada de vegetación en los frentes del puente.		
ESTUDIO PATRIMONIAL: VALORACIÓN PATRIMONIAL: Media. SINGULARIDAD HISTÓRICA: BAJA. SINGULARIDAD ESTRUCTURAL: MEDIA. RELACIÓN CON EL ENTORNO VIARIO: ALTA. SINGULARIDAD DOCUMENTAL: ALTA. LEGIBILIDAD DEL MONUMENTO: MEDIA JUSTIFICACIÓN: El puente se enmarca en una tipología reconocible de las carreteras de la zona y de un momento histórico preciso.

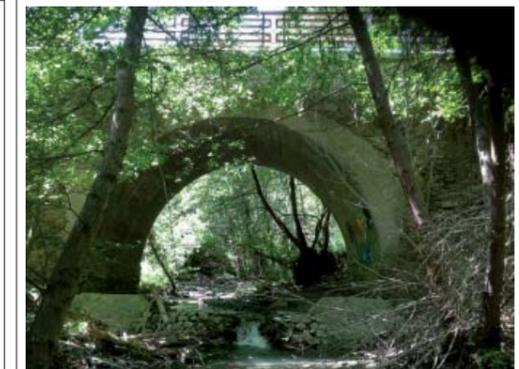
PATOLOGÍAS: Presenta suciedad generalizada, así como pintadas, e invasión de vegetación, destacable en el encuentro entre el frente y el tablero. Presenta una fractura superficial en el arco de aguas arriba, en el margen izquierdo, que no muestra continuidad más allá del frente. No se aprecian más daños.

VALORACIÓN: BUEN ESTADO DE CONSERVACIÓN

Vista del frente de aguas abajo.

RECOMENDACIONES: Proceder a la limpieza general del puente.

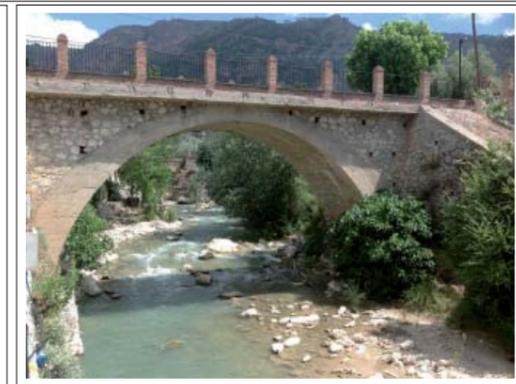
PATOLOGÍAS: El hormigón del arco presenta algunas fisuras transversales superficiales. El frente muestra infiltraciones aunque se presentan especialmente bajo los mechinales que actúan como vertederos, sin que las demás pongan en riesgo la estructura. La losa presenta descascarillado en el hormigón aunque sin mostrar las armaduras.

VALORACIÓN: ESTADO DE CONSERVACIÓN BUENO

Vista parcial del frente de aguas arriba.

RECOMENDACIONES: Limpieza general y revisión de las fisuras

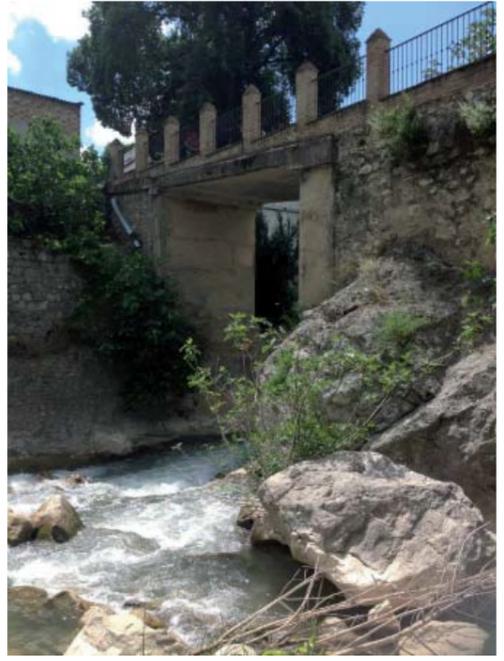
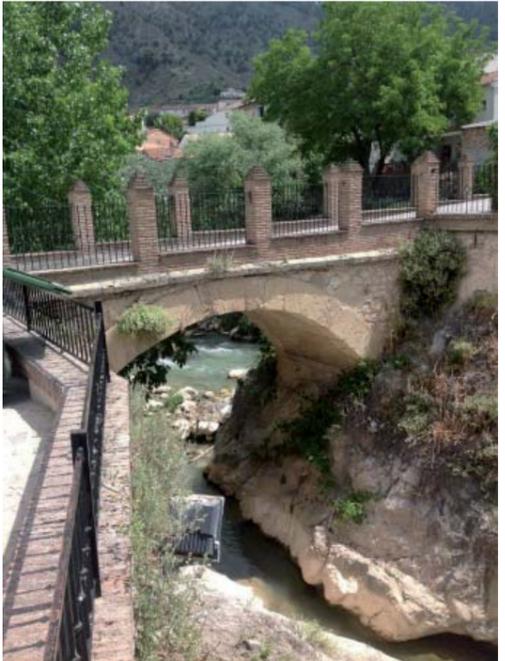
NOMBRE: PUENTE URBANO DE OLIVARES		
PLANIMETRÍA

ESTADO DE CONSERVACIÓN: PATOLOGÍAS: Se muestra invasión de vegetación y suciedad generalizada en los frentes. En cuanto al tramo de losa, se ven algunas infiltraciones en la parte inferior de la losa, colindantes con los muros, así como pequeño descascarillado del hormigón de dichos muros. En cuanto al tramo de arco, presenta una fisura continuada a lo largo del intradós que se manifiesta en el desplazamiento de algunas dovelas del frente de aguas abajo hacia afuera de su posición original. Falta una pieza del propio intradós a través de la cual se ha propagado la aparición de la fisura. RESTAURACIONES: Del mismo modo que en el puente de Olivares (Ver GR-3413-0001+400), se ha modificado la protección original para cambiarla por la actual de ladrillo y forja que intenta unificar todo el conjunto, sin conseguirlo, detalle que se observa por las manchas de hormigón en masa sobre las piezas del frente de aguas abajo. VALORACIÓN: ESTADO DE CONSERVACIÓN BUENO RECOMENDACIONES: Limpieza general y saneado y cosido de la fisura para prevenir daños mayores con el desarrollo de la fisura.

Vista parcial del frente aguas arriba de la losa del puente.

Vista parcial del frente aguas abajo del arco del puente.
BIBLIOGRAFÍA Y DOCUMENTACIÓN Escuela Técnica Superior de Ingeniería de Caminos, Canales y Puertos (Madrid) et al. <i>Catálogo-inventario histórico de los puentes de Andalucía: provincia de Granada</i> . Madrid, 1985. Producción propia (Fotos y planimetría actual).
