# **INNOVACIÓN POR MODIFICACIÓN DEL PGOU DE BAZA RELATIVA AL ÁMBITO DE PROTECCIÓN DE LA ALCAZABA**

**REDACTORES: JOSÉ LUIS DAROCA BRUÑO, DOCTOR ARQUITECTO  
FERNANDO VÁZQUEZ MARÍN, ARQUITECTO**

**BAZA (GRANADA)**

NOVIEMBRE DE 2.019

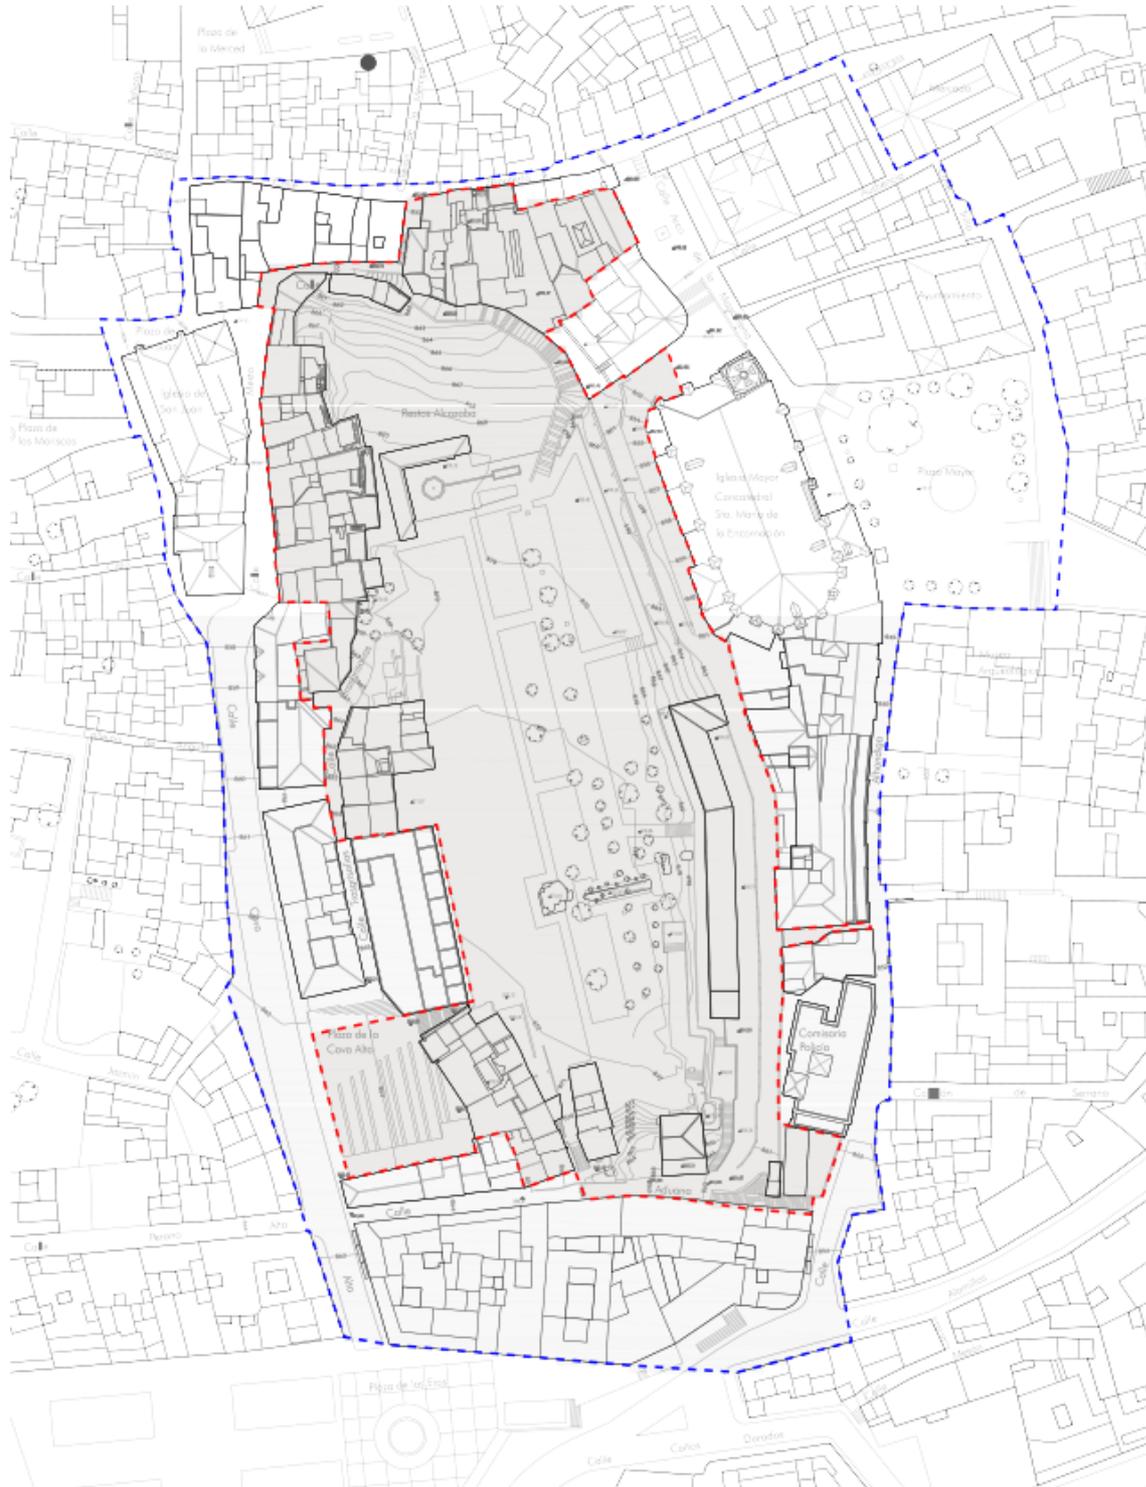
El entorno protegido del ámbito de la Alcazaba de Baza contiene cierta complejidad si nos referimos a los 50 m aproximadamente que deben ser objeto de alguna protección, ya que la configuración urbana de Baza y el interés arquitectónico de algunos inmuebles, la convierten en un entorno singular y de bordes muy diferenciados. En este caso se determina:

- Al norte, hasta la calle Zapatería, entre la plaza de San Juan hasta la calle Trillo.
- Al este, desde la calle Trillo siguiendo por la calle Alhóndiga hasta llegar a la calle Alamillos. Se incluye la Plaza Mayor, así como la Iglesia Mayor Concatedral Santa María de la Encarnación.
- Al sur, desde calle Alamillos hasta la plaza de las Eras.
- Al oeste, será límite la calle de la Cava Alta hasta llegar a la plaza de San Juan, incluyendo la propia Iglesia de San Juan.

- Entorno de Protección
- Delimitación Modificación

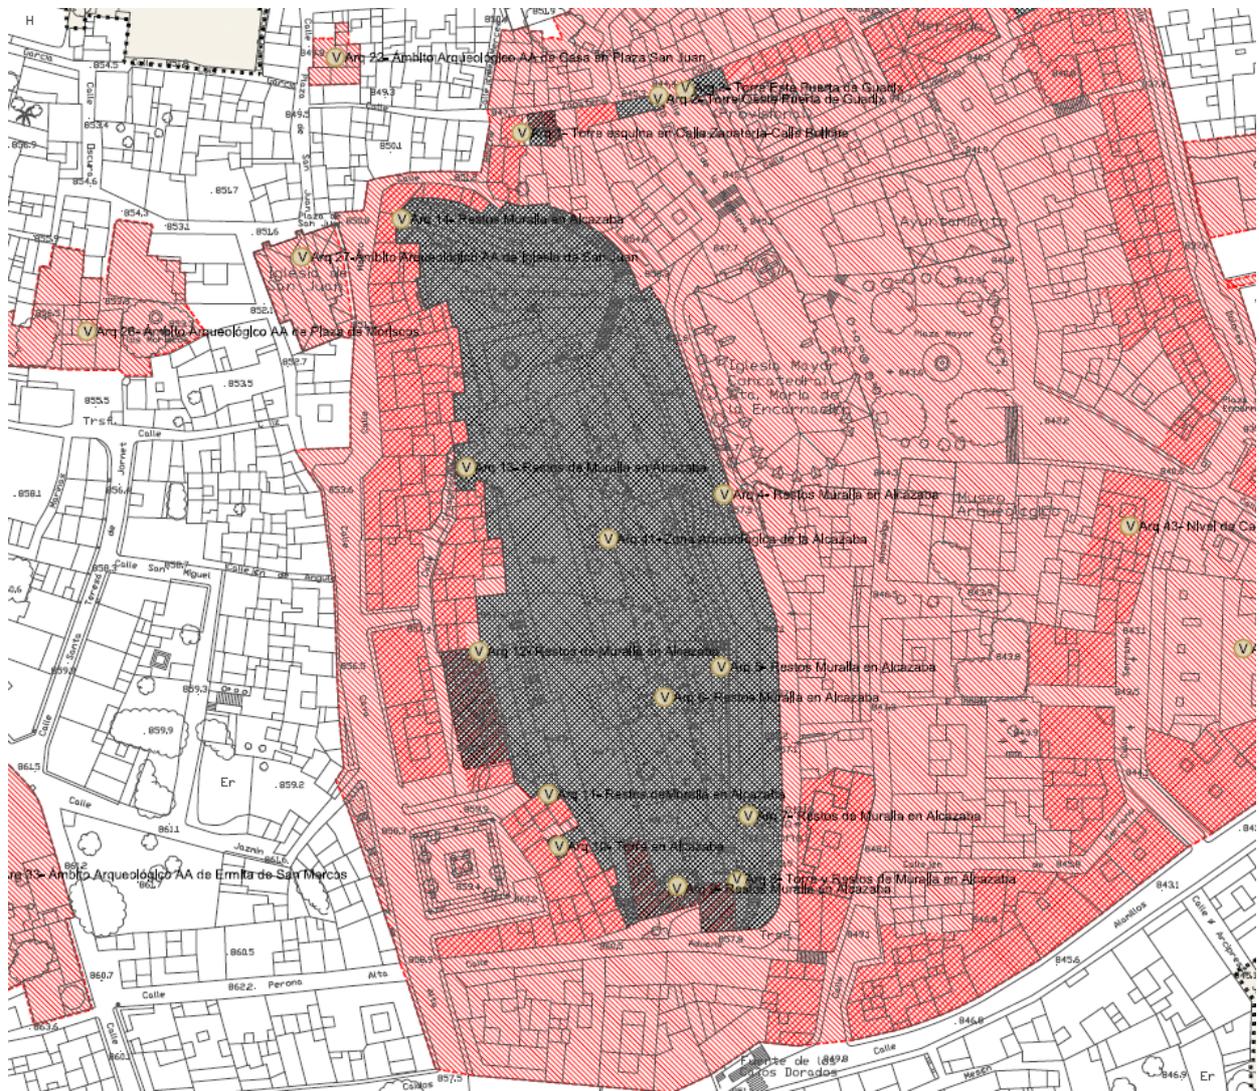
En la siguiente imagen se muestra un extracto del Plano del PGOU CH.OE.1.2 Catálogo Arqueológico, donde se observa que todo el entorno de la Alcazaba queda incluido en el *Nivel de Cautela Arqueológica de Conservación Preferente / Zona ACP* (en trama oscura). Señalados con una "V" los restos emergentes y zonas arqueológicas, siendo notable la presencia de éstos en todo el ámbito y entorno de la Alcazaba.

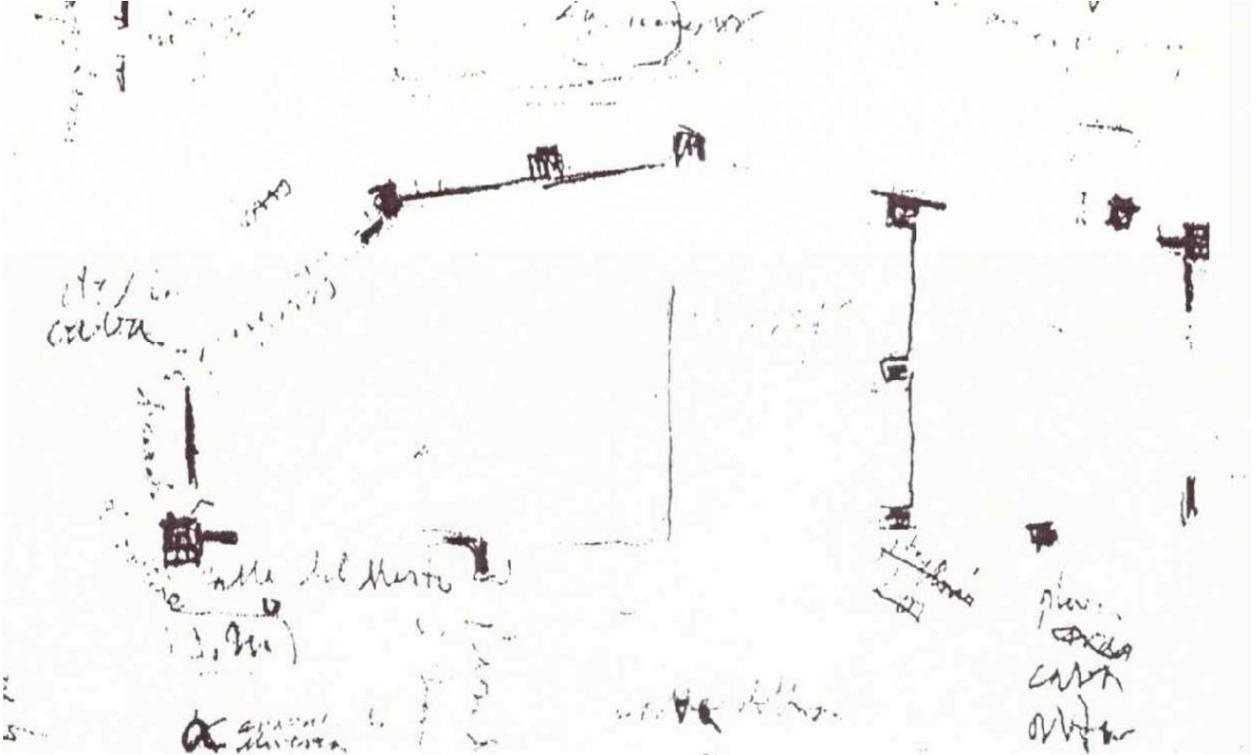
Croquis de la Alcazaba de Baza, Autor M. Gómez-Moreno (1.890)

realizado por M. Gómez-Moreno a finales del siglo XIX, sí parece haberse constatado de manera más clara un trazado murario en el interior del borde construido al oeste de la Alcazaba, en las viviendas unifamiliares y plurifamiliares comprendidas entre la calle Mesto y la Calle Trasgrisolias y el plano elevado de la Alcazaba.

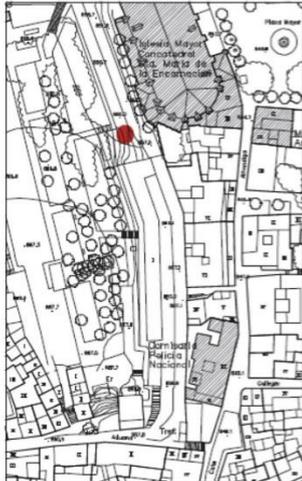
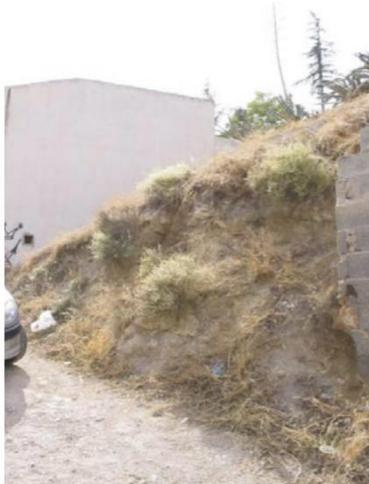
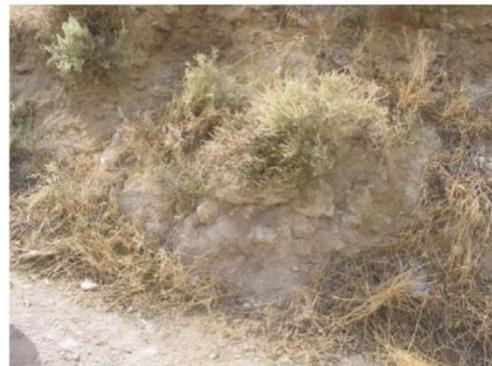
Se trata de un resto de construcción en tapial que conserva parte de su enfoscado de cal, que pudo formar parte del tramo Este de las murallas de la Alcazaba. Su estado actual no permite una mayor precisión en su análisis al encontrarse bajo el talud de una zona ajardinada muy alterada al pie del cerro de la Alcazaba y junto a la que se levanta un potente muro de contención en tres niveles, bajo uno de los cuales discurre actualmente el Caz Mayor.

Actuaciones: Excavación arqueológica en la zona del talud a fin de recuperar posibles restos soterrados. Consolidación.

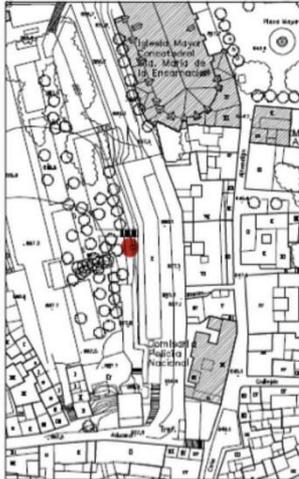
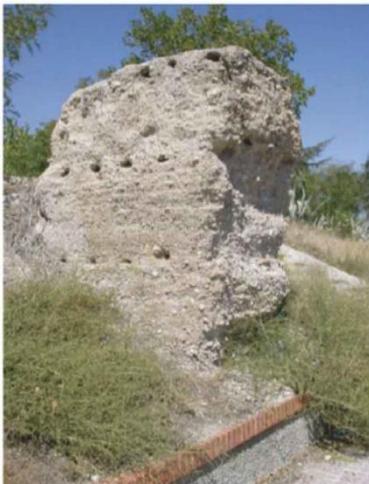
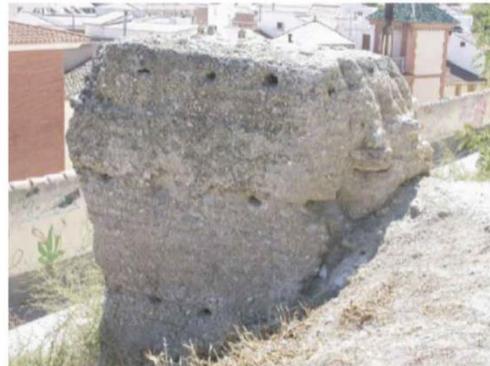
Se trata de dos restos de muralla, de tapial, separados entre si por un pequeño espacio formando un ángulo recto. El tramo orientado en sentido E/W conserva una altura aproximada de 4 m, una anchura de 1,70, y un largo de 3. Se aprecia muy bien la técnica constructiva del tapial mediante tongadas de cal y chinorro y las líneas del cajón. Presenta un buen estado de conservación. El tramo orientado en sentido S/N presenta las mismas características constructivas y unas dimensiones similares, en cuanto al largo y ancho, si bien apenas realza del suelo circundante unos 60 cms. Su estado de conservación es regular.

*Actuaciones:* excavación de la zona ajardinada en talud en la que se encuentran ambos fragmentos, para recuperar la conexión entre ambos tramos y documentar su trazado conservado. Consolidación.

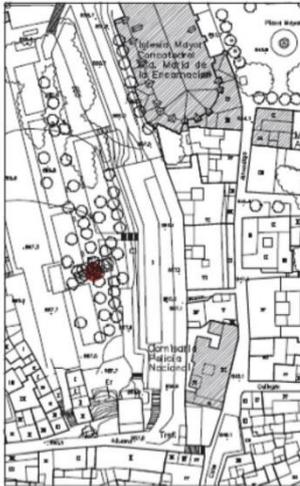
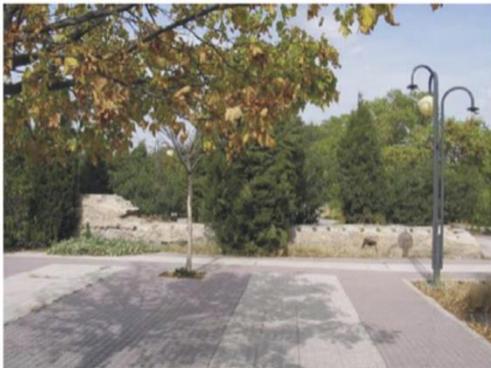
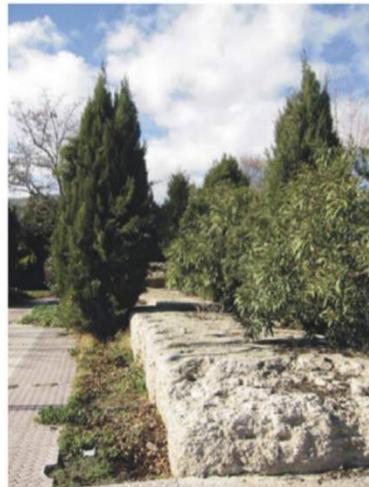
Se trata de restos de muralla que pudieran haber pertenecido al cerramiento de la fortaleza de la Alcazaba. Construido igualmente en tapial, conserva una longitud próxima a los 16 metros en sentido E/W, con dos metros de anchura y un alzado que oscila entre 1,60 y 0,60 metros. En su extremo W se observa como monta directamente sobre la roca. En este mismo punto está arrasado volviendo a aparecer un pequeño tramo del mismo engullido por una construcción reciente de bloques prefabricados de cemento. La técnica constructiva empleada es tapial muy rico en cal, con chinorros de grano medio en las caras exteriores y mampuestos en el relleno interior. Se observan muy bien las tongadas y marcas del cajón empleados para su construcción. Conserva restos de enfoscado de cal y numerosos mechinales.

Actuaciones: eliminación de elementos discordantes: construcción de bloques, vegetación y pavimento de alrededor. Excavación arqueológica para documentar otros restos conservados no visibles en la actualidad y consolidación.

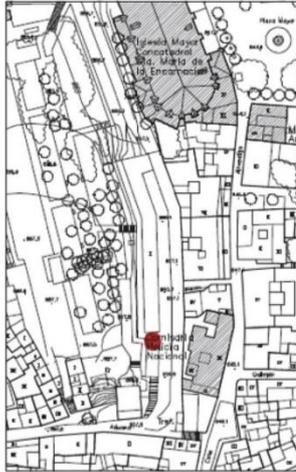
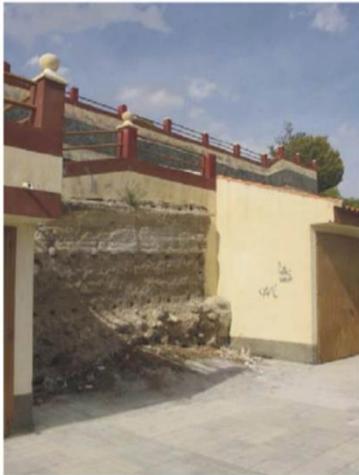
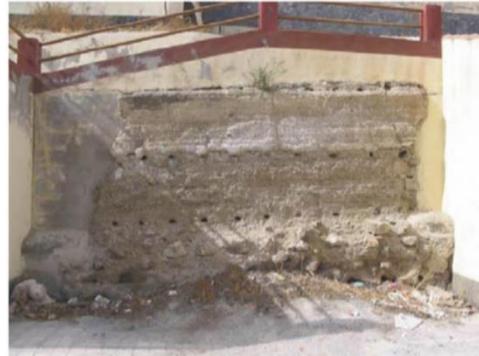
Se trata de un paño de muralla, de tapial, que ha quedado a modo de testigo entre las cocheras construidas en la ladera E del cerro de La Alcazaba, y que debieron conllevar la destrucción de gran parte en este sector de la cerca exterior del recinto de la Alcazaba. En este caso el elemento conservado tiene unas dimensiones aproximadas de 6 metros de largo por unos 4 de altura. El primer metro de su alzado presenta una construcción a base de mampuestos trabados con mortero de cal, mientras que los tres metros restantes mantienen las características de las construcciones de tapial, siendo visibles las tongadas, líneas del cajón y mechinales.

Actuaciones: Excavación arqueológica; liberación del elemento de las construcciones anexas; limpieza y consolidación.

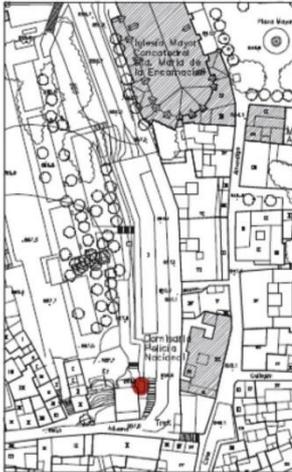
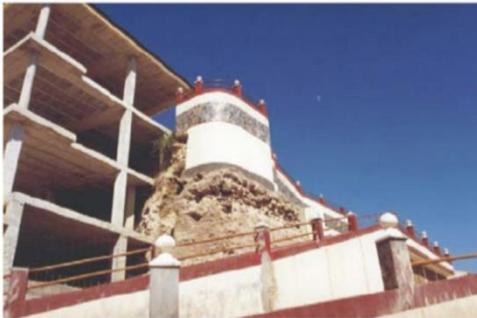
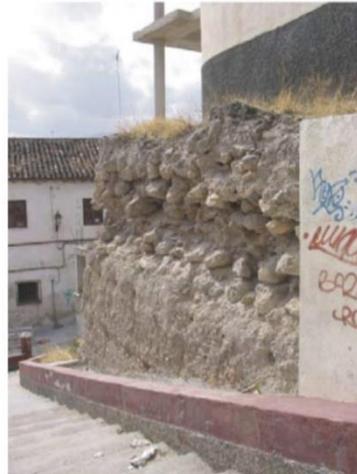
Torre esquinera en Cuesta de la Aduana. Torre que protegía la esquina SE del recinto de la Alcazaba, sobre la que remataba el elemento anterior. Está construida en tapial, conservando en su lado Sur restos de cierta entidad del enfoscado de cal original. Presenta en su lado Este un refuerzo o añadido de mampostería tomada con el mismo mortero de cal, muy degradado. La torre es de planta cuadrada, siendo reconocibles tres de sus lados. Salvo en su base, presenta un pésimo estado de conservación provocado por las graves agresiones sufridas con la construcción de la casa referida anteriormente y de un mirador levantado sobre los restos conservados de la propia torre, con una altura identificable de unos 6 metros.

Actuaciones: Demolición de la casa en estructura y del mirador así como de la escalera situada en su lateral Este; excavación arqueológica, consolidación y reconstrucción.

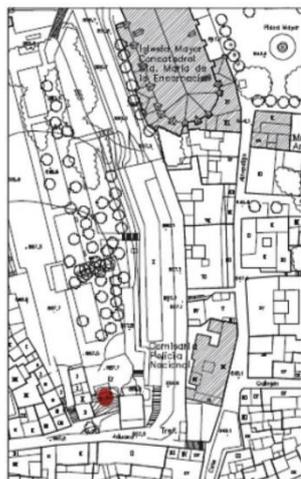
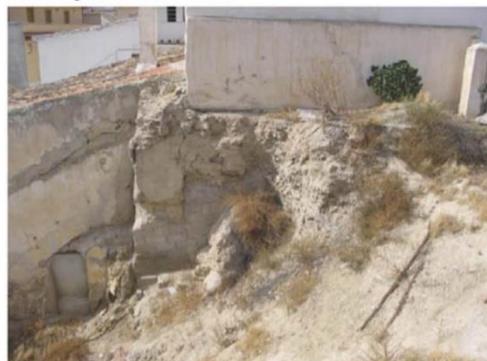
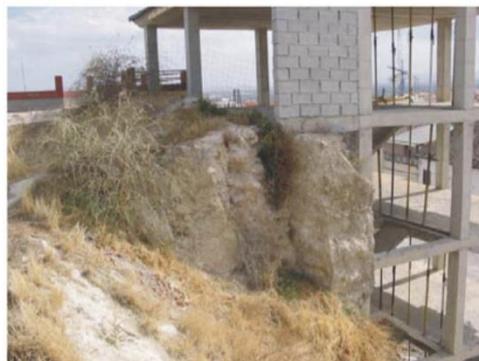
Torre y Restos de muralla en c/Cuesta de la Aduana. Se trata de parte del lienzo de muralla que cerraba el flanco Sur de la Alcazaba y probablemente de su fortaleza. Esta zona sufrió hace pocos años una gravísima agresión consistente en la demolición de dos viviendas adosadas a la propia muralla y la construcción de una nueva vivienda (la estructura) que provocaron el desplome de un importante tramo de la misma y la afección irreversible de otro. A esto contribuyó también el que en todo el perímetro del cerro en donde se emplaza la Alcazaba se excavaran cuevas en las traseras de las edificaciones adosadas a las murallas a partir del siglo XVIII que socavaron la zarpa y base geológica de aquellas, provocando su desestabilización en cuanto se derriban las casas adosadas sin las debidas precauciones. Los restos conservados se reparten en dos zonas. La situada al W se encuentra embutida en una construcción de nueva planta que presenta fachadas tanto al interior de la Alcazaba como a la c/ Cuesta de la Aduana. El tramo Este se encuentra a su vez gravemente afectado por la estructura de hormigón de una nueva construcción no terminada que se apoya directamente sobre la muralla, encastrándose en la misma, y a la que cubre en parte con un contramuro de hormigón además de haberla eliminado en varios puntos. La muralla en este sector presenta dos fases constructivas diferentes. La más antigua, la externa, está realizada en tapial con las mismas características de los otros restos de construcciones conservadas de La Alcazaba. La cara interna, probablemente un refuerzo de época nazarí, está construida en mampostería concertada con mortero de cal y verdugadas de ladrillo. Entre ambas fases la muralla presenta en este sector un grosor superior a 3 metros, y un alzado que supera en algunas zonas los 5 metros.

Actuaciones: Demolición de la casa en estructura. Expropiación y demolición de la casa con fachadas a Alcazaba y Cuesta de la Aduana. Excavación arqueológica, consolidación de los restos conservados y reconstrucción del baño hundido.

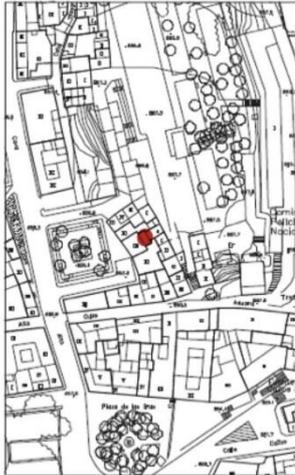
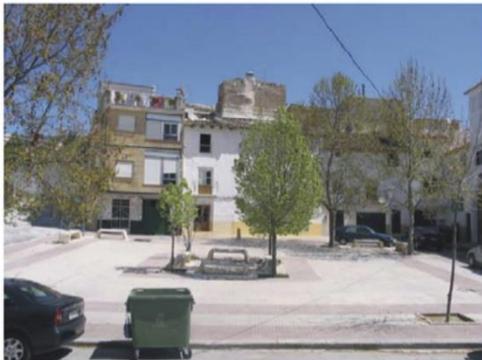
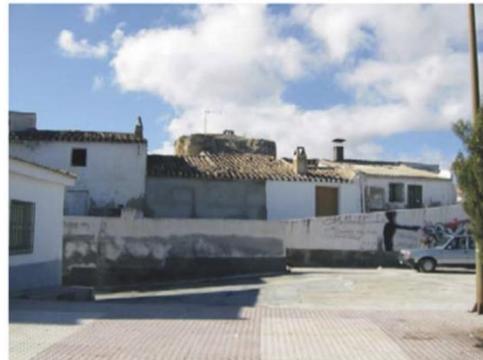
Torre a Cava Alta. Torre construida en tapial que formaba parte del recinto exterior de la Alcazaba en su lado W. Actualmente se encuentra embutida en construcciones que la rodean por todas partes. En su lado Este conserva un alzado visible de apenas 1 metro, si bien hacia el W presenta un paño de más de 4 metros de altura por otro tanto de anchura, con una importante presencia visual hacia la plaza de Cava Alta. Las construcciones adosadas hacia la zona interna de la Alcazaba presentan un estado de semiabandono o al menos de falta de uso como demuestra el cerramiento de los vanos de una de ellas. Estas construcciones forman parte de antiguos accesos a las viviendas que se alzan en el frente de fachada de Cava Alta, que se encuentran habitadas actualmente.

Actuaciones: eliminación de elementos discordantes como una chimenea con revoco de yeso, antena de televisión, instalaciones eléctricas antiguas y cableado. En la medida de lo posible se deberá intentar ir eliminando las construcciones que impiden la lectura adecuada de este elemento como las citadas construcciones adosadas a la torre en el interior del recinto de La Alcazaba.

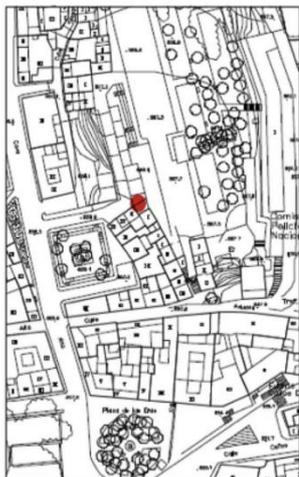
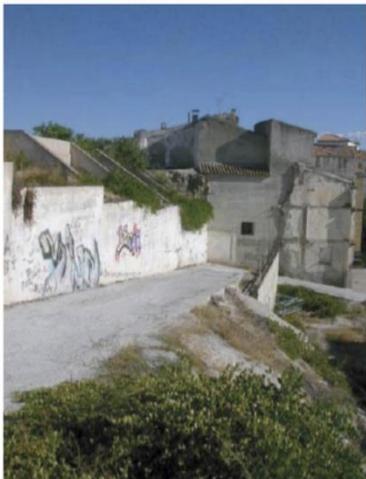
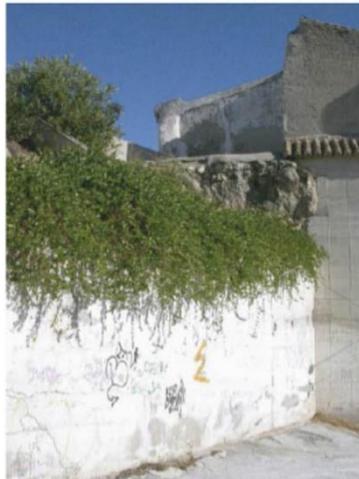
En el extremo suroeste de la Alcazaba se detecta la existencia de una estructura posiblemente de tapial. Podría tratarse de parte del lienzo de muralla que rodeaba la Alcazaba.

Este elemento se encuentra deteriorado y es muy difícil a simple vista identificarlo como tapial.

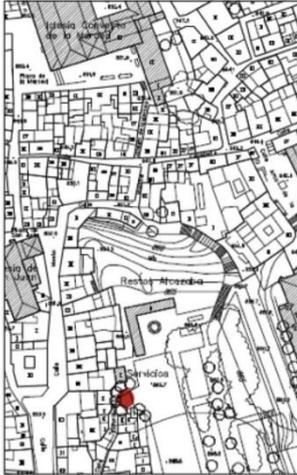
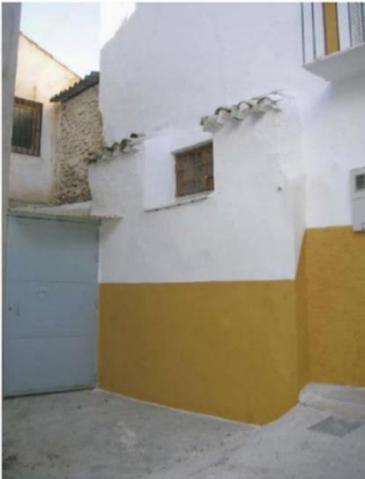
Casa edificada alrededor de una torre. Parece que el hueco de escalera da a una estructura de grandes dimensiones posiblemente una torre.

No se ha podido comprobar su conservación por encontrarse oculta dentro de la casa, pero posiblemente esté deteriorada o afectada por la construcción de esta

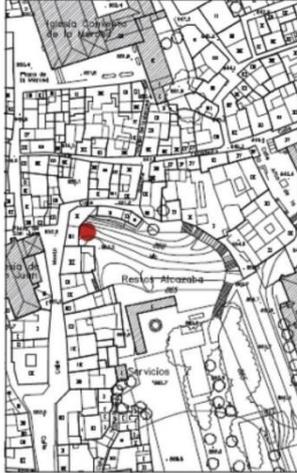
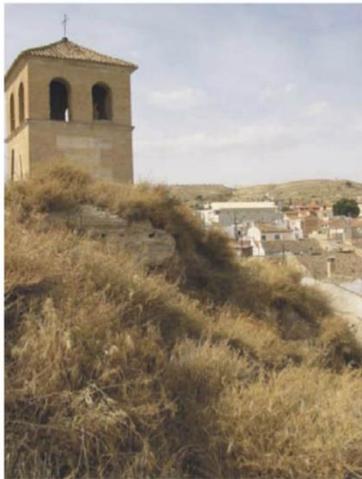
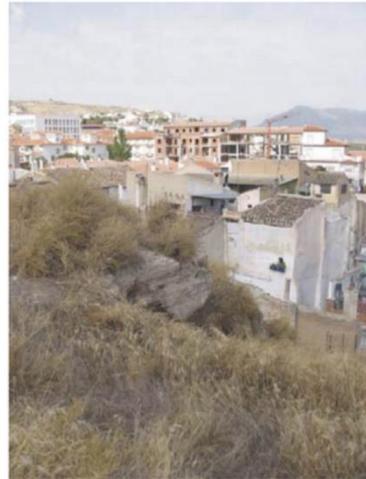
Esta zona corresponde a otro lienzo de muralla y una posible torre esquinera. La parte correspondiente a la muralla presenta dos tramos construidos en tapial de unos 3 metros de largo, separados entre sí por un hueco de 1,20 metros, con un grosor en torno a 2 metros y otro tanto de altura conservada. El tapial presenta las mismas características en cuanto al mortero y granulometría del resto de elementos ya descritos. Este tramo de muralla se une a otro paño de tapial de unos 5 metros de largo y una altura visible de 1 metro, formando un ángulo de 90° por lo que pensamos que se puede tratar de una torre. En este caso el tapial conserva en bastante buen estado el enfoscado original de cal de su cara externa. La zona se encuentra muy afectada por la construcción de casas adosadas al exterior de la muralla y una zona ajardinada; no obstante ofrece buenas posibilidades de recuperación de nuevos elementos constructivos de la Alcazaba mediante la oportuna excavación arqueológica.

Actuaciones: Excavación arqueológica, estudios de estratigrafía muraria en las construcciones adosadas a este sector y consolidación.

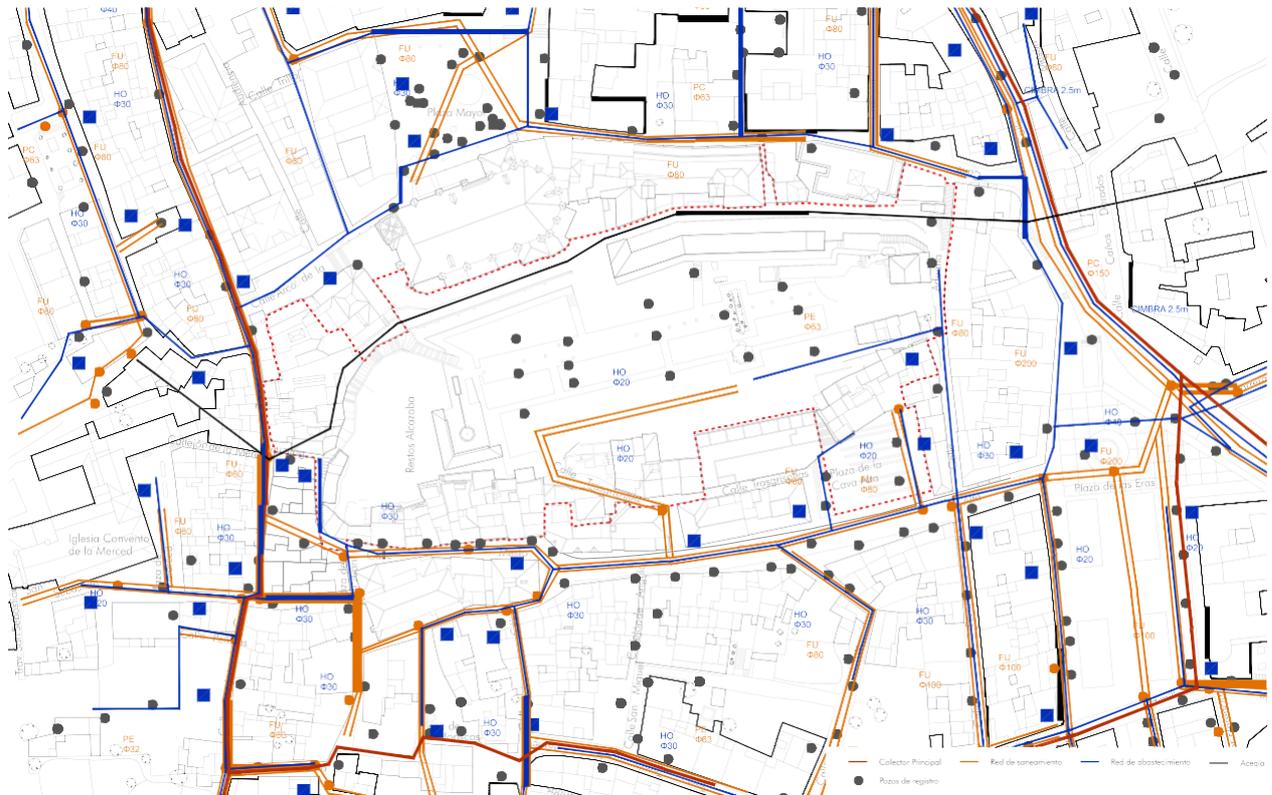
En la siguiente imagen se muestra el discurrir de las infraestructuras presentes en el ámbito y entorno de la Modificación. En trazado rojo, Colector Principal; naranja, Red de Saneamiento; Azul, Red de Abastecimiento, Grisáceo, Acequia y marcados con un punto los Pozos de Registro.

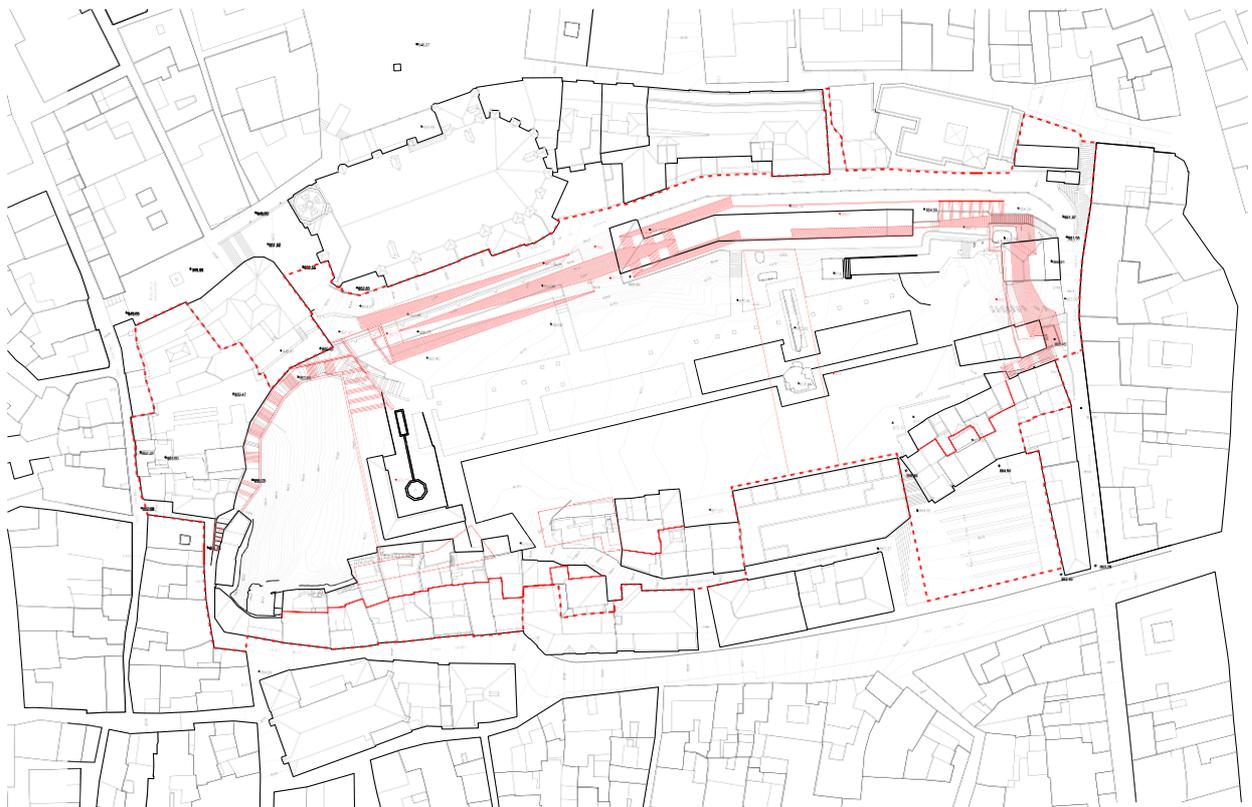
En la siguiente imagen se ofrece la propuesta descrita, en trazado rojo, sobre el estado actual de la Alcazaba y su entorno.

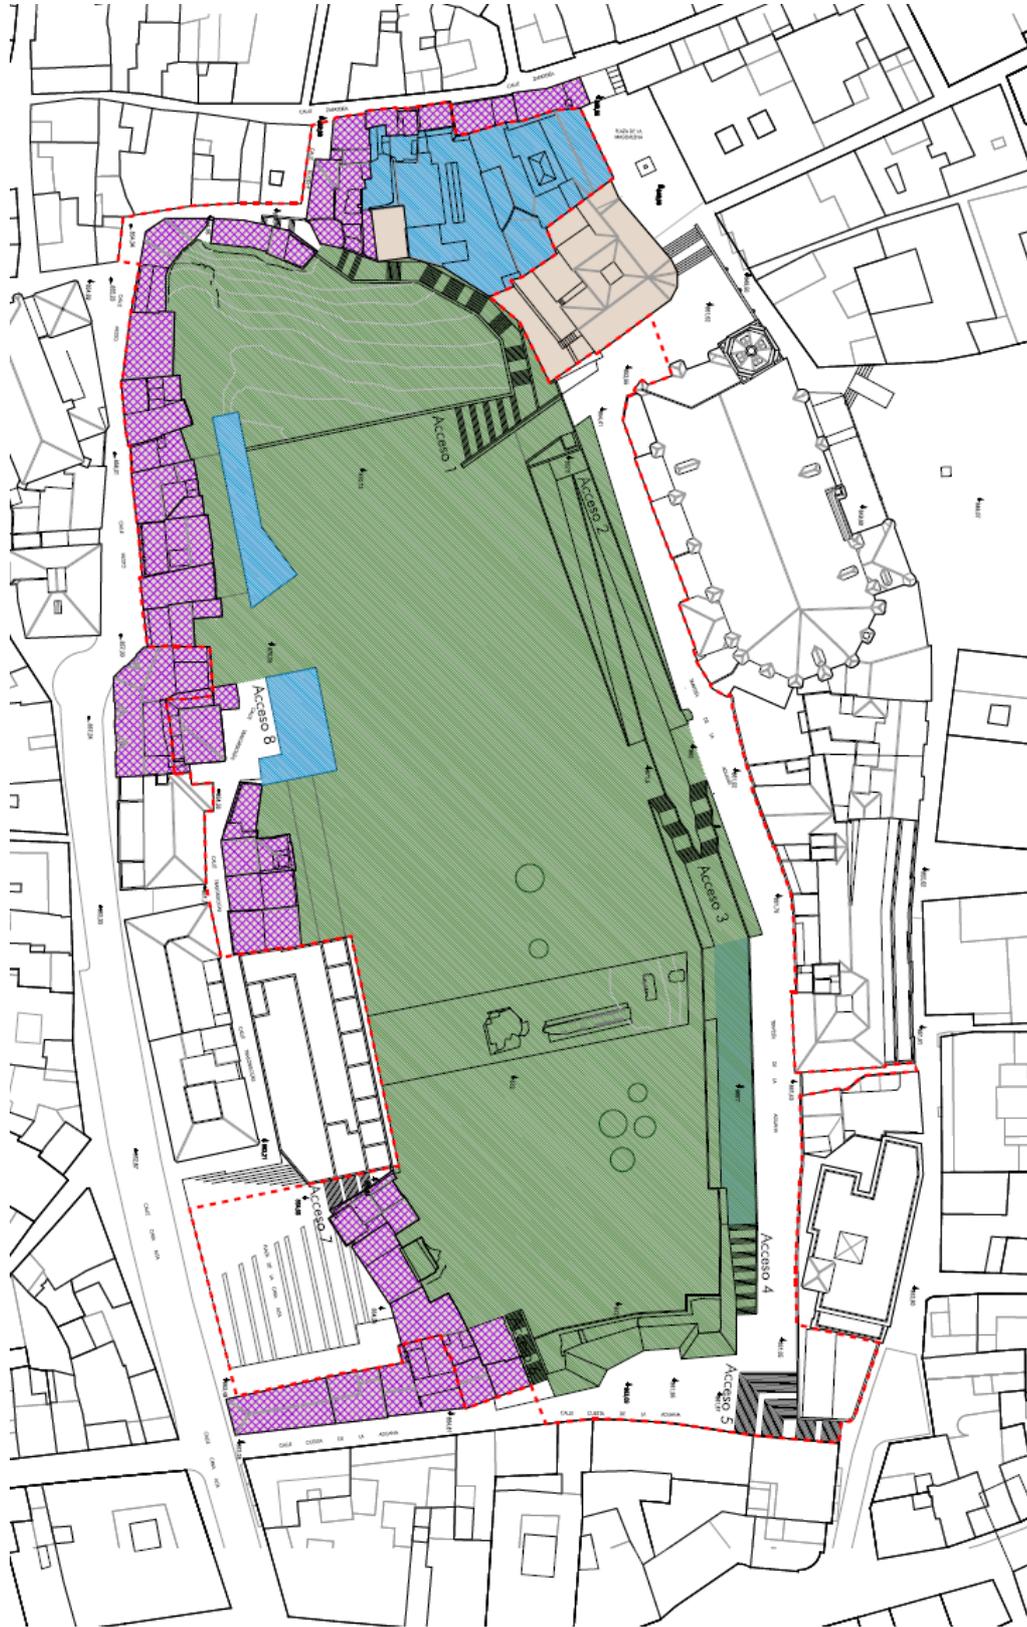
Debido a lo expuesto en el presente documento, teniendo en cuenta las consideraciones y determinaciones del PGOU vigente, los informes sectoriales relativos a la zona de modificación y a la propuesta ganadora del Concurso Internacional de Ideas para la Alcazaba de Baza, se establecen los usos pormenorizados reflejados en la siguiente imagen.

Esta imagen recoge todo lo descrito y expuesto en la presente Modificación, con la mayoría de los terrenos adscritos al Sistema General de Espacios Libres (en verde); el establecimiento del Nivel de Cautela arqueológica en edificaciones, marcados con una trama violeta y las parcelas y zonas adscritas al Sistema General de Equipamientos de Servicios de Interés Público y Social para uso cultural y de Equipamientos Dotación General, en azul. Por último, se conserva el uso residencial con la zona de ordenanzas "Centro Tradicional", marcados en color marrón (y bajo el sombreado violeta por el Nivel de Cautela).

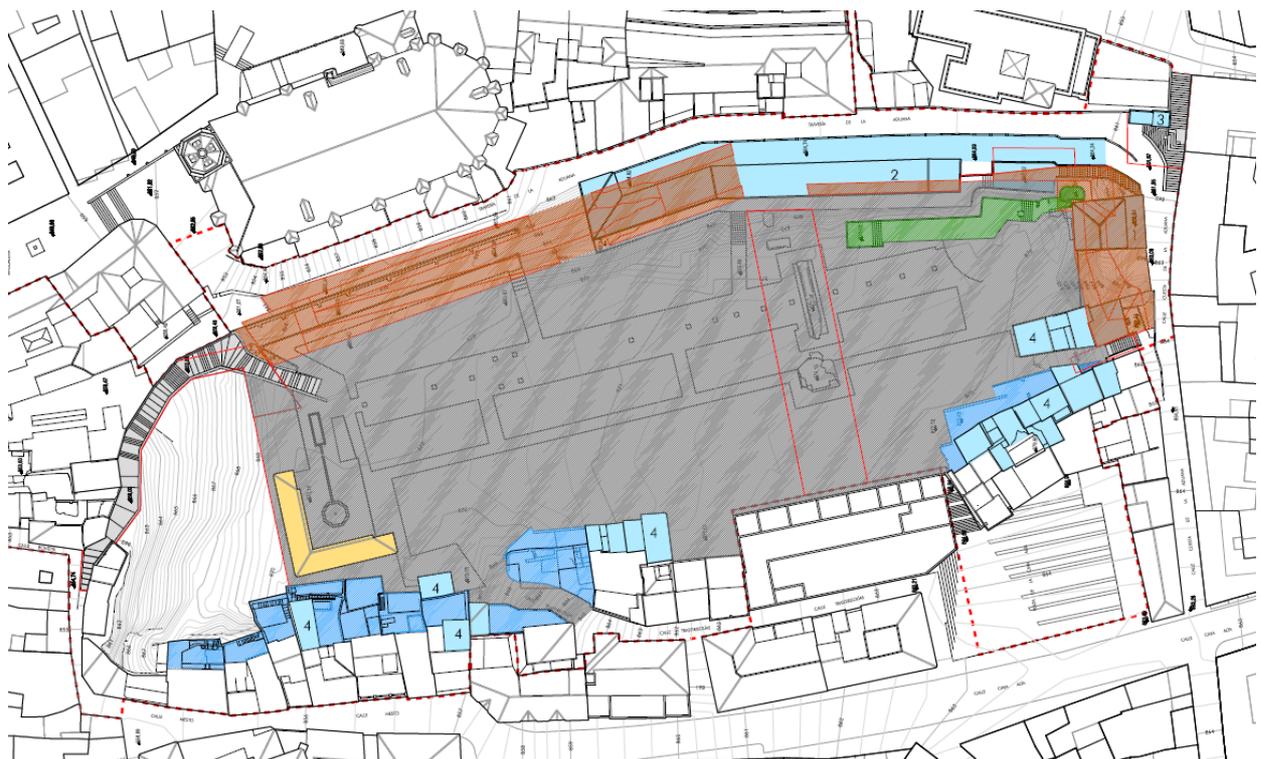
En la siguiente imagen, se describe gráficamente las determinaciones y actuaciones citadas como trabajos previos, marcando en azul las demoliciones, en color cobre las excavaciones y movimientos de tierra necesarias y en amarillo, el Claustro del convento de San Francisco propuesto para su traslado.

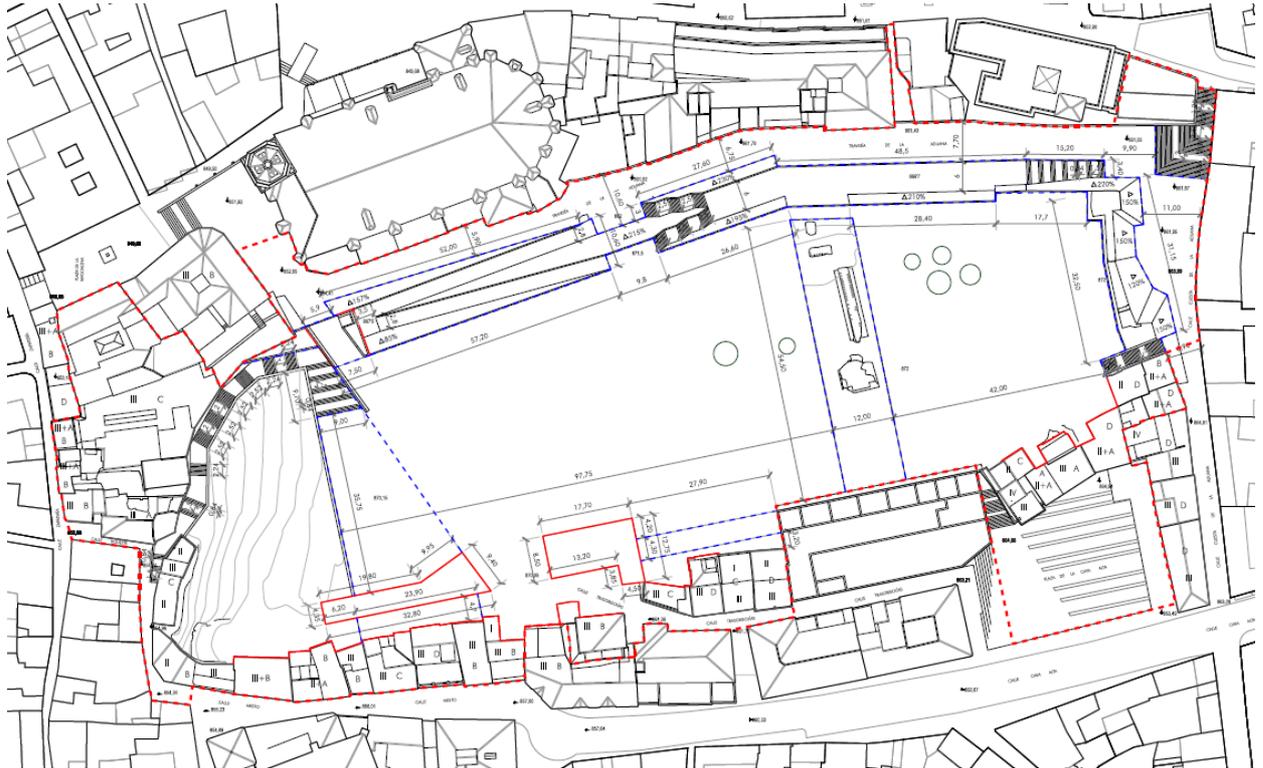
Se diferencia entre línea de edificación existente (aquellas edificaciones dentro del ámbito que no cambian ni fachada ni alineación); nuevas líneas de edificación, marcadas en rojo en la siguiente imagen, (alineaciones exteriores de nuevas construcciones, o bien, de remodelación de las existentes) y nuevas alineaciones exteriores, en azul, (referidas a los elementos que configuran el espacio urbano, como muros, rampas, escaleras y elementos arqueológicos emergentes).
