# Memoria de actuaciones Programa de Conservación y Uso del Patrimonio Arqueológico y Paleontológico Rural 2021-2022.

Memoria de actuaciones Programa de Conservación y Uso del Patrimonio  
Arqueológico y Paleontológico Rural 2021-2022.

Diputación  
de Granada

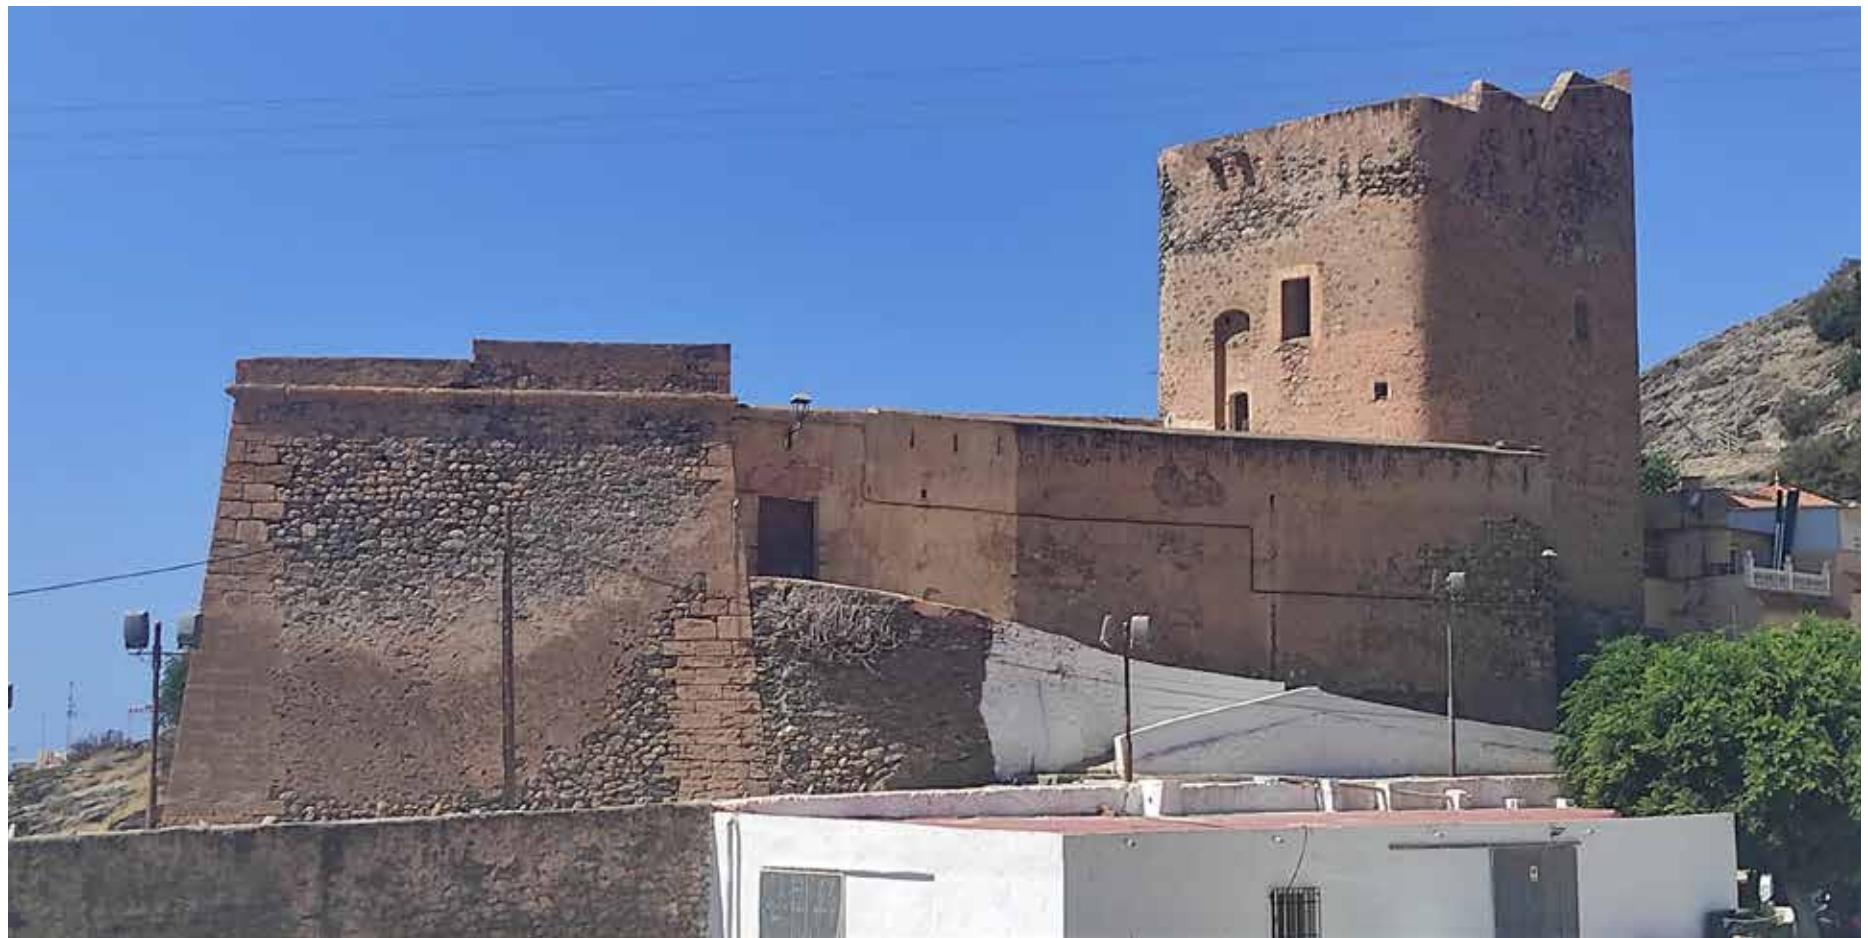
Fig. 1 Desde este lugar se defendía de incursiones piratas y enemigos al acceso a la Alpujarra por el valle de la rambla de Albuñol y al pequeño puerto que era la antigua bahía que ahí existió.

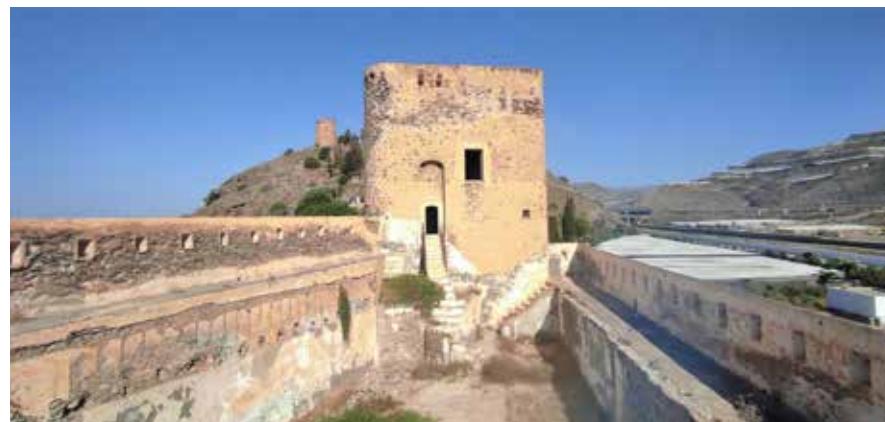
Fig. 2 Vista a la torre desde el patio de armas.

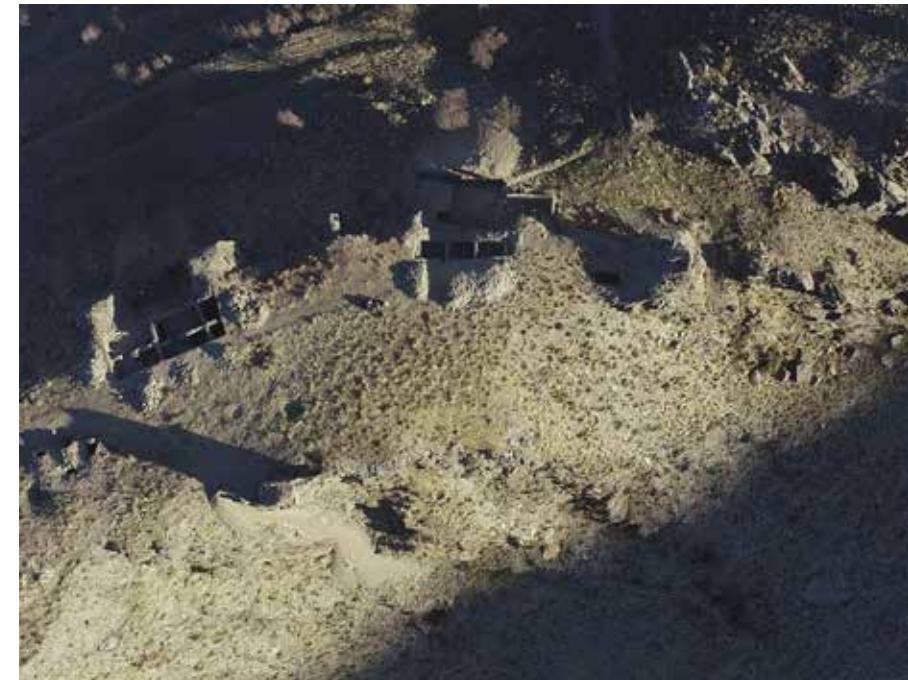
Fig. 2 Ortofotografía realizada con dron que muestra la extensión del castillo y como este se adapta a la plataforma natural de esquistos.

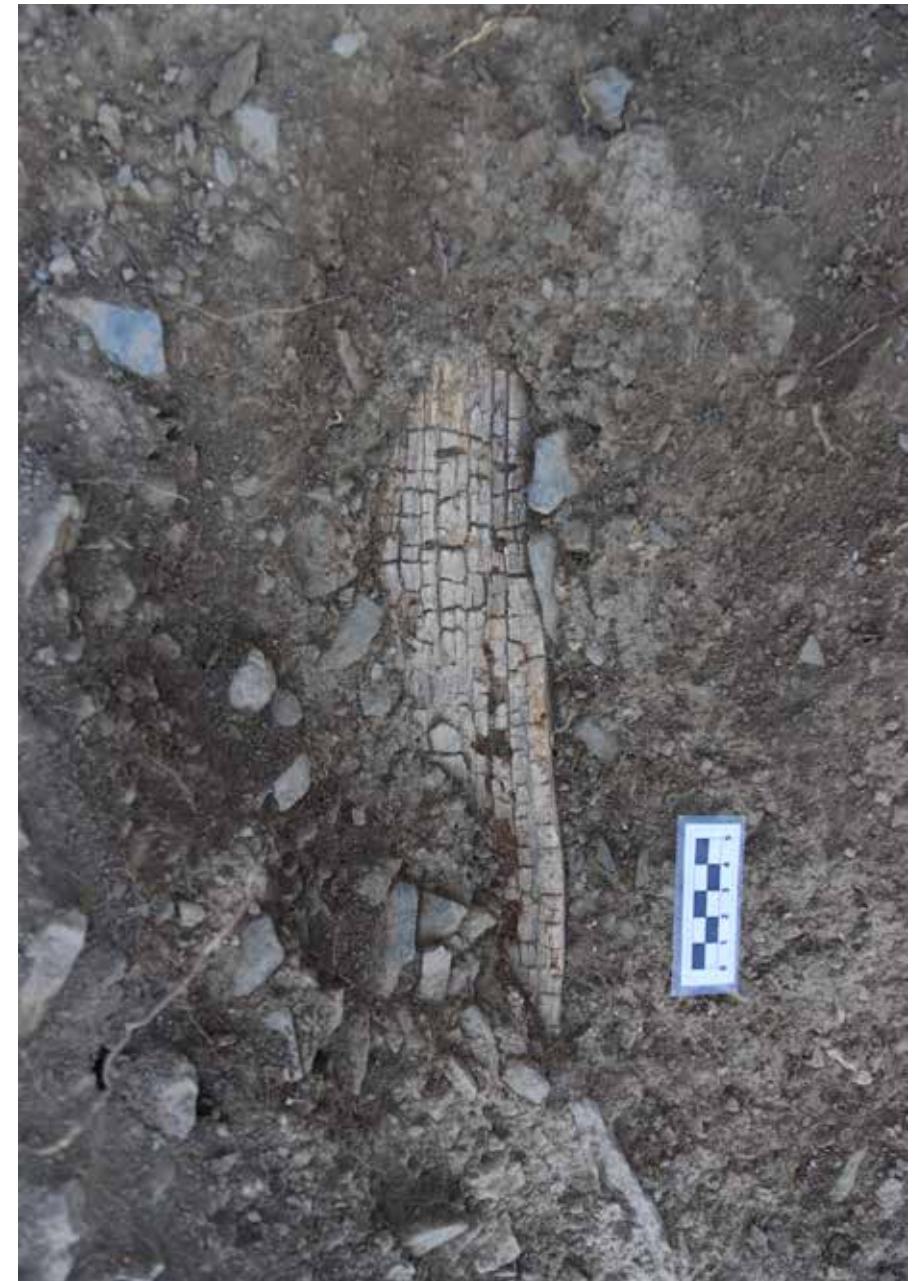
Fig. 3 Fotografía de una viga de madera durante el proceso de excavación en la zona del derrumbe procedente de la Torre occidental.

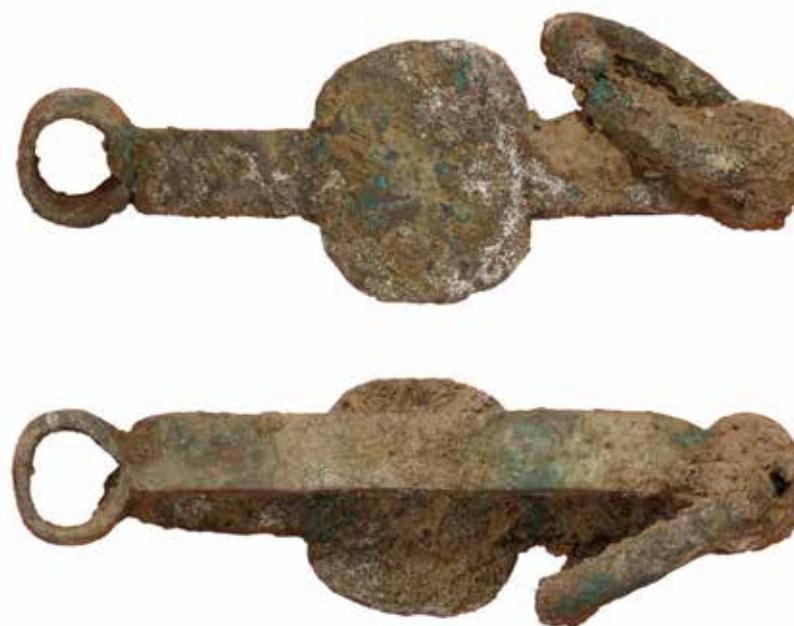
Fig. 4 Adorno realizado en cobre perteneciente a la vaina de un cuchillo, hallado adosado a un muro en el límite S del sondeo.

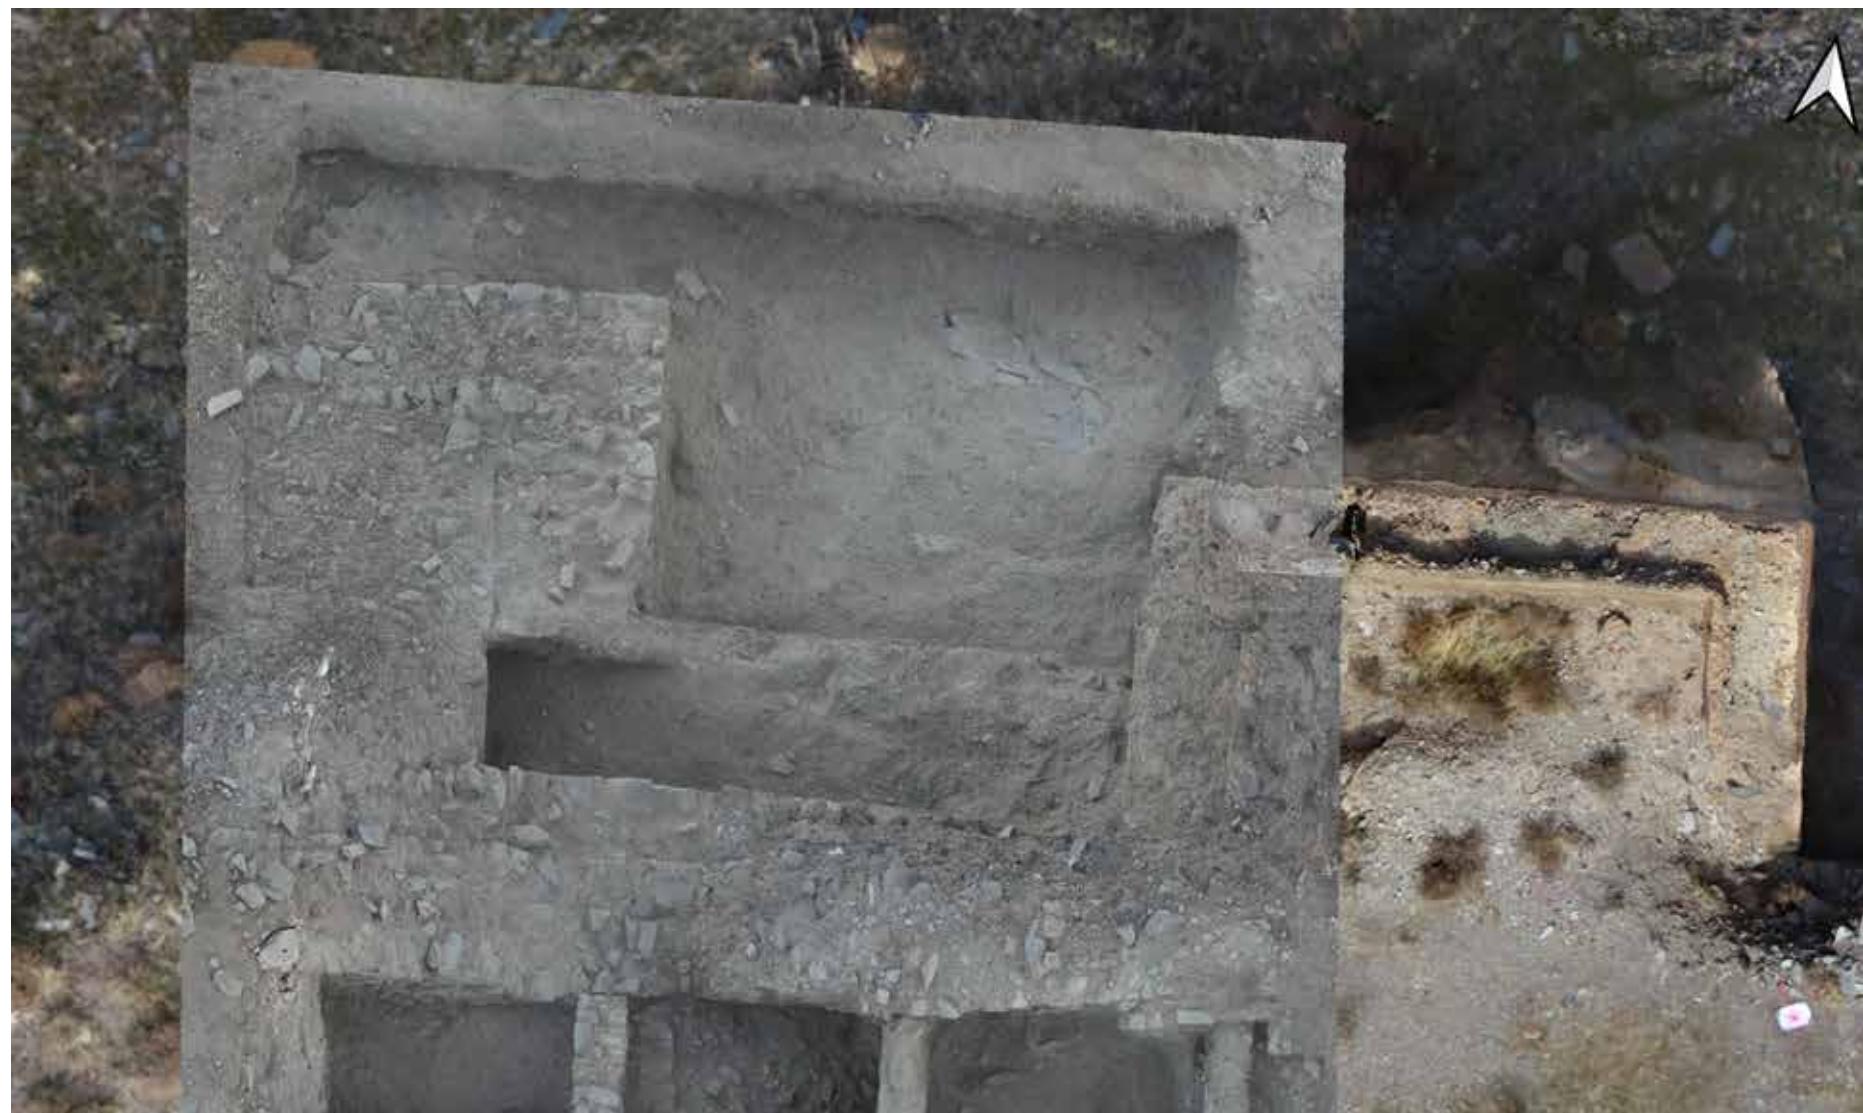
Fig. 5 Ortofotografía del sondeo 21000 durante el proceso de excavación, donde se observan los derrumbes y la continuación de la línea de muralla en dirección E-O.

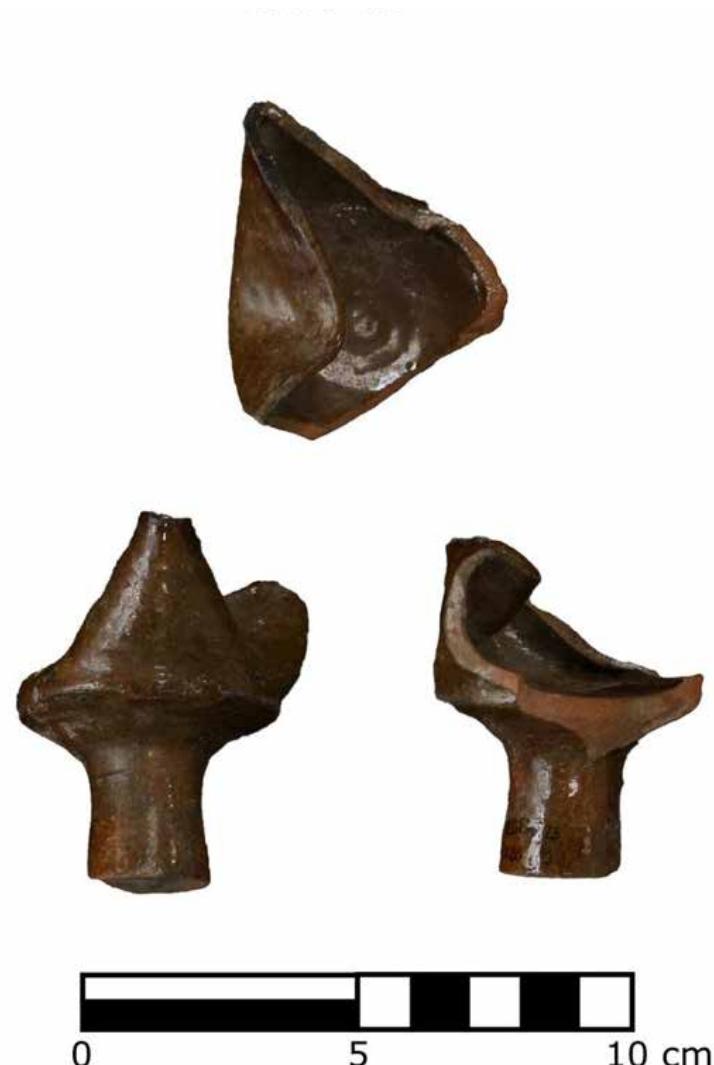
Fig. 6 Lámina con fotografías durante el estudio preliminar de los fragmentos de un candil vidriado, encontrado en una de las estancias del sondeo 21000.

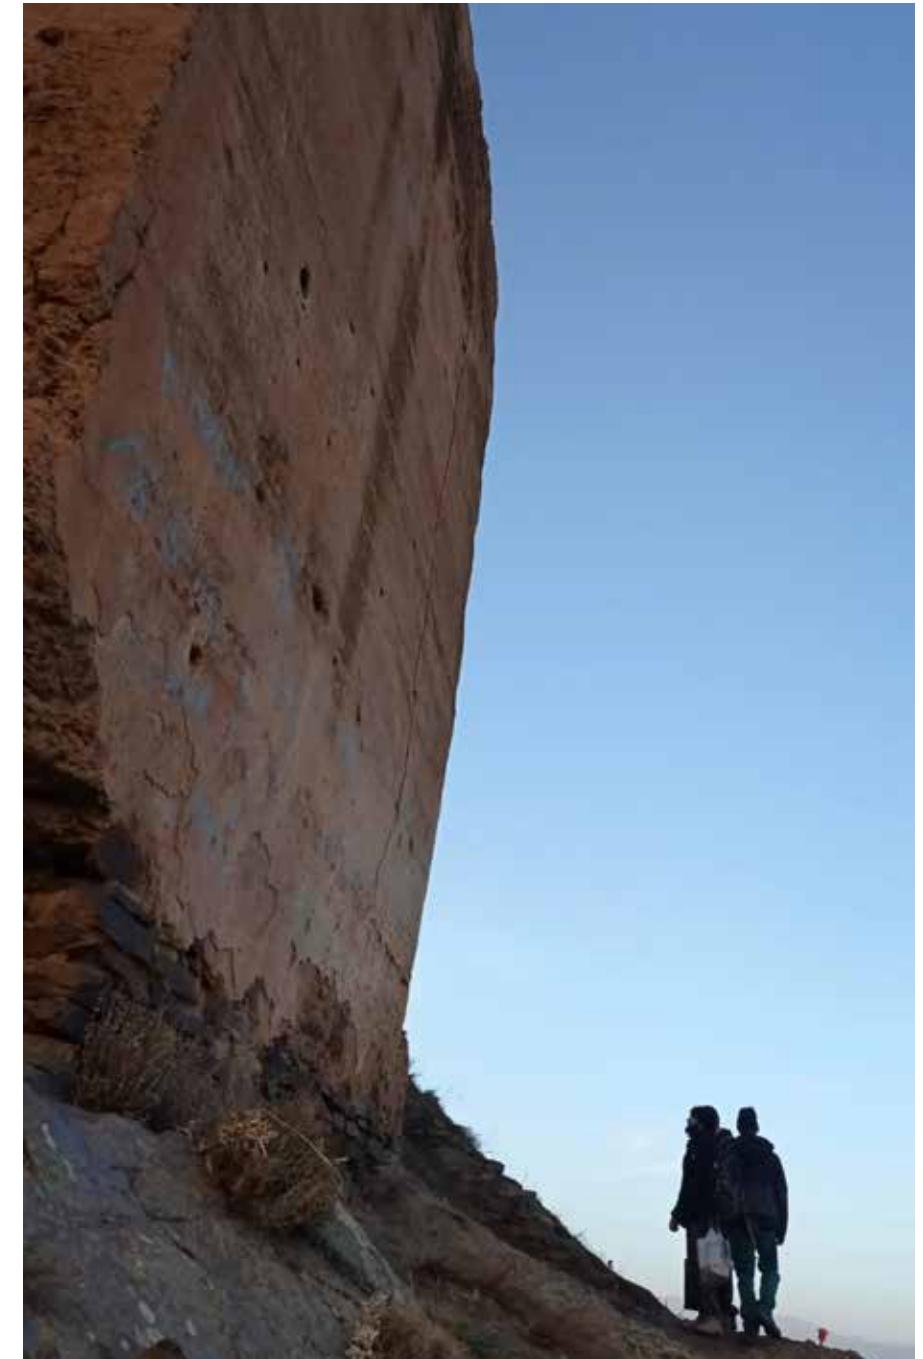
Fig. 7 Técnicos analizando parte del paramento de la enorme torre del homenaje situada en la parte oriental del castillo durante la lectura de paramentos.

La lectura de paramentos ha permitido la evaluación de la integridad de las estructuras emergentes del castillo y ha detectado un buen estado de conservación de forma general en dichas estructuras. También ha permitido establecer una secuenciación de las fases y observar cómo al menos hay cinco momentos constructivos bien caracterizados que se observan de manera generalizada tanto en la cinta muralla, como en las torres de defensa que se adosan a la misma.

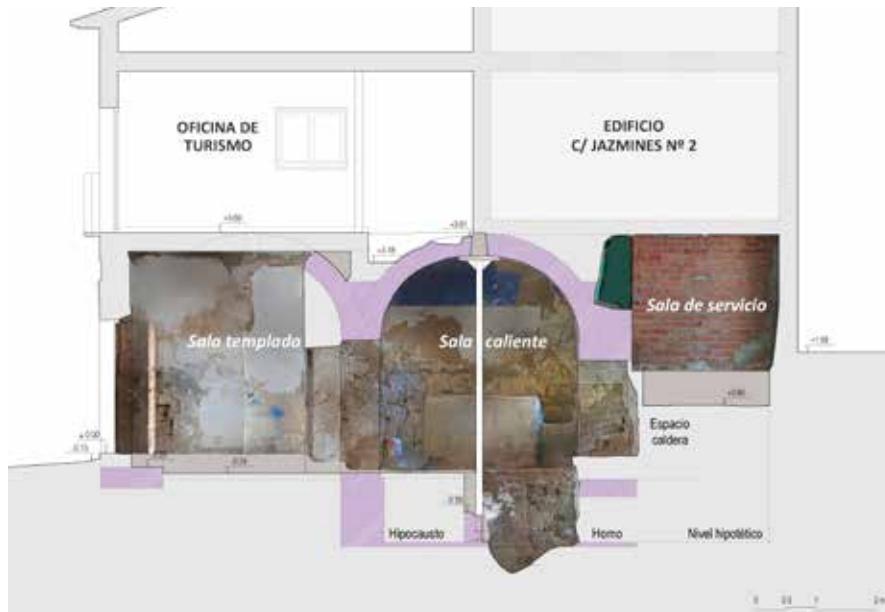
Fig. 3 Sección transversal A. En la sala templada se pueden observar los restos del arranque de la bóveda que apoya en una hoja superpuesta. A mediados del siglo XX, la bóveda fue parcialmente demolida lo que exigió el refuerzo del muro intermedio, doblando su sección. Asimismo, en la sección puede verse el arranque del muro que cerraba el edificio hacia la plaza y la relación entre el hipocausto y el horno.

La sala templada presenta planta rectangular y debía tener su entrada en su frente lateral. Estuvo cubierta con una bóveda de medio cañón de ladrillo ya desaparecida, de la que se conserva solo su arranque en el muro que comparte con la sala caliente y con la que se conecta a través de un arco de un pie de ladrillo que se conserva parcialmente. Este muro intermedio posee un espesor de 60 cm y presenta en la actualidad una hoja superpuesta de fábrica de travertino del mismo espesor, así como una escalera adosada. Estas estructuras está previsto que sean retiradas en fases posteriores para liberar la configuración original del baño. En el otro extremo de la sala, el muro que cierra el edificio hacia la plaza presentaba en origen 90 cm, un espesor similar al del frente opuesto de la sala caliente, ya que ambos soportaban los empujes de las bóvedas. Este muro longitudinal fue desmontado en época reciente para conformar la actual fachada de la vivienda, conservándose solo el arranque de la estructura muraria original que ha aparecido durante el rebaje de unos 30 cm de la cota del pavimento. Durante estos trabajos ha aflorado también un empedrado decorado con motivos florales de notable interés, correspondiente a un pavimento más antiguo que debió sustituir al existente durante la fase de uso del baño (Fig. 5).

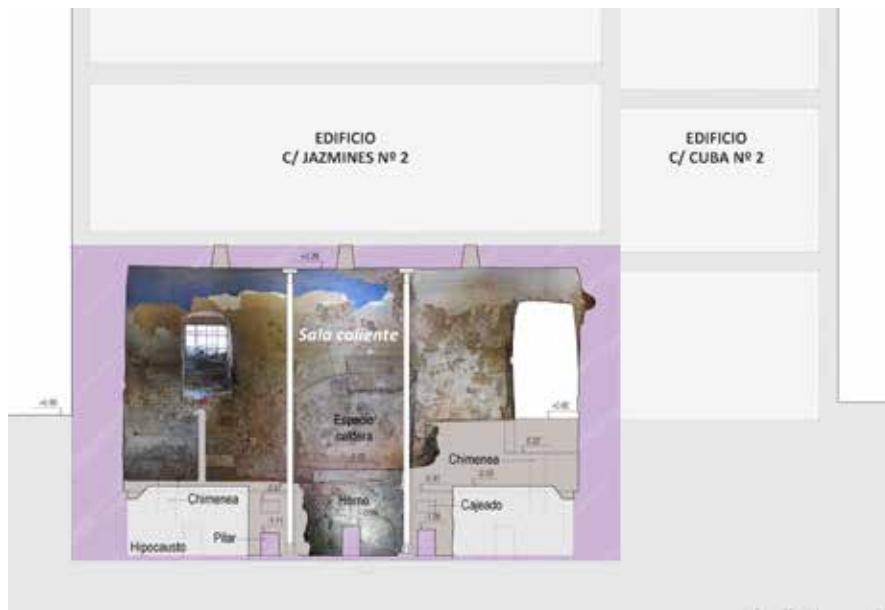
Fig. 4 Sección longitudinal B, realizada por la sala caliente. Pueden verse los arcos del canal del horno y de la sala de la caldera, así como la disposición de las tres lucernas situadas en la clave de la bóveda. También se han indicado los pilares del hipocausto y la disposición de las chimeneas existentes en este muro, que permitían evacuar el humo que circulaba bajo el suelo de la sala. Asimismo, se observan dos huecos no originales, el correspondiente a la actual conexión con la sala de servicio y una ventana abierta a la calle.

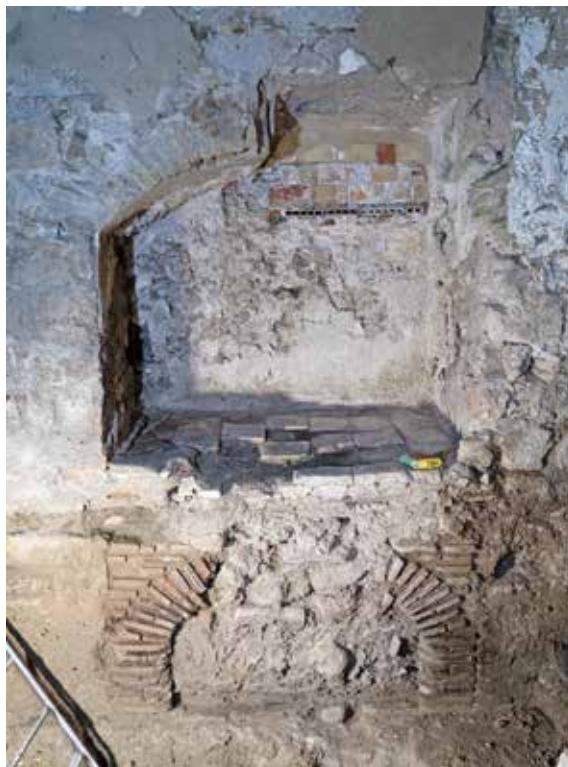
Fig. 6 Detalle del arco de ladrillo que conecta la sala caliente con la sala de la caldera. En la parte inferior se observa el suelo del hipocausto, en el que arranca el canal del horno. En el muro aparecen cajeados que se sitúan en el eje de los pilares del hipocausto y que debían completar el sistema de apoyo del suelo de la sala.

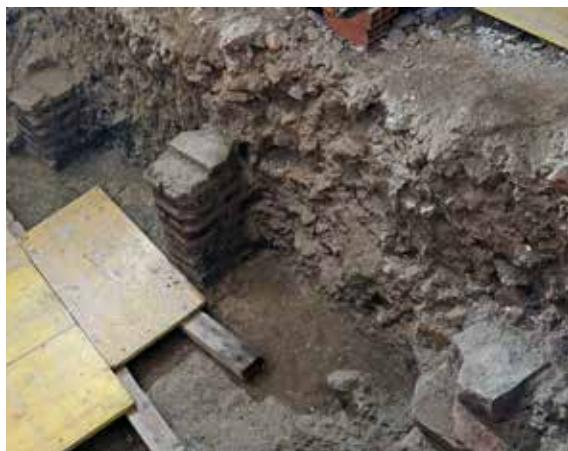
Fig. 7 Detalle del suelo del hipocausto y de los tres pilares del hipocausto de un pie de ladrillo donde pueden apreciarse las esquinas redondeadas y los restos de hollín.

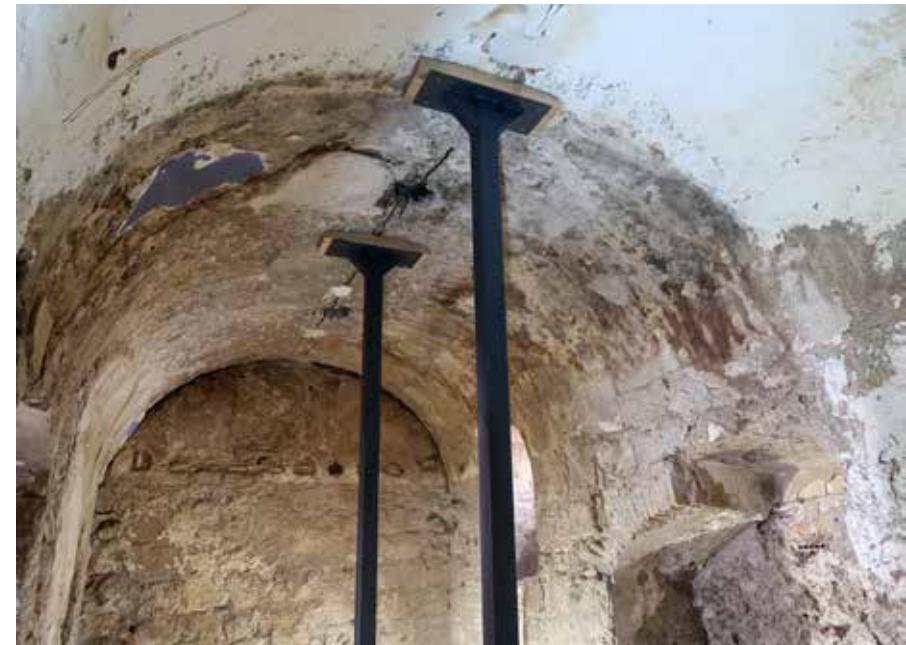
Figura 8: Detalle de la bóveda de la sala caliente. Pueden verse los restos de revestimiento original, la disposición de las lucernas, la grieta en la clave, así como los elementos de apuntalamiento.

Durante el transcurso de la actuación arqueológica se han llevado a cabo trabajos de limpieza superficial y consolidación preventiva, tanto en los paramentos verticales como en la bóveda de la sala caliente, donde se conservan revestimientos originales. Asimismo, se han realizado limpiezas y consolidaciones de mortero en los muros de travertino y en las fábricas de ladrillo de los pilares del hipocausto, arco del canal del horno y chimeneas de evacuación de humos. Finalmente, como medida preventiva, se instaló una estructura de apuntalamiento en la bóveda de la sala caliente debido a la existencia de una grieta longitudinal que, a pesar de encontrarse ya estabilizada, podría suponer un riesgo estructural. Asimismo, se colocaron testigos de yeso para evaluar su posible movimiento (Fig. 8).

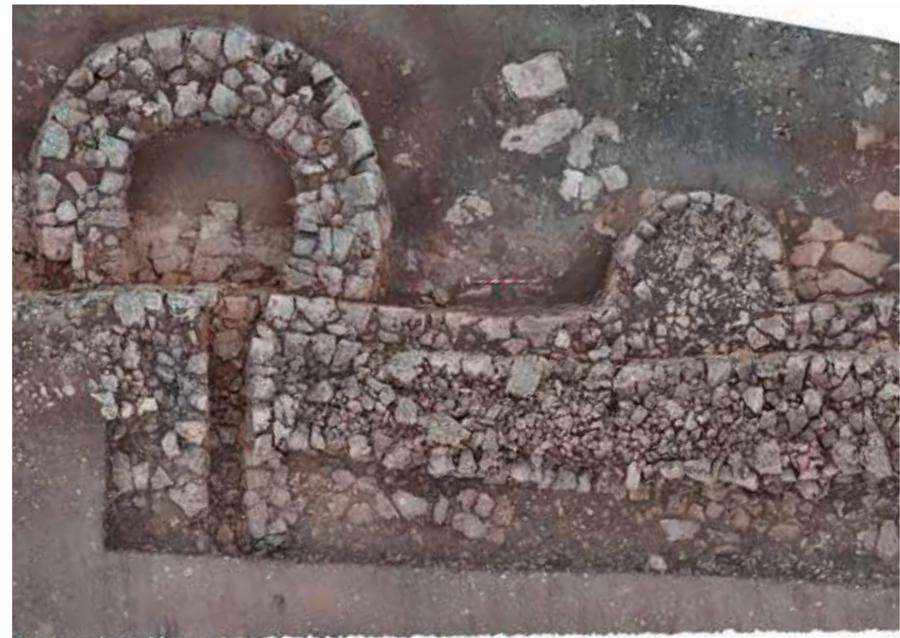
Fig. 2 Ortofotografía de torre y contrafuerte.  
 Nótese el pasillo de acceso a la torre.

Durante el proceso de excavación en el sector central de la muralla (30 m de longitud), ya fueron localizados en la campaña precedente (2021) dos estructuras al exterior que complementan la solución poliorcética de la muralla. Se trata de dos torres adelantadas, a una distancia equidistante de 15 m. A su alrededor se sitúan tres estructuras semicirculares de 3 metros de diámetro y completamente macizas. Se trata de auténticos contrafuertes trabados con la muralla que hacen la función de contener los empujes de la misma (Figura 2).

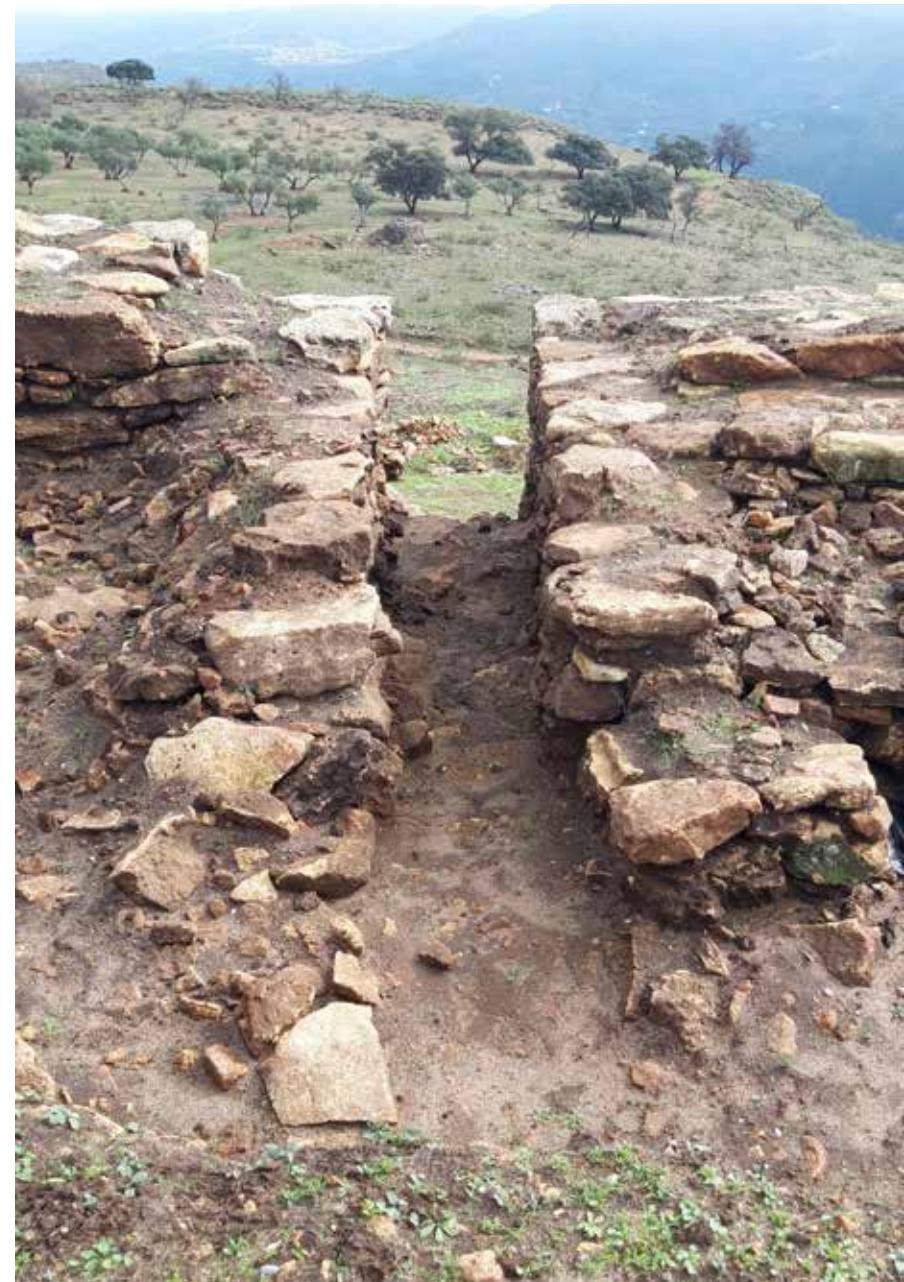
5

Fig. 4 Pasillo de acceso a una torre.

La limpieza de la parte superior de la muralla y el interior del asentamiento ha permitido comprobar el acceso a las torres. Éste se realizaba mediante sendos pasillos que atraviesan el muro principal de la muralla (Figura 3), poniendo en comunicación los espacios domésticos intramuros con el interior de las torres. Este pasillo se ubica a una altura superior a un metro con respecto a la base de la muralla. Por tanto, el acceso a las torres se realiza en una posición sobreelevada que implica que los espacios domésticos documentados por la excavación arqueológica se corresponde con el piso inferior, pudiendo existir otro nivel sobre la altura del pasillo de acceso que hipotéticamente pudiera ser realizado con materiales más ligeros y cuya huella no se ha conservado. El excepcional estado conservado de la altura de la muralla de Villavieja ha permitido conservar estos estrechos pasillos de comunicación que atraviesan la muralla, lo cual supone una novedad de primer orden. Así, en el sitio amurallado de la Edad del Cobre de referencia para la Comunidad Autónoma, como es el caso de Los Millares, se había hipotetizado al respecto, pues dado su estado de conservación de altura muraría, no se pudo documentar. Por tanto, Villavieja es, de momento, el único caso que evidencia estos accesos. Todo ello gracias al estado de conservación que presenta este asentamiento. Lo cual, reafirma la singularidad patrimonial del yacimiento granadino de Algarinejo con respecto a otros.

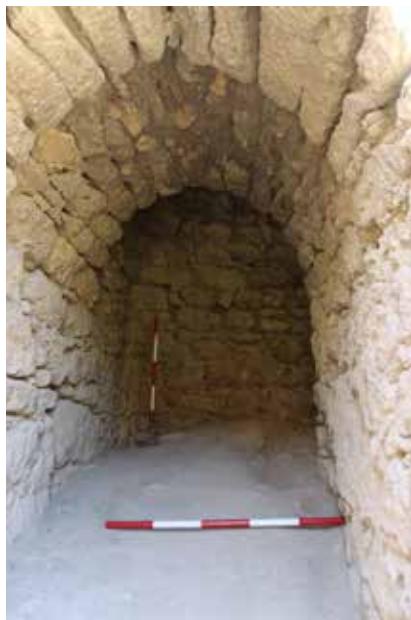
5

Al interior, la galería está apoyada en la roca y levantada con mampostería y sillarejo formando una bóveda apuntada (Fig. 05). La mina está muy colmatada, aún así hemos localizado el pavimento interior, escalonado para salvar el desnivel del tajo. Los peldaños son de piedra tallada, y se conservan bien (Fig. 06).

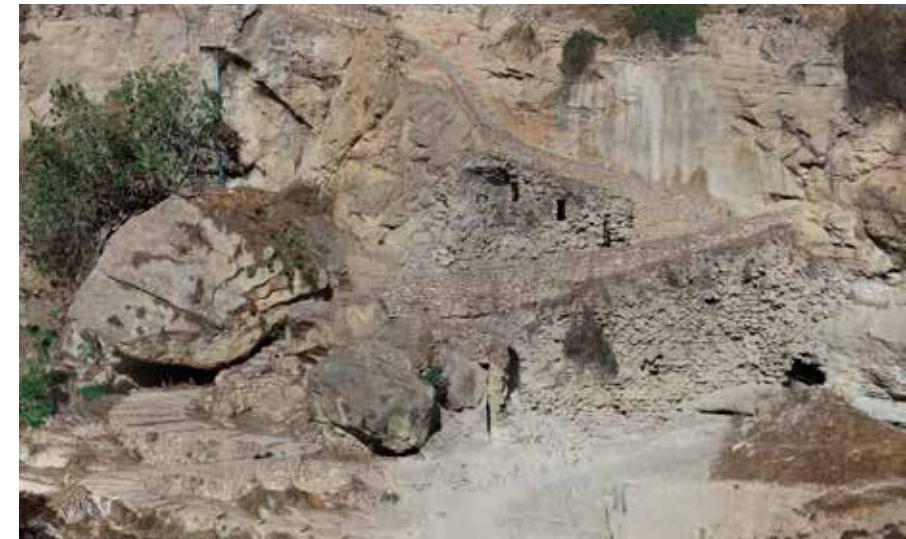
Fig. 7 Vista general de la coracha tras su limpieza y excavación.

La coracha se plantearía así como un elemento adelantado respecto de la muralla de la medina, que debería de ser anterior y que estaría situada sólo en la parte superior del Tajo. Sería, pues, un añadido que aprovecha la irregularidad de la roca. Esto plantea interrogantes sobre la propia muralla, de la que hemos hallado restos sobre la roca acondicionada en escalones, pero que no excavamos por motivos de seguridad. Esta muralla, como decimos, debería de ser anterior a la coracha, aunque no tengamos ningún dato para afirmarlo. El hecho de que en Alhama hubiera un asentamiento urbano desde antes del siglo XIV sería motivo suficiente para pensar que habría unas defensas que, hasta donde sabemos, se desarrollaron siempre sobre la cresta del Tajo, aprovechando la posición ventajosa de la topografía.

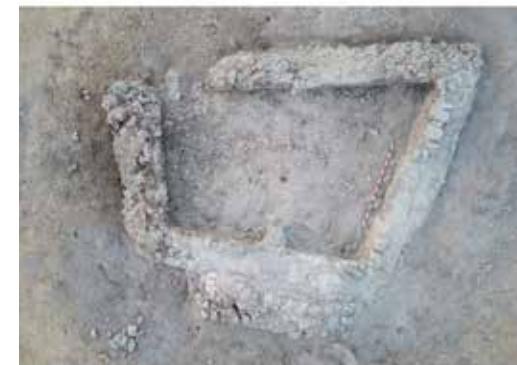
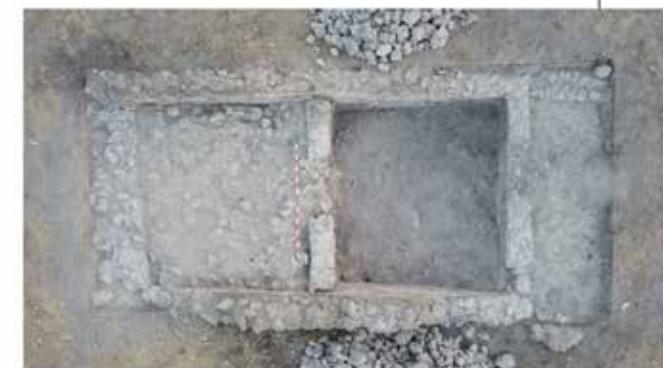
Fig. 2 Ortofoto con disposición de las estructuras halladas y las terrazas en las que se divide el yacimiento. 2023.  
Elaboración propia.

Fig. 3 Ubicación y planta de los complejos estructurales hallados. 2022.  
Elaboración propia.

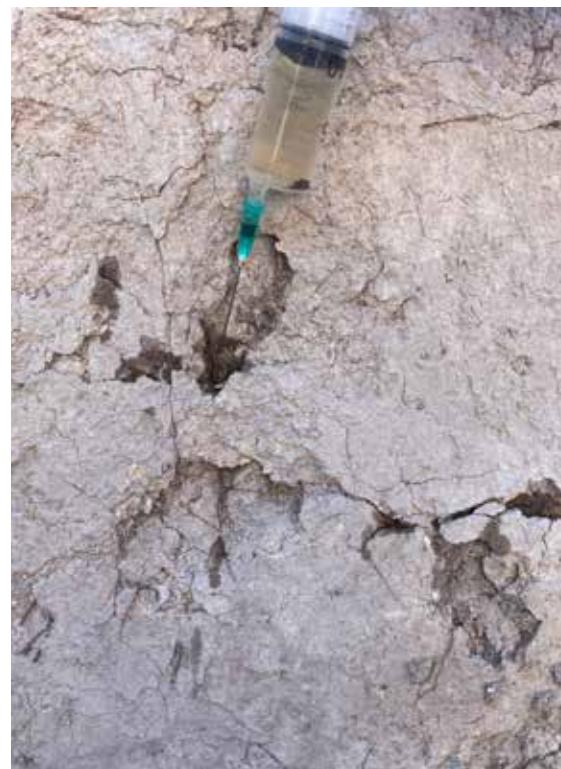
Fig. 6 Trabajos de conservación de los muros del aljibe. 2022. Elaboración propia.

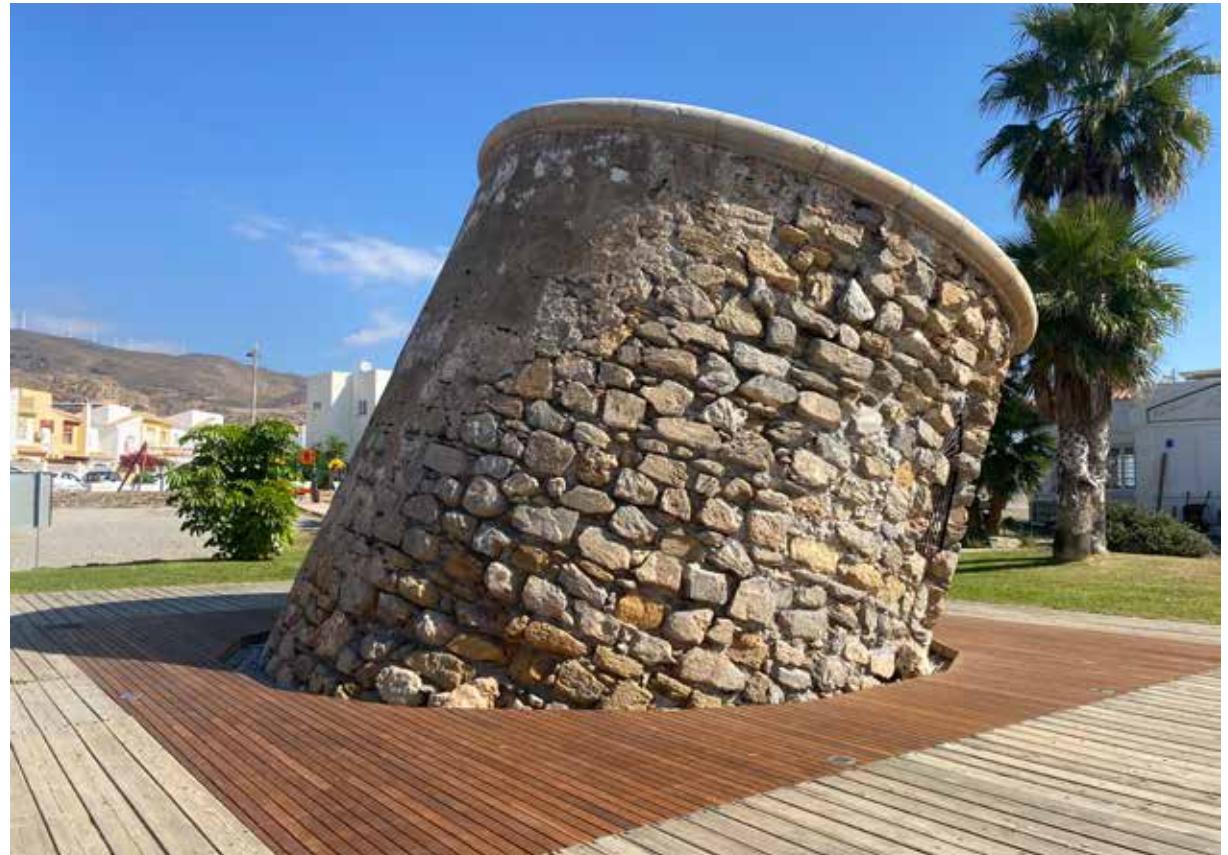
Fig. 5 Pérdida de morteros y de revestimientos.

La intervención ha cumplido con éxito las tareas planteadas. Igualmente ha servido como punto de inicio, para apreciar las diversas afecciones que sufre la torre. Sus revestimientos se encuentran deteriorados, hay pérdidas de mortero remarcables y además existe peligro de desprendimiento de algunos de sus elementos constructivos. Es por esto que el farillo necesita de un proyecto de restauración más preciso, que de no haber intervenido hasta el momento, no se hubiese determinado.

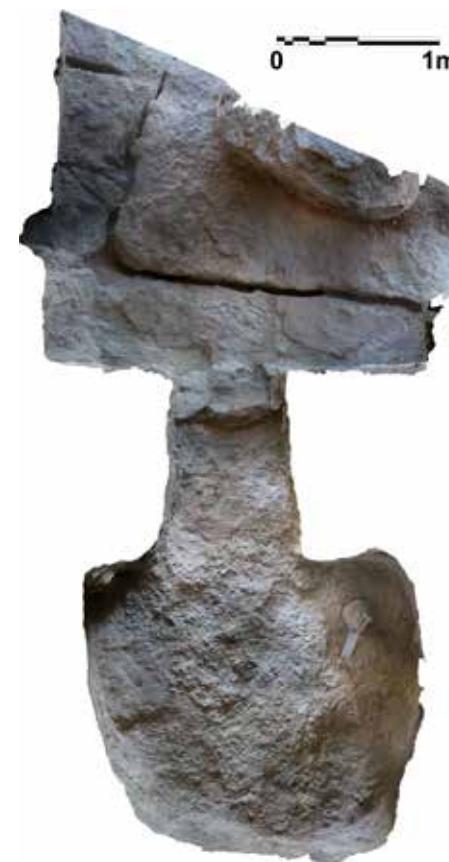
Fig. 3 Planta final de la cueva excavada.

Bajo estos, se localizó el nivel original con los pavimentos de yeso de la cueva, sobre los que se documentaron algunas semillas que están en proceso de análisis. Esta fase se correspondería probablemente con el momento medieval de uso de la fortificación (fig. 3). Han podido identificarse, además, distintos elementos constructivos que muestran el uso de la cueva como almacén, como recortes para insertar atrojes y taquillas de almacenamiento en la pared.

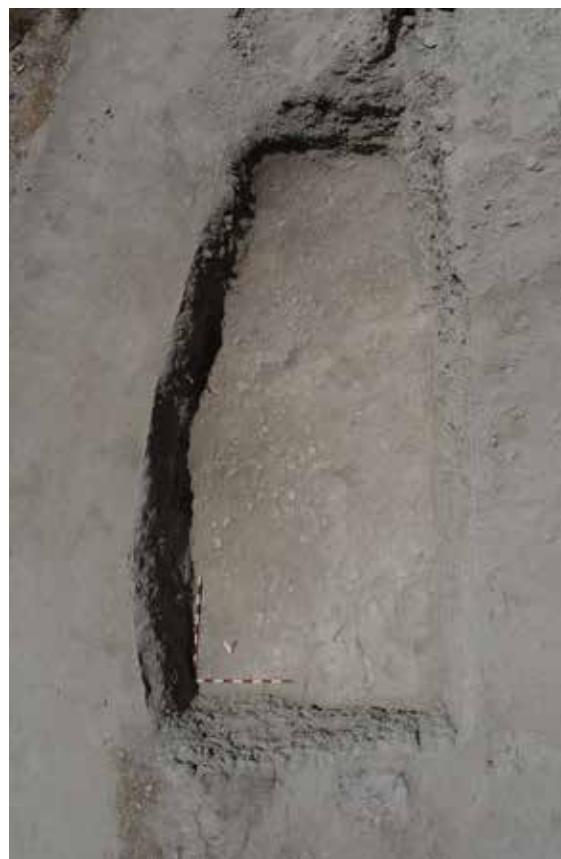
4

En el sondeo sur no se documentaron los restos del castillejo propiamente dicho, pero sí los restos del derrumbe de tapial que compondría el cierre sur de la muralla de la fortaleza (fig. 4). Sobre este derrumbe se realizaron numerosos rellenos para aplanar el terreno y permitir su uso como era en época contemporánea.

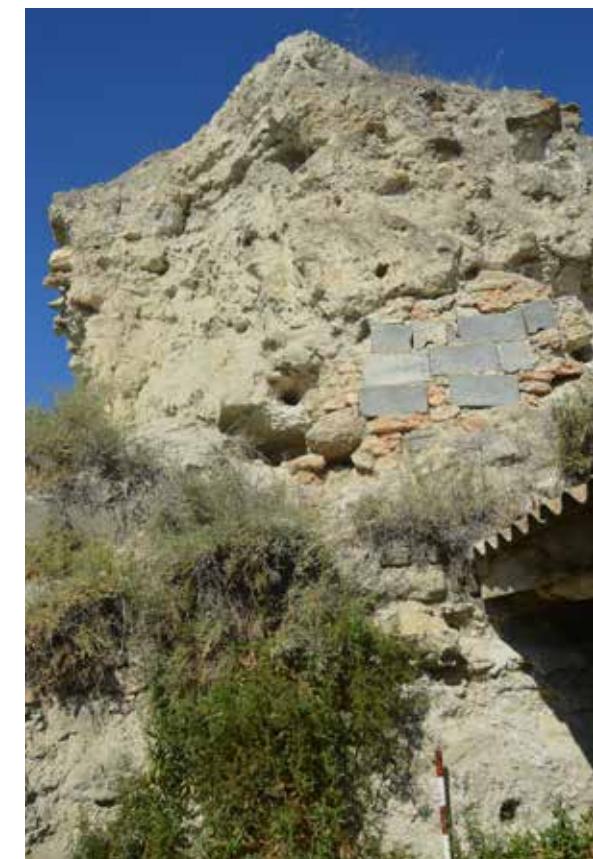
Fig. 5 Torre de tapial de calicanto de la primera fase de la fortificación, visible antes de la excavación.

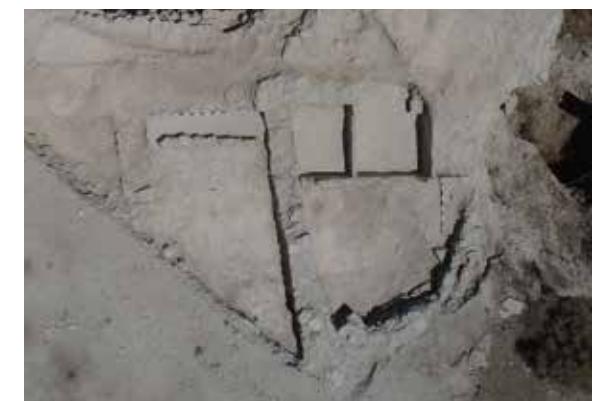
8

Todo este recinto se reforzó todavía más con la construcción de una nueva torre en la parte norte del sondeo, adosada a la muralla de calicanto de la primera fase. Y sobre todo con la construcción de una segunda línea de muralla exterior que unía la cara de ambas torres, con un tapial de hormigón de cal. Esta muralla exterior era a su vez reparada por otro forro de mampostería (fig. 7).

Fig. 7 Muralla exterior del castillejo.

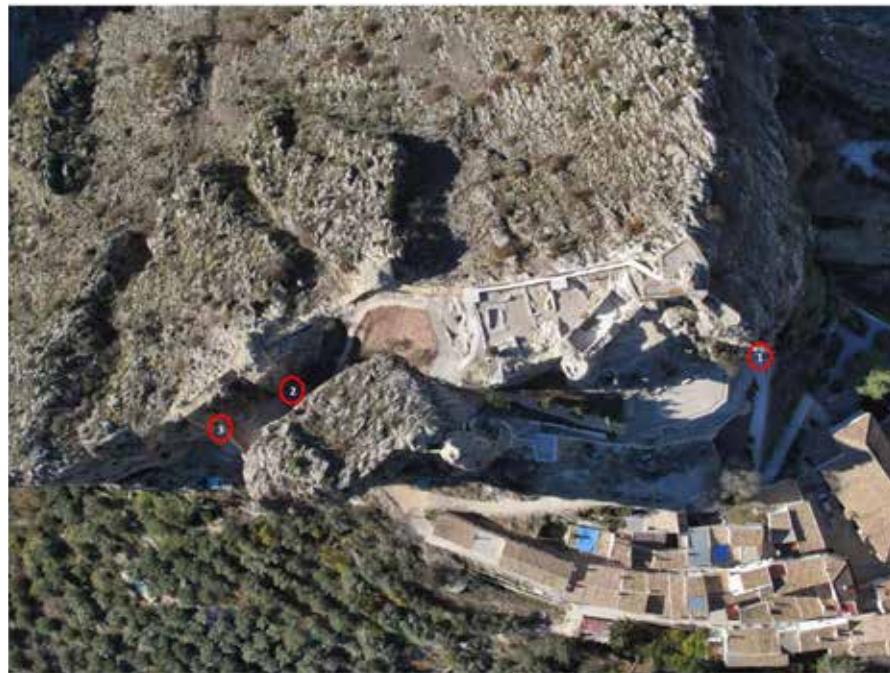
Fig. 2 Fotografía aérea del castillo de Castril con indicación de la localización de las principales actuaciones ejecutadas en este proyecto de ejecución:

1. Puerta 1. 2. Aljibe. 3. Muralla Sur. SÁNCHEZ GALLEGOS, R. y CHÁVET LOZOYA, M<sup>a</sup>.: "Intervención Arqueológica Puntual de apoyo al proyecto modificado de restauración del castillo de Castril (Granada)". A.A.A, 2013, 14 Págs. Borrador/documento Pre-Print.

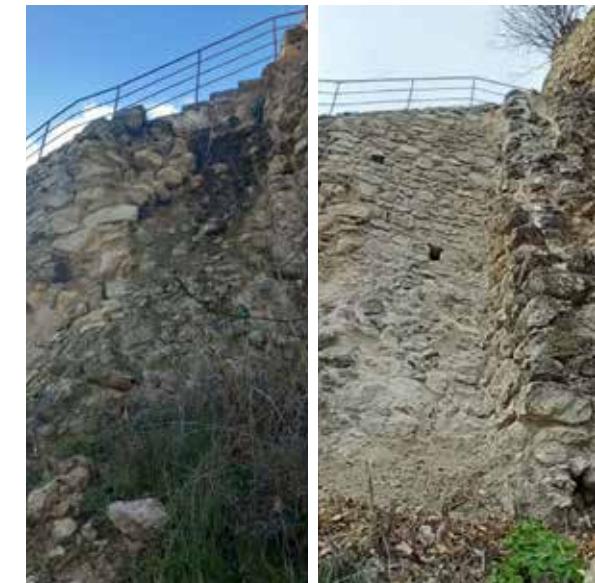
Fig. 3 Panorámicas de los trabajos ejecutados en la Puerta 1.

Finalmente, se remataron las caras superiores de las fábricas para evitar la acumulación de agua de lluvia, y así garantizar la evacuación natural, y se aplicó un tratamiento herbicida incoloro (no agresivo) para evitar la proliferación de vegetación.

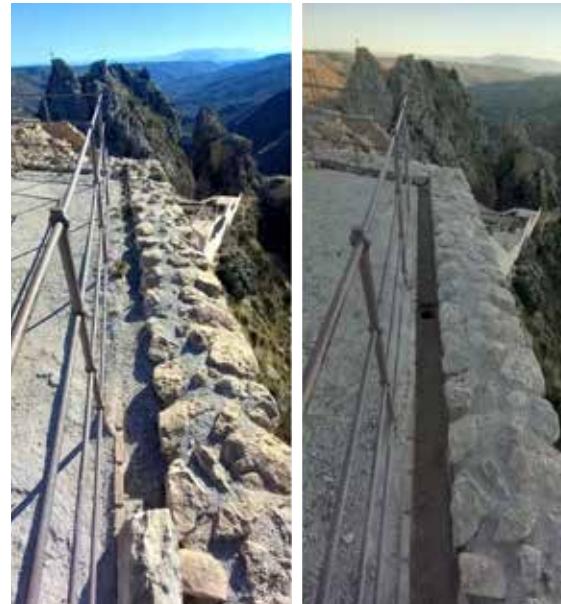
Fig 4. Detalles de los trabajos de limpieza de las colmataciones de tierras en las canalizaciones de evacuación de aguas pluviales en la Torre del Homenaje.

Igualmente, se procedió a la limpieza de las canalizaciones de evacuación de aguas (así como a la reposición de elementos caídos), pavimentos y muros del complejo, siguiendo las indicaciones de la Directora de la intervención arqueológica, con la finalidad de no dañar enlucidos o mampuestos que se encuentran afectados por la vegetación.

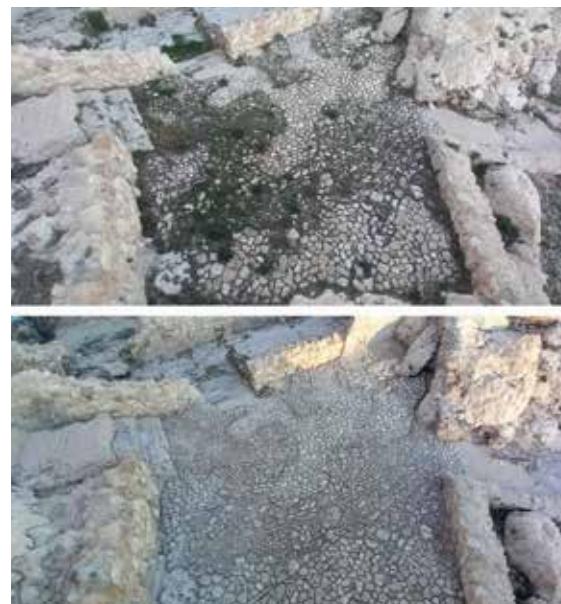
Fig 5 Panorámicas de los trabajos de limpieza en el patio empedrado y estructuras del complejo de la Mezquita.

Se realizaron labores de limpieza vertical de vegetación de los lienzos murarios, con supervisión arqueológica, siendo estos trabajos realizados por obreros especializados.

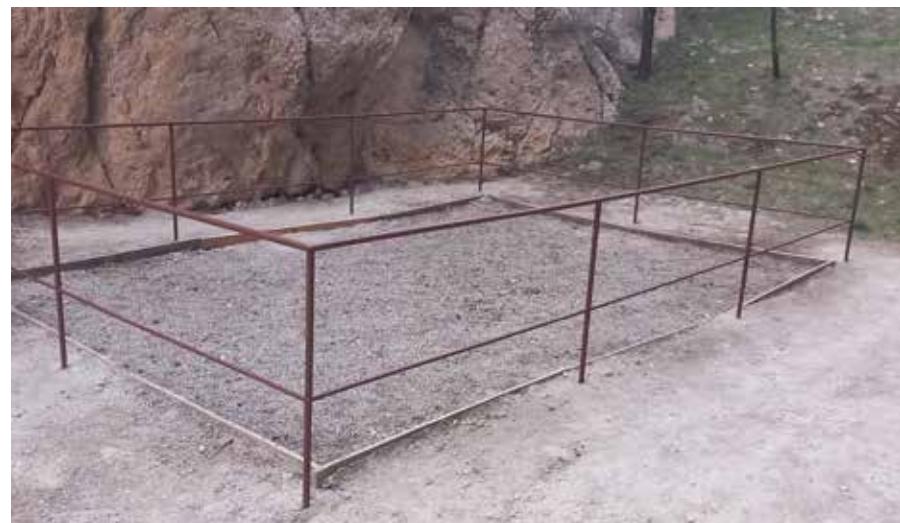
Fig. 7 Panorámica de los trabajos ejecutados en el complejo hidráulico.

Otra de las actuaciones contempladas en este Proyecto correspondía al vallado perimetral del aljibe situado junto a la muralla Sur, con la finalidad de señalizarlo y protegerlo. La barandilla propuesta y colocada es similar a las que ya se encuentran en el BIC. Quedó fijada al suelo mediante diez "dados" de hormigón con unas medidas de 0'20 m X 0'20 m X 0'20 m, bajo los montantes verticales, procediéndose a la excavación manual de los sondeos necesarios para el encaje de los dados de hormigón bajo supervisión arqueológica.
