# Memoria de actuaciones Programa de Conservación y Uso del Patrimonio Arqueológico y Paleontológico Rural 2021-2022.

Memoria de actuaciones Programa de Conservación y Uso del Patrimonio  
Arqueológico y Paleontológico Rural 2021-2022.

Diputación  
de Granada

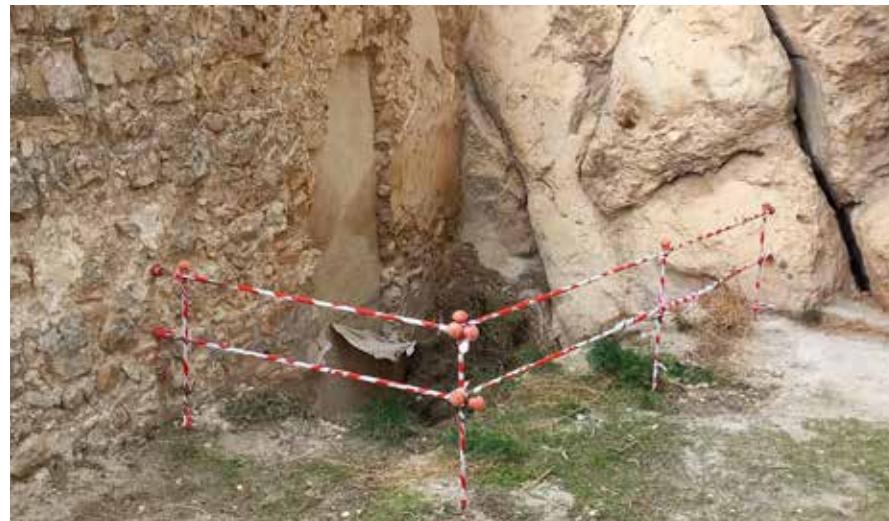
**8**

Fig. 8 Pamorámica de la señalización provisional en el socavón junto a la muralla Sur.

Y finalmente se ejecutó una última fase, de señalización y balizamiento del socavón que se ha abierto junto a la muralla Sur. Esta señalización es una medida provisional, para evitar el peligro de caída, dejando para una fase posterior su acondicionamiento definitivo.

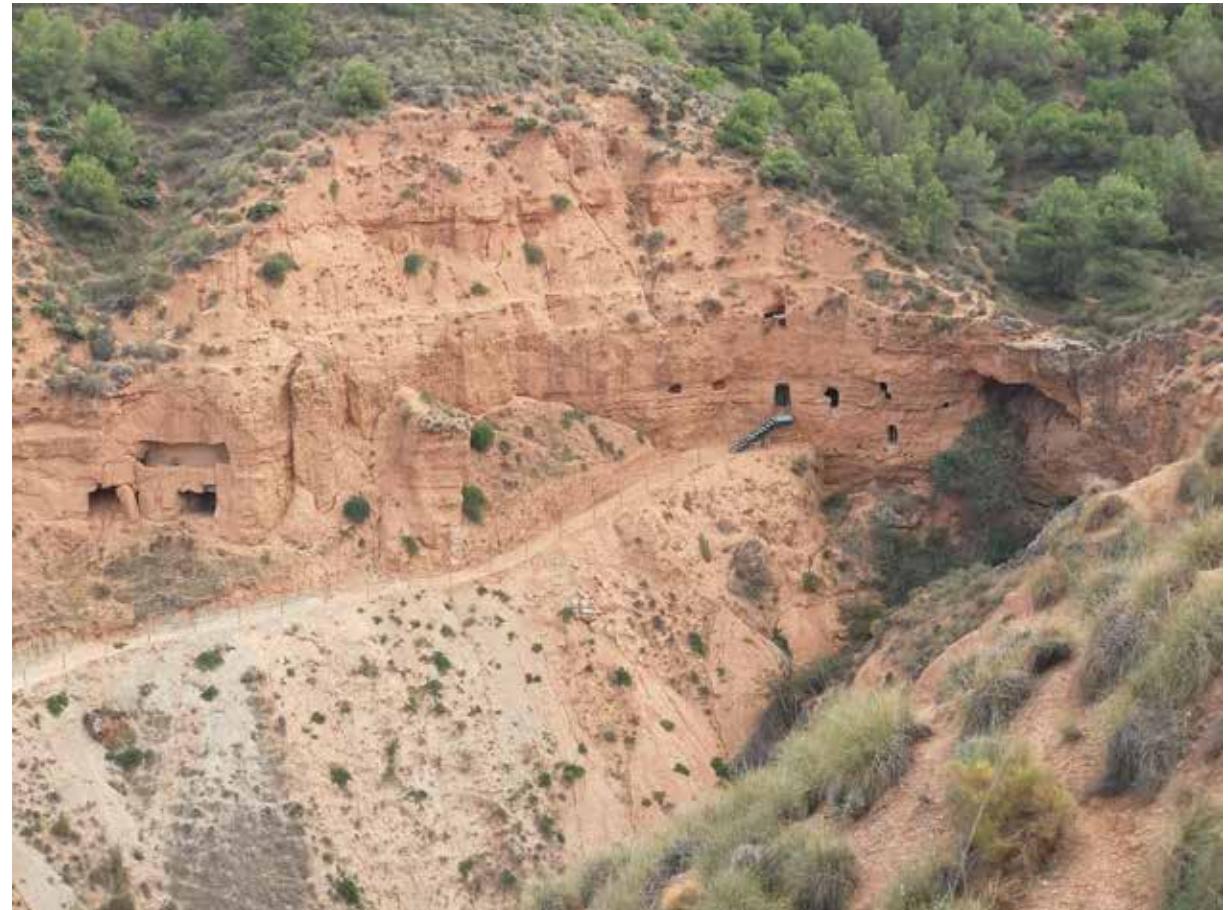
Fig. 1 Vista general de la actuación.

En base a estos objetivos, se han llevado a cabo una intervención muy conservadora pero de gran impacto, orientada a la incorporación de un acceso restringido al interior de la cueva mediante una escalera e incorporando una cancela para el control de acceso de la misma, instalando señalética interpretativa y acondicionando la vereda exterior de acceso al recinto.

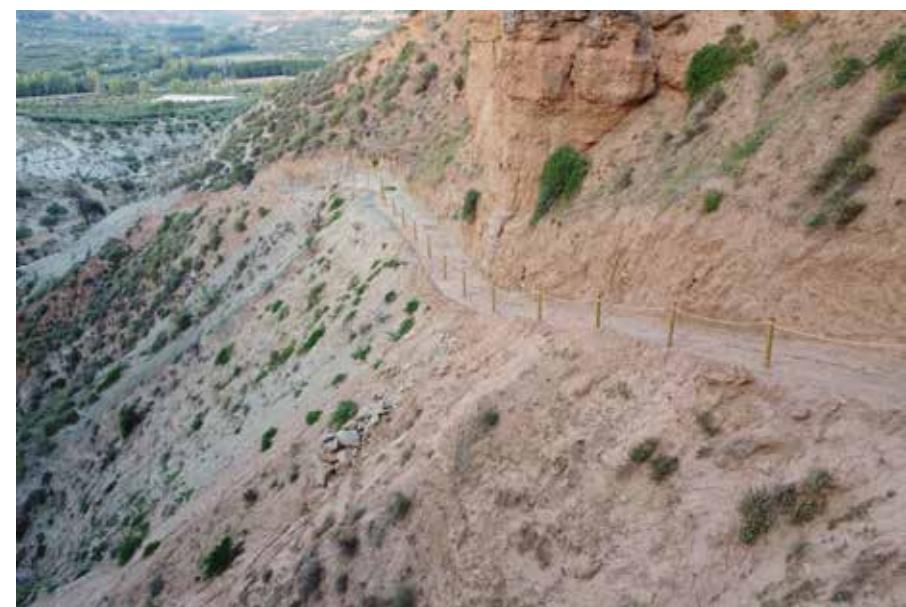
3

Fig. 4 Instalación de escalera de acceso y puerta de cerrajería metálica.

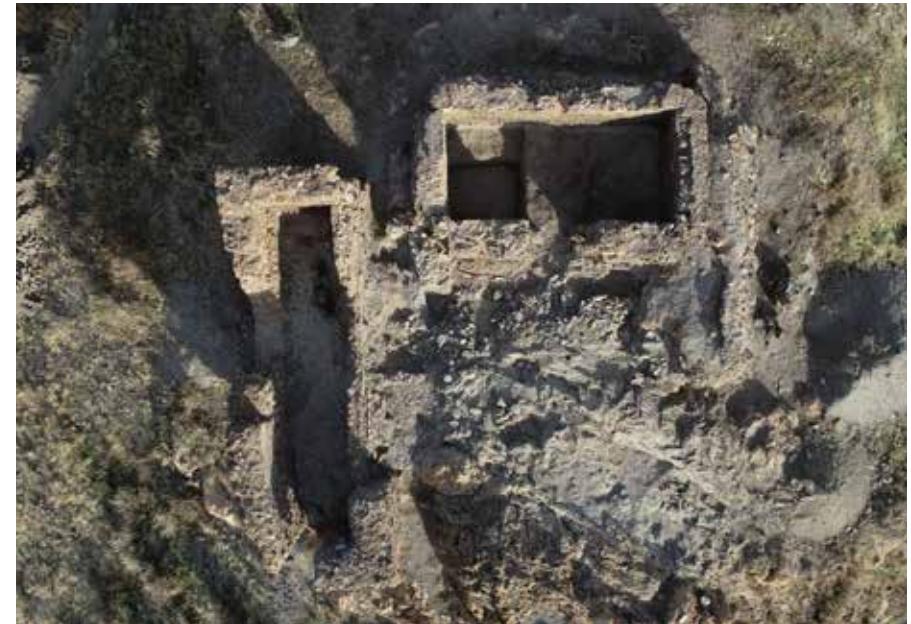
Fig. 3 Imagen tomada con drone en la que se observa la magnitud del sondeo 11000 en su totalidad, con las estructuras del aljibe al N y de la nave de almacenaje al E.

El sondeo 11000, situado en la parte más elevada, articulará su espacio en torno a una serie de estructuras situadas al N del sondeo. En esta zona, se encontraban a vista varias estructuras en tapial hormigonado y mampostería de lajas de esquistos, que ordenaban el espacio y que tenían varias alturas, formando una estructura central de defensa, similar a las torres del homenaje. De estas estructuras, la del N posee una planta rectangular que en un principio parecía adecuarse a un recinto de almacenaje, pero que tras la realización de una sección de excavación se rebeló como un aljibe, con un fondo realizado en mortero de cal, bien conservado. El análisis de estructuras emergentes, documentó una reparación en las cuatro esquinas del aljibe. En algún momento, este se deteriora, abriéndose grietas en todas sus esquinas, desde la parte inferior hasta la superior. Destacamos esto porque resulta interesante y pone de manifiesto algún tipo de problema estructural, bien de las estructuras del tapial, bien de la geología del propio cerro. Unas grietas que son reparadas con mortero de cal, rico en chamota, al que además se le colocan cascotes de teja dentro de la aplicación del revoco. Esta reparación parece confirmar el uso del aljibe en un momento posterior, reparando y modificando parte de las esquinas de este.

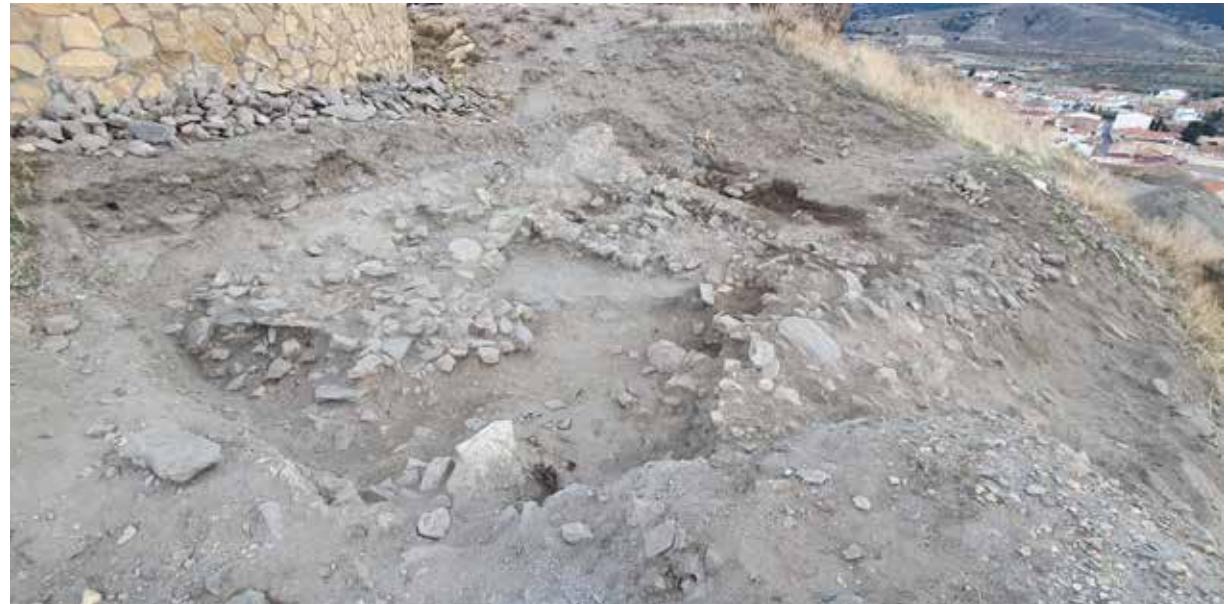
Fig. 5 Fotografía de la zona del Sondeo 21000 donde se observa la aparición de las estructura que configuran un espacio de almacenamiento vecino al depósito de agua contemporáneo.

Las estructuras documentadas en este sondeo, parecen responder a pequeños espacios irregulares, construidos en un momento posterior a la construcción de la torre y de las defensas. A juzgar por la cerámica documentada (tinajas en su mayoría y algunas jarras y jarritos) en los niveles de uso compuestos de pavimentos de tierra apisonada, parece indicar que el almacenaje sería la función de estas estancias tan pequeñas.

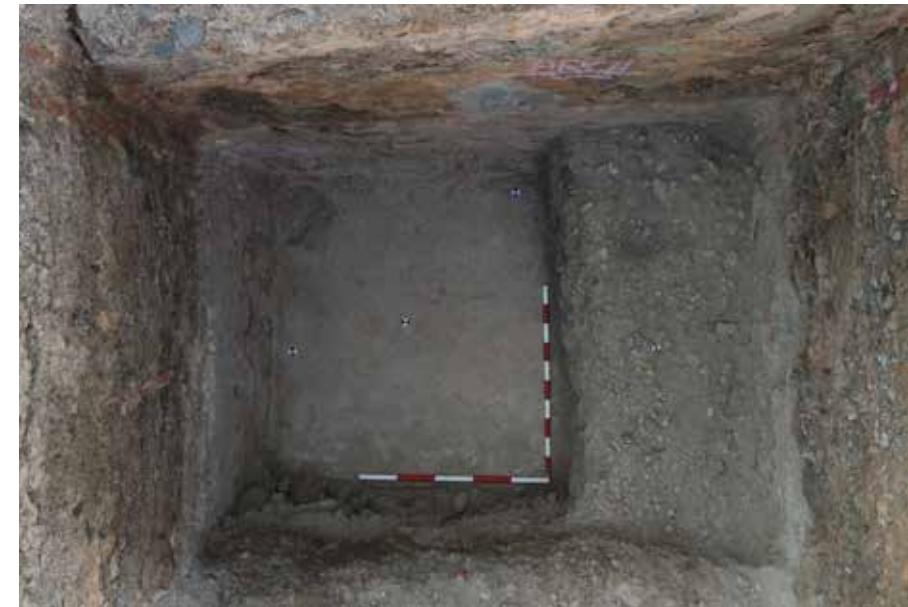
Fig. 6 Fondo del aljibe en la estructura N, realizado con una capa de mortero de cal, muy depurado, con pocas intrusiones.

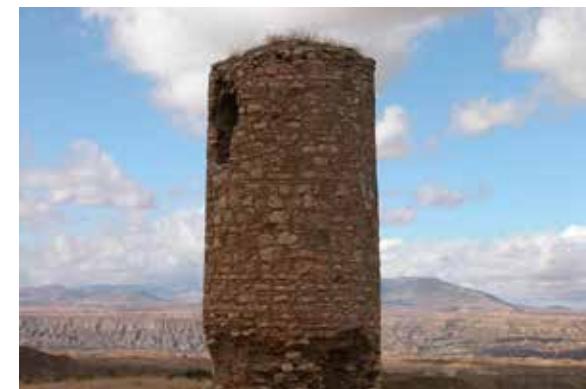
Fig. 4 La torre de Guájar es típica del sistema de vigilancia de época nazarí (siglos XIV-XV): cilíndrica y con una estancia en su parte alta con una o dos ventanas asociadas. Una de ellas servía de entrada a la que se accedía con una escalera.

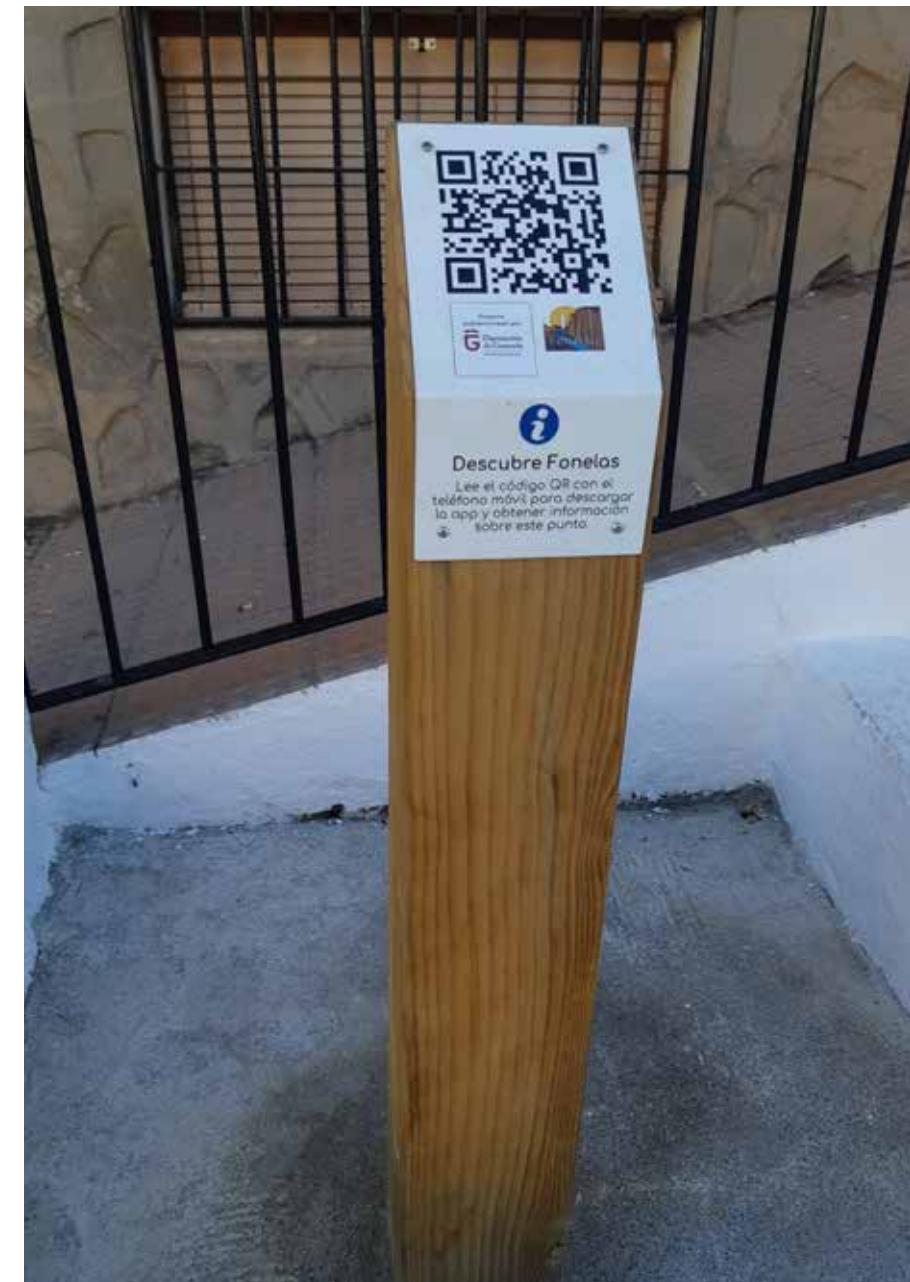
Fig. 7 Balizas.

Las balizas que contienen los códigos QR han sido fabricadas en madera para exteriores tratada para clase de riesgo IV, lo que las hace resistentes y duraderas. Las placas donde está contenida la información están compuestas por una placa de aluminio-Dibond composite de 3 mm de espesor, rotulada con vinilo polimérico laminado UV y con protección anti-grafitti y son fijadas por medio de empotramiento de los postes en el terreno. Todo ello, con el objetivo de mejorar notablemente la señalización y accesibilidad de los recursos arqueológicos y paleontológicos en Fonelas sin realizar actuaciones directas sobre los bienes culturales ya que han instalado en plazas, parques y caminos. Todo ello, basándonos en los principios de difusión, conocimiento/educación, accesibilidad e innovación para la consecución de un proyecto para todos y todas, dando a conocer al ciudadano y al visitante el principal activo de la tierra, sus gentes y cultura.

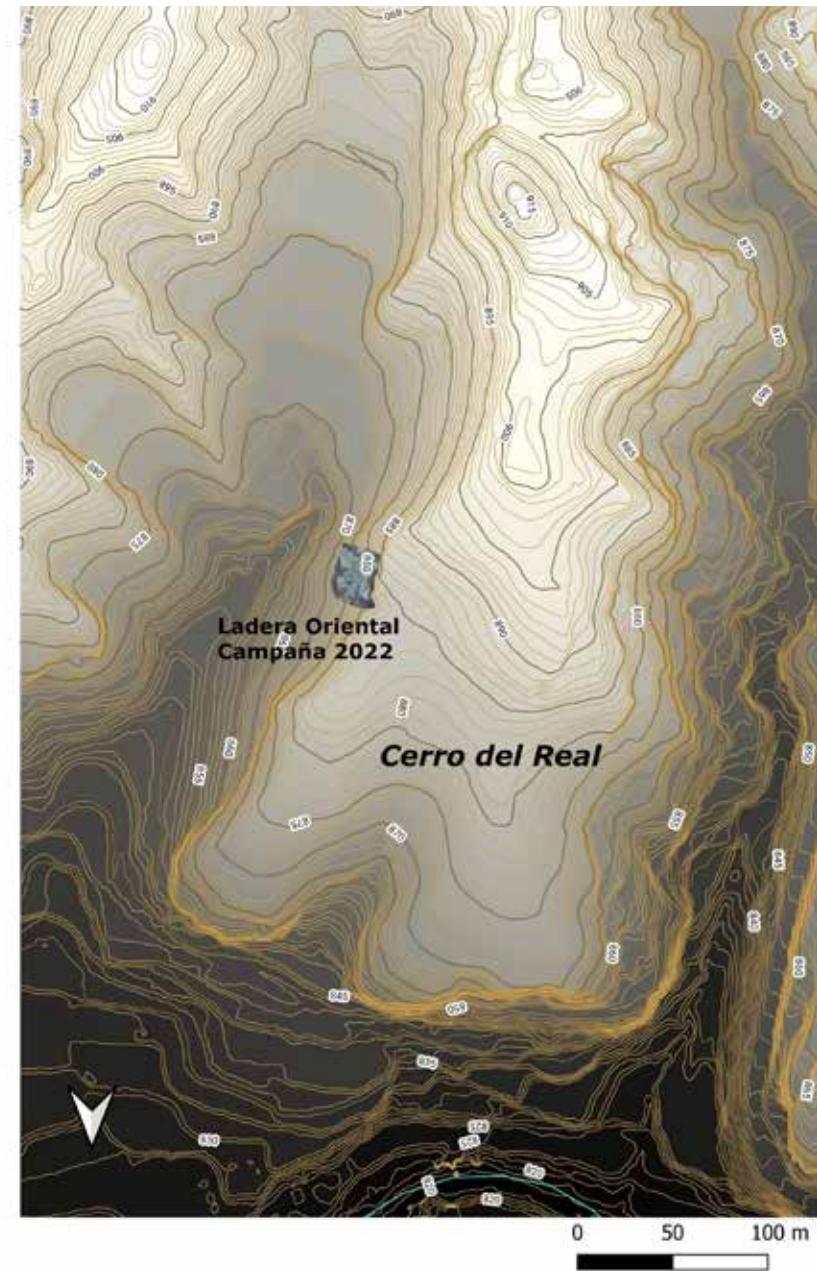
Fig. 2 Topografía del Cerro del Real con la indicación de la zona de actuación en 2022.

La planimetría de la excavación, por la topografía tan abrupta de la ladera, ha sido planteada siguiendo la línea de la pendiente. De tal modo que los ejes principales de los cortes cortan transversalmente la ladera, con una dirección aproximada Este-Oeste (figs. 2-4). Los cortes 1 y 2 se plantearon en los extremos sur y norte del muro visible en superficie (fig. 3-1), uniéndose ambos en su parte superior por la realización de los cortes 3, 4 y 5 (figs. 3 y 7). La excavación de estos cortes ha dado como resultado una gran superficie excavada de 20,5 m en el eje norte-sur, mientras en el sentido de la pendiente (hacia el este), tiene una anchura entre los 4 y los 8 m. Este gran sector comprende una gran calle en sentido ascendente hacia el noroeste, buscando la depresión natural del farallón rocoso, por la que, a través de unas escaleras artificiales, se accede al poblado. Por debajo de esta gran área se han excavado dos sectores: uno, se corresponde con la ampliación del Corte 2 y, el otro, con la prolongación del corte 1. Entre estas dos áreas queda una amplia zona sin excavar de 10,5 m de largo por unos 6 m de ancho, mientras al norte de la ampliación del Corte 2, tampoco se ha excavado la prolongación de esta terraza. También queda pendiente de excavar la zona entre el gran muro de sillares y el farallón rocoso.

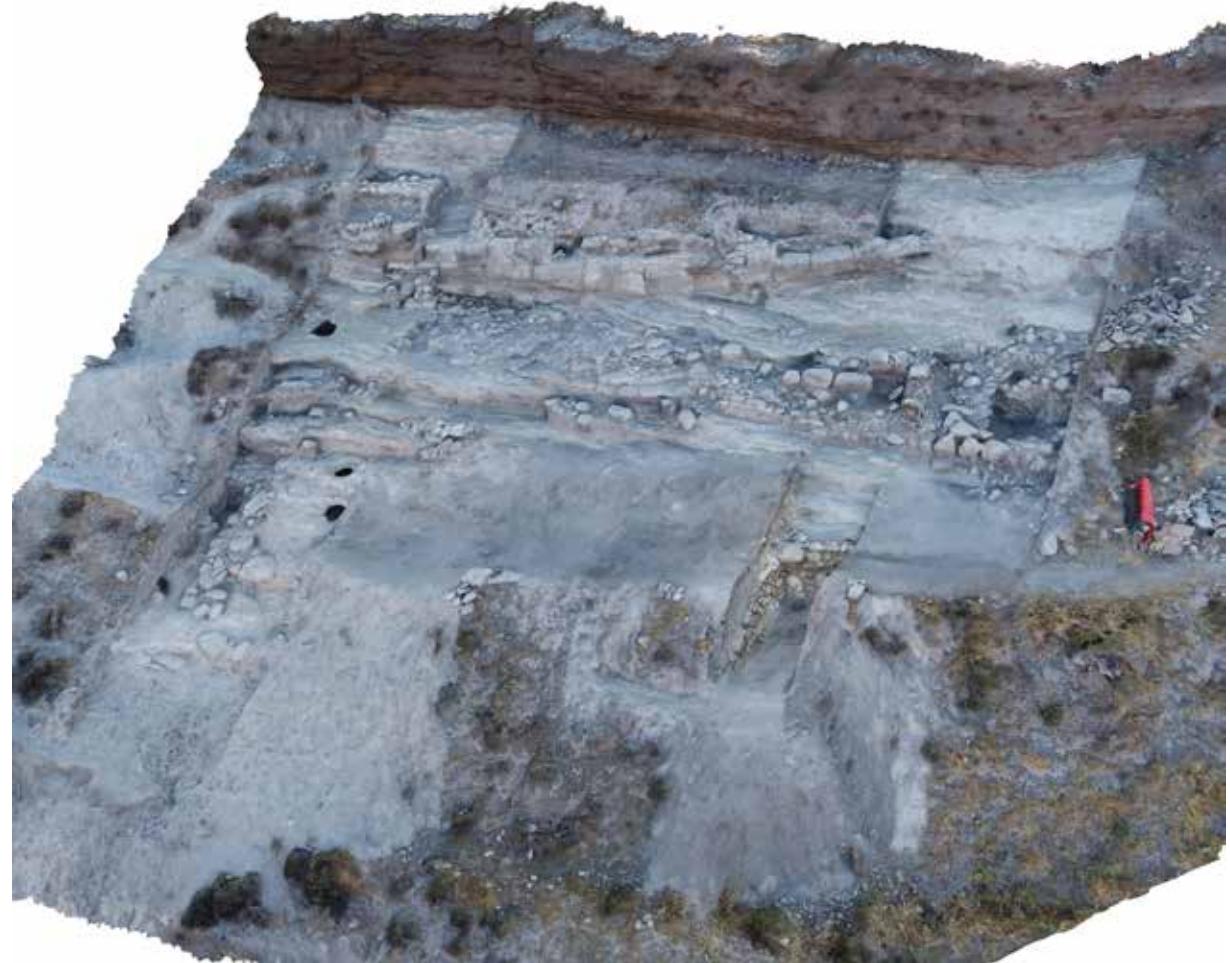
Fig. 4 Modelo 3D del área excavada en la ladera oriental del Cerro del Real.

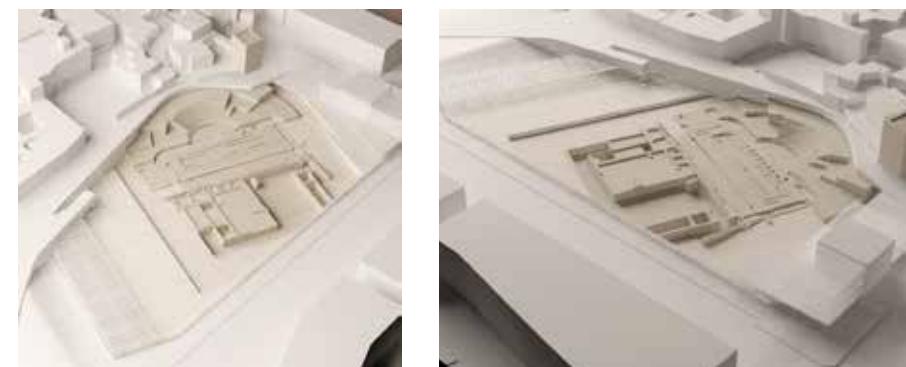
Fig. 2 Maqueta de la propuesta de ordenación

El estudio de Arquitectura Reina & Asociados, con el arquitecto Francisco Reina Fernández Trujillo a su cabeza, han sido los encargados de elaborar el Plan que consiste en la redacción de un avance de propuesta de ordenación del conjunto del Teatro a nivel de Estudio Previo, mediante croquis o dibujos a escala, incluyendo la recogida de la información precisa y un avance del programa de actuaciones. Se destaca como principal objetivo que el documento defina las directrices de las actuaciones futuras a acometer en el Teatro Romano de Guadix, con vistas a su puesta en valor.

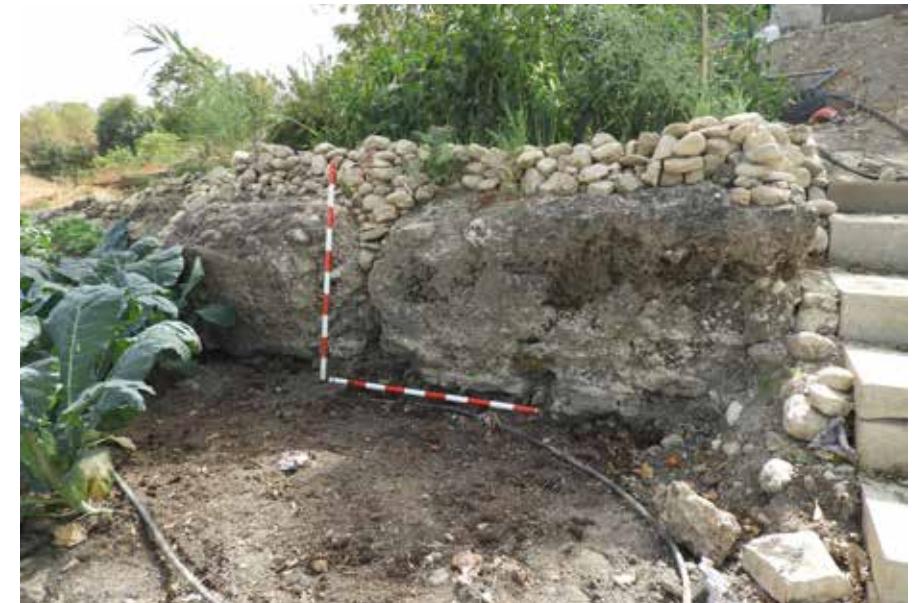
Fig. 3 Alzados de tapial en la "Vega Vieja" de Taxara.

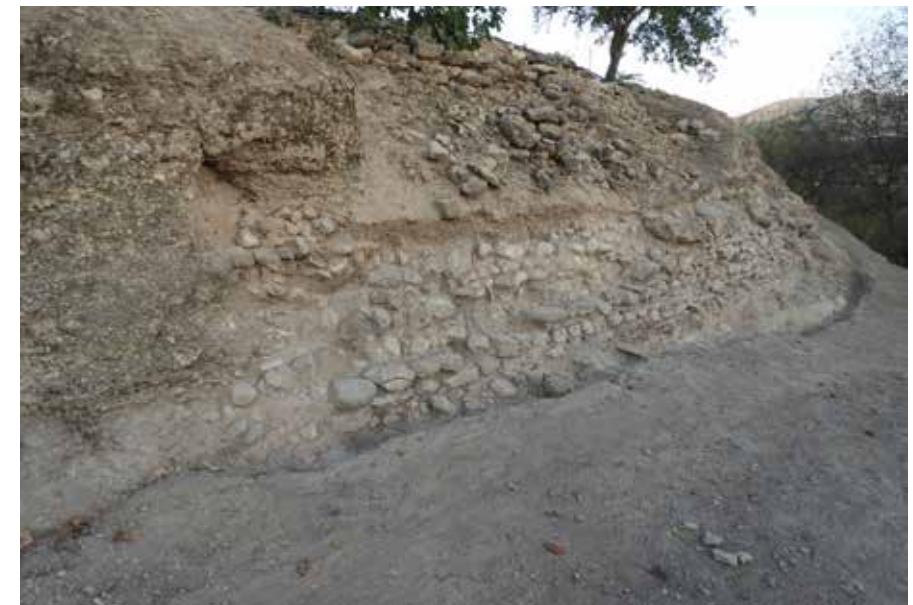
Fig. 4 Vista general de la estructura tras su limpieza y documentación.

En esta zona se detecta un muro construido con hiladas de mampostería irregular y líneas de tejas. La construcción del muro no es exenta, sino que está construido a "fondo perdido" de modo que apoya sobre un desnivel "recortado" del terreno natural en la zona.

Sobre él se han realizado tareas de limpieza adscritas a la intervención arqueológica que se ha realizado en la zona de modo que ha podido verificarse la técnica constructiva empleada, su orientación Norte-Sur y dimensiones conservadas que corresponden con 1,40 metros de altura y 9,70 metros de largo.

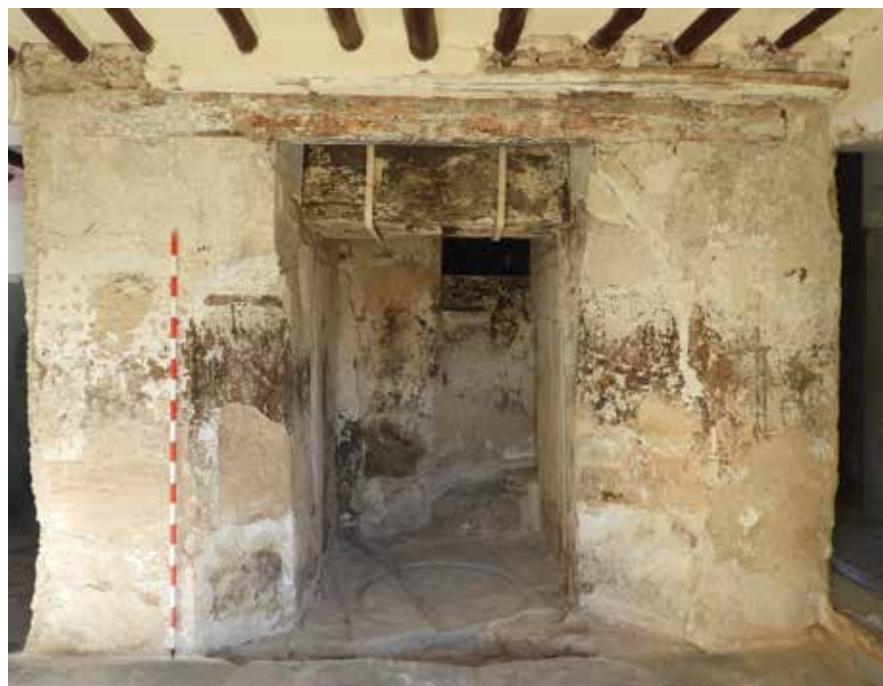
En la esquina NE se localiza una zona dedicada al almacenamiento del aceite (bodega), con la ubicación de 2 restos de tinajas de grandes dimensiones, y huecos vacíos para el encaje de otras 2 tinajas, superpuesta a los niveles medievales de la Fase I.

Fig. 7 Alzado de la Torre Prensa en la planta baja del edificio

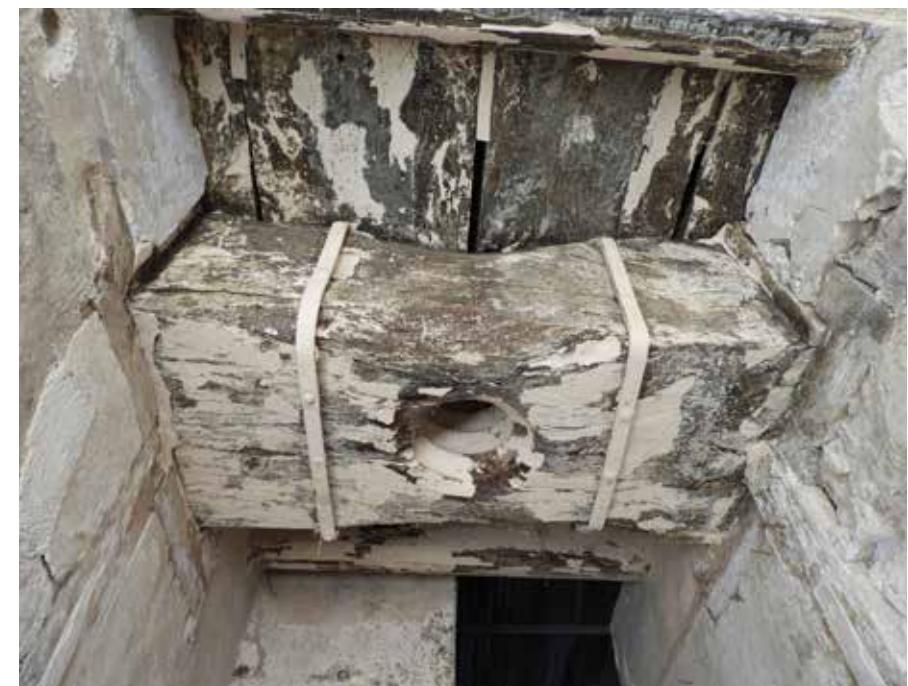
Fig. 8 Torre Prensa: Vigas y mecanismo

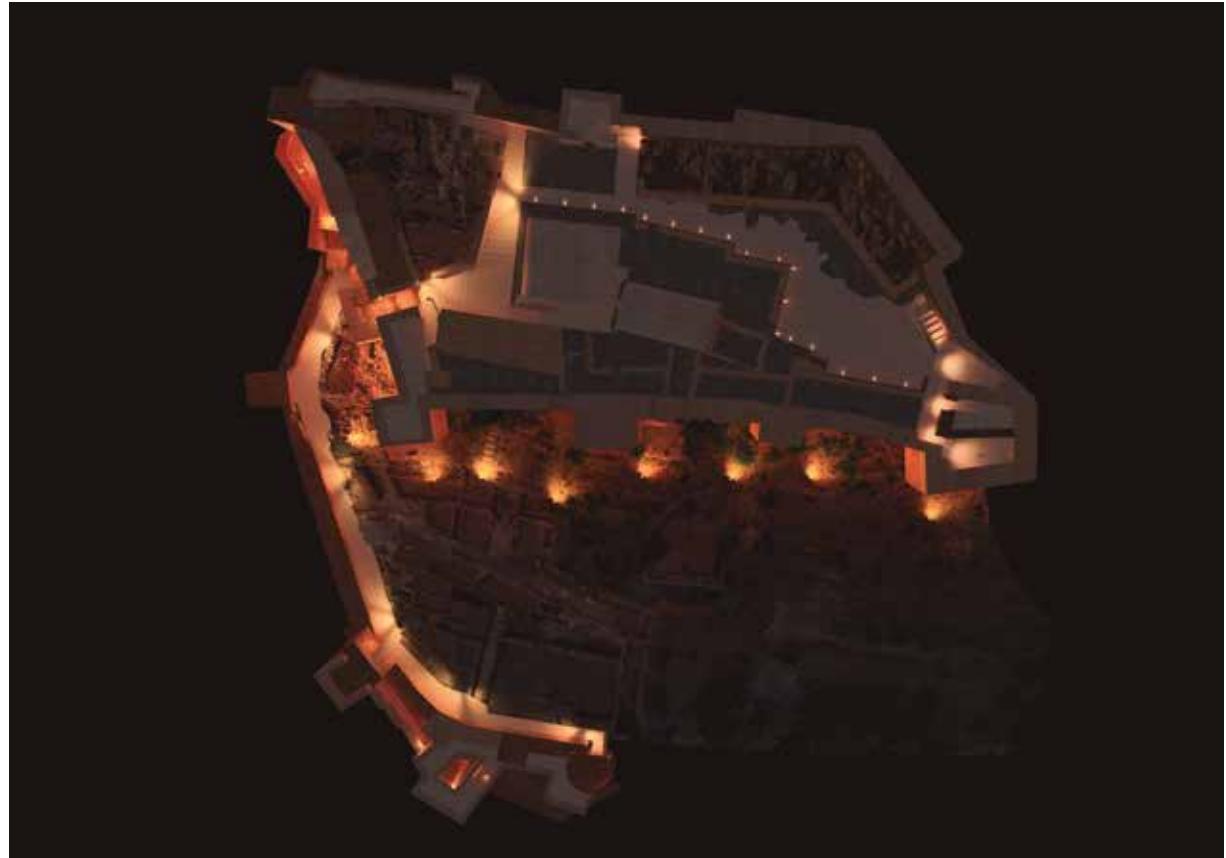
Fig. 1 Vista en planta de la simulación de la iluminación relativa a la fase del proyecto “Obras y servicios para la iluminación interior del castillo de Íllora”. (Imagen realizada con el programa de cálculo Dialux Evo)

En los estudios previos y en la redacción del proyecto se han utilizado herramientas de diseño, cálculo y fotografías, bocetos gráficos y software de cálculo para la simulación digital de la iluminación en tres dimensiones. Los sistemas de cálculos digitales ofrecen la posibilidad de visualizar las diferentes soluciones de iluminación y representan una herramienta imprescindible para un proyecto de esta importancia y complejidad. No obstante, es recomendable recordar que simular la iluminación en una pantalla de un ordenador, no alcanza, ni de lejos, la perfección de la experiencia de la vida real.

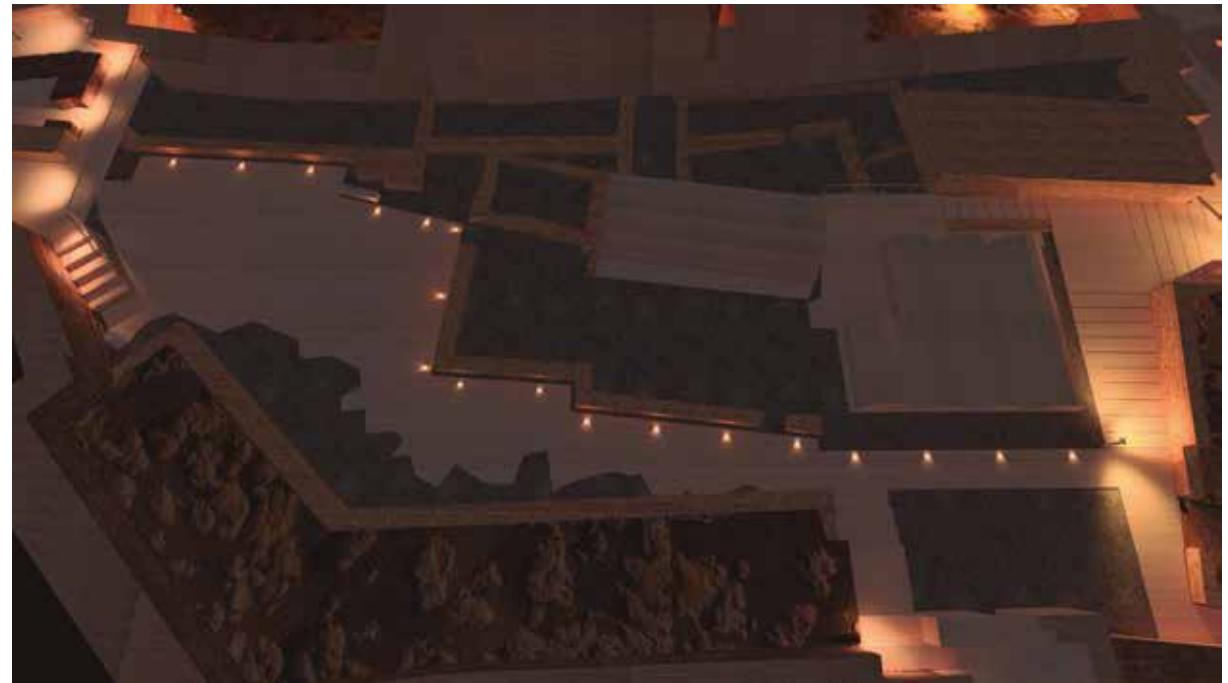
Fig. 3 Simulación de la iluminación del patio de armas. (Imagen realizada con el programa de cálculo Dialux Evo)

En esta fase se realizará la iluminación de una parte del camino que conduce al patio de armas y el perímetro del patio, mediante un sistema de pequeños puntos de luz empotrados en el pavimento de castigo con el fin de “señalizar” el recorrido de una forma discreta. Este sistema de iluminación se ha pensado para limitar al máximo la instalación de elementos técnicos verticales que de día pudieran desentonar con el entorno arqueológico.

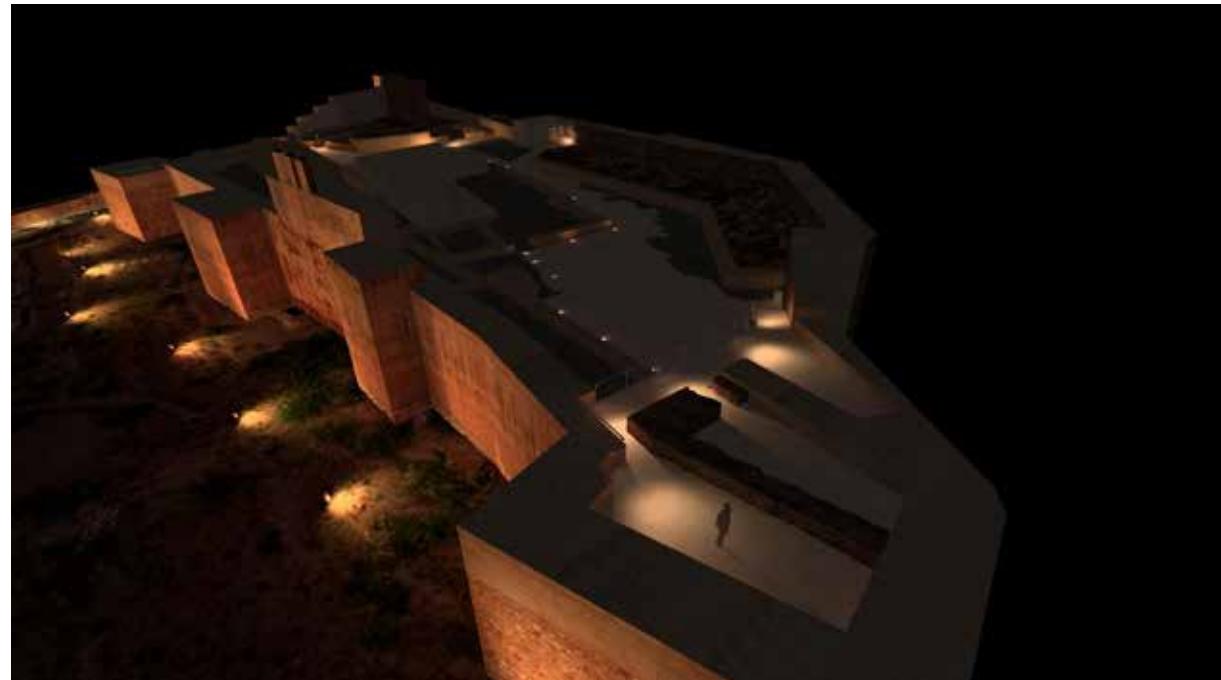
Fig. 4 Iluminación del punto de interpretación en la Torre del Homenaje.  
(Imagen realizada con el programa de cálculo Dialux Evo)

"El recorrido permite apreciar las singularidades de esta fortaleza con diez puntos de interpretación, de los que cinco sirven también de miradores"\*. Los puntos de interpretación tendrán una iluminación específica que permitirá a los visitantes una rápida y segura identificación. En esta fase, algunos de ellos ya se han incluido, como el mirador de la Torre del Homenaje, desde la que se aprecia su inexpugnabilidad, la iglesia de Siloé y el sector norte de la defensa, o el del Patio de Armas donde se puede interpretar las construcciones del siglo XVIII.

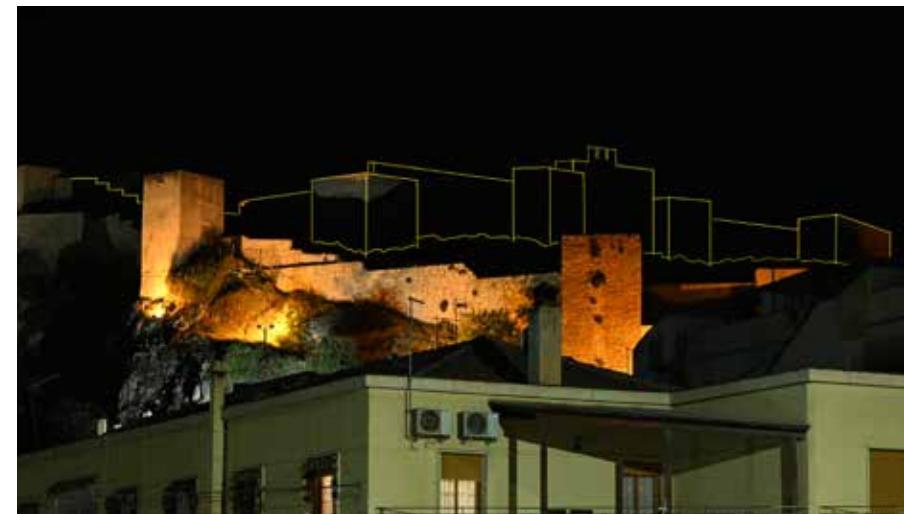
Fig. 5 Situación actual de la iluminación del castillo de Íllora con el dibujo del perfil de la Alcazaba no iluminada.

Es importante observar que, desde sus inicios, el nuevo estudio ha tenido en cuenta de la iluminación existente a lo largo del recinto de la muralla exterior que ya define algunos criterios consolidados [5]. Es por esta razón que, para integrar la nueva iluminación de la Alcazaba al resto del castillo ya iluminado, se ha decidido mantener la misma “tonalidad de luz” (temperatura de color) empleada actualmente para la muralla exterior y de un sistema de regulación que permitirá ajustar la “luminosidad” (la que técnicamente se define luminancia). Este criterio permitirá elegir el justo equilibrio de contrastes entre el recinto exterior y el interior sin que estos elementos entren en competición entre ellos.

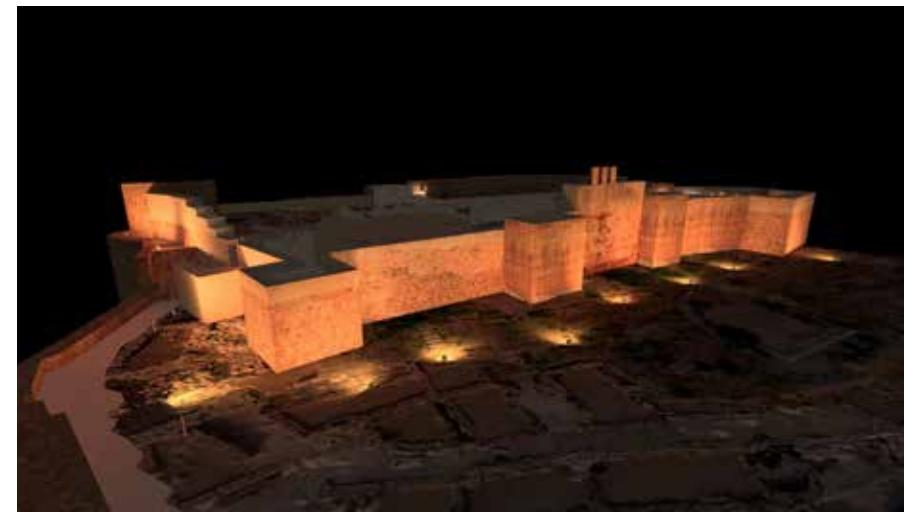
Fig. 6 Simulación de la nueva iluminación del recinto de la Alcazaba juntos a la Villa. (Imagen realizada con el programa de cálculo Dialux Evo)

La validación de la misma temperatura de color (2200K) encuentra también su justificación en las últimas directrices en materia de protección contra la contaminación lumínica que reconocen en la luz “cálida” o “amarillenta” la menos dañina para la protección de la fauna nocturna. Entre las medidas contra este factor contaminante también se han empleado otros criterios técnicos, como pantallas corta-flujo, la reducción de los niveles de iluminación y el control horario de los encendidos y apagados.

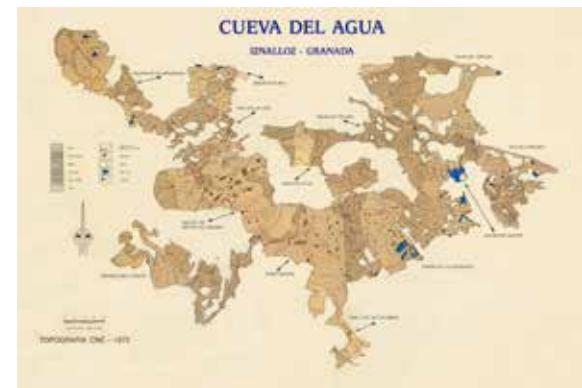
Fig. 3 Plano de la cavidad con el nombre de las distintas salas.

cueva hacia la Gran Caverna (Fig. 03). La realización de las intervenciones arqueológicas se ha efectuado en el interior de una pequeña sala existente en el inicio del lateral derecho de dicho pasillo según nos adentramos en la cavidad desde la entrada natural. Esta zona presenta unas dimensiones aproximadas de 4 m de largo por 4 m de ancho, concretamente ocupa un área aproximada de 13 m<sup>2</sup>. Se dividió en 14 cuadrículas de 1 m<sup>2</sup> cada una de ellas. Debido a la propia formación geológica de la sala, las cuadrículas situadas al SE de la sala están parcialmente segmentadas (Fig. 04).

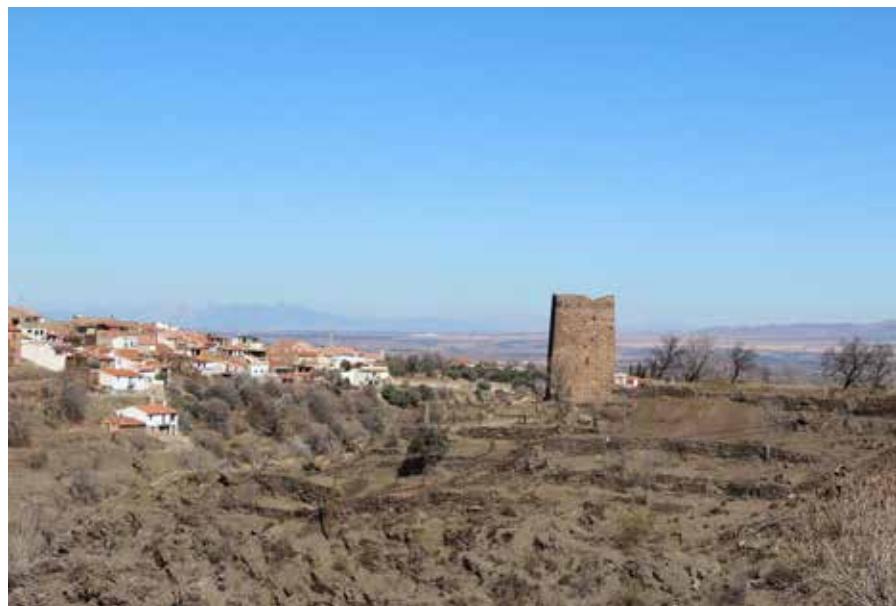
El bien se sitúa en el lado E del barranco de Jérez, en frente del pueblo y al NE del castillo. Forma parte de la estructuración del actual “abalatamiento” (Figura 2), en forma de terrazas de cultivo, que pueblan el barranco. Tiene planta rectangular de 7,40 por 6,90 m y orientación NE-SO. Su base tiene una zarpa de 25-30 cm. Está construida con mampostería concertada y encintada por verdugadas de lajas y con refuerzo de sillarejo en las esquinas. Conserva, además, restos del enfoscado en algunas zonas. En la parte superior la obra se adorna con numerosos fragmentos de escoria de pequeño tamaño dispuestos en hiladas.

Fig. 2 barranco de Alcázar: zona aterrazada y torre de Alcázar (Fuente: MEMOLab UGR)

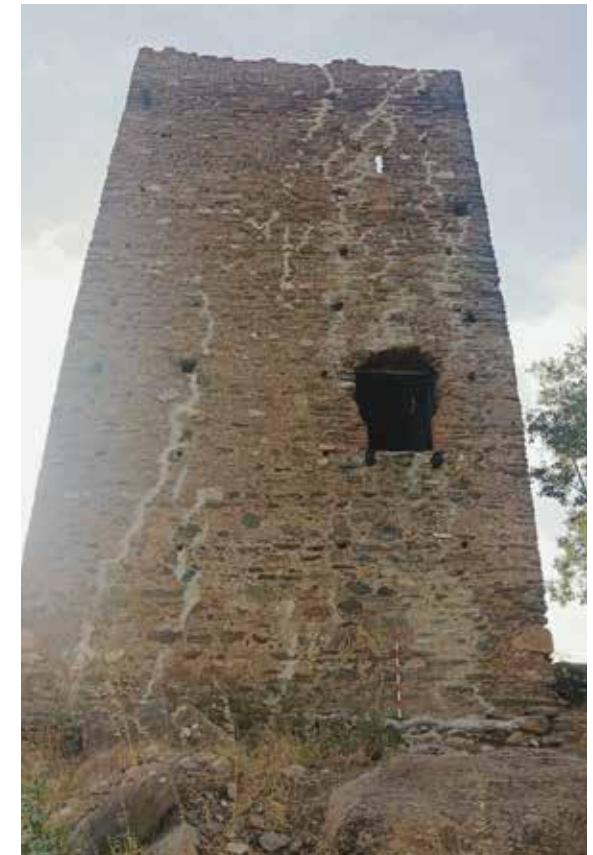
Fig. 3 cara oeste de la torre restaurada y restitución de la puerta original  
(Fuente: MEMOLab UGR)

Todas las caras de la estructura defensiva presentaban diversas grietas, fisuras y las coronas de los muros fracturadas. La puerta de acceso original a la torre (cara oeste) se encontraba en muy mal estado de conservación: el arco de herradura que debió tener había desaparecido, quedando solo el arranque en ambas jambas. De manera provisional, se había colocado un apuntalamiento de madera. La intervención ha solucionado este problema estructural a partir de la colocación de un cerco de chapa de acero negro que soporte dintel y jambas, conservando así la entrada original a la torre. Este cerco, se ha apoyado sobre las viguetas pasantes que sostendrán la escalera de acceso en un futuro (Figura 3).

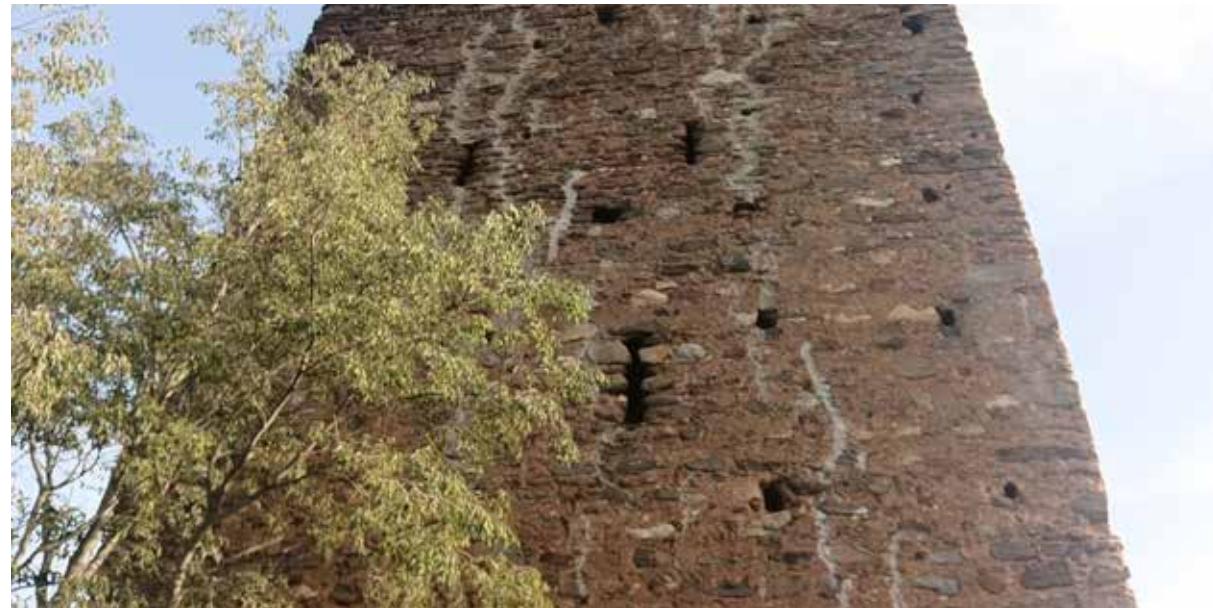
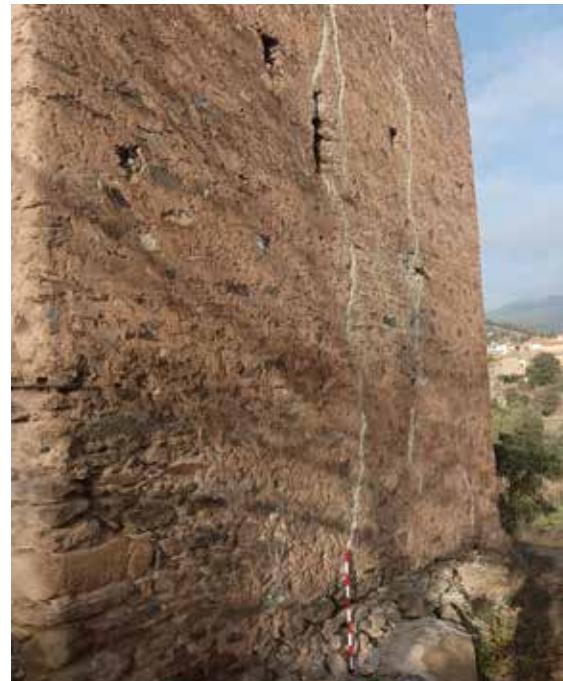
Las caras norte y sur presentaban leves problemas estructurales, tan solo roturas y deterioro de las coronas propias del abandono del espacio (Figura 4 y 5).

Fig. 4 y 5 cara norte y sur restauradas  
(Fuente: MEMOLab UGR)

El principal cometido de esta intervención era la consolidación estructural de la torre; para ello, principalmente se han cosido las roturas de todas las caras interiores y exteriores de la torre, utilizando las técnicas habituales para el cosido de grietas, a través de la inclusión de varillas de fibra de vidrio al tresbolillo, formando

un sistema de cremallera que conecte ambas partes de las grietas de mayor tamaño. Se han colocado tubos que penetren en la matriz de la fábrica con el fin de verter mortero fluido o lechada de cal hidráulica con carga de árido, siempre a baja presión.

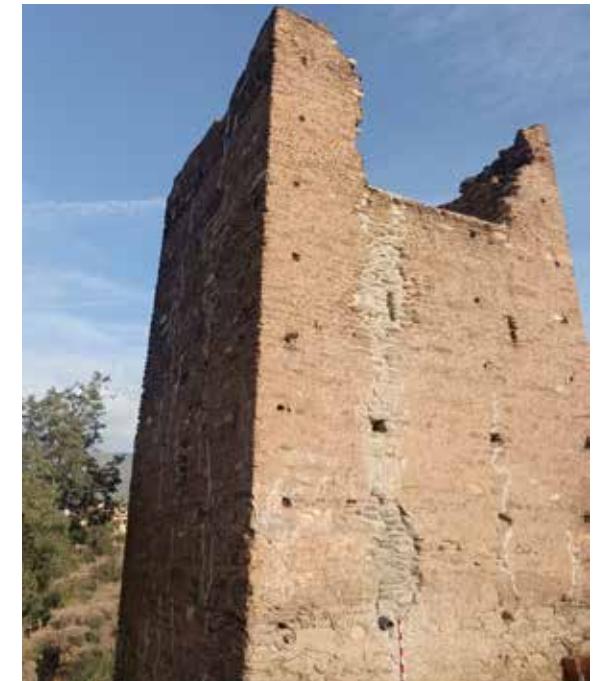
El muro este se encontraba en peor estado de conservación, debido, probablemente, a la acción humana, pues la parte inferior presentaba un gran butrón, probablemente, para el acceso al interior de la torre en la actualidad. Esta ha sido la última cara en ser reparada, ya que se ha empleado como acceso para la restauración del interior de la torre (Figura 6).

Fig. 6 cara este restaurada (Fuente:  
MEMOLab UGR)

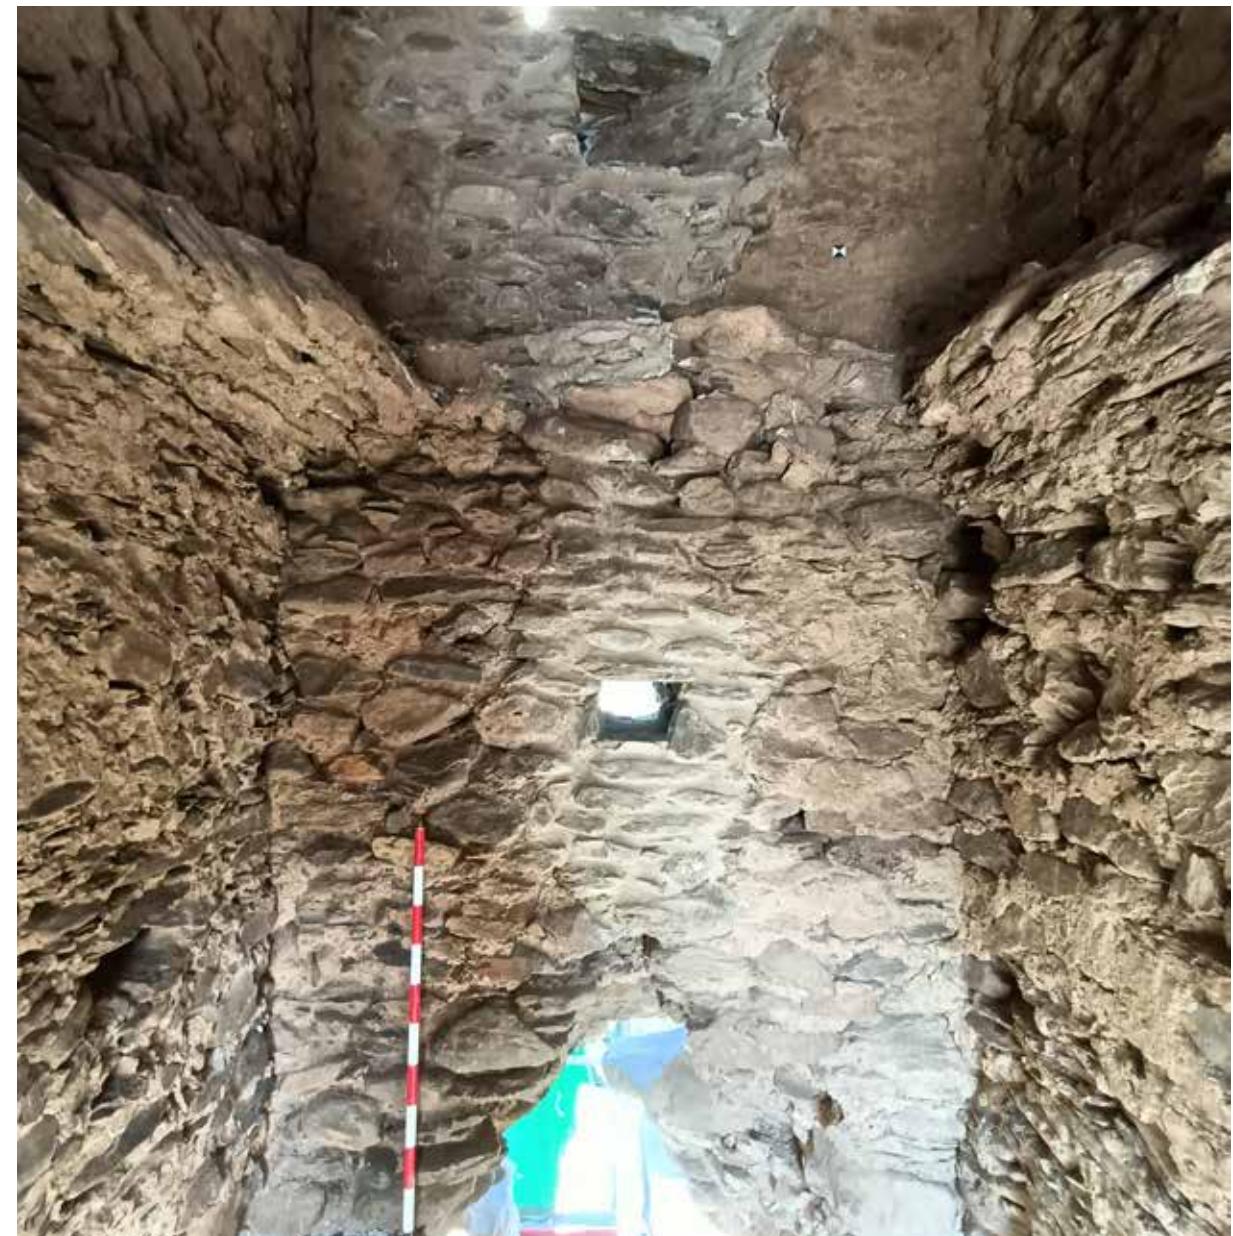
Figura 7: interior de cara este de la torre (Fuente: MEMOLab UGR)
