# Memoria de actuaciones Programa de Conservación y Uso del Patrimonio Arqueológico y Paleontológico Rural 2021-2022.

Memoria de actuaciones Programa de Conservación y Uso del Patrimonio  
Arqueológico y Paleontológico Rural 2021-2022.

Diputación  
de Granada

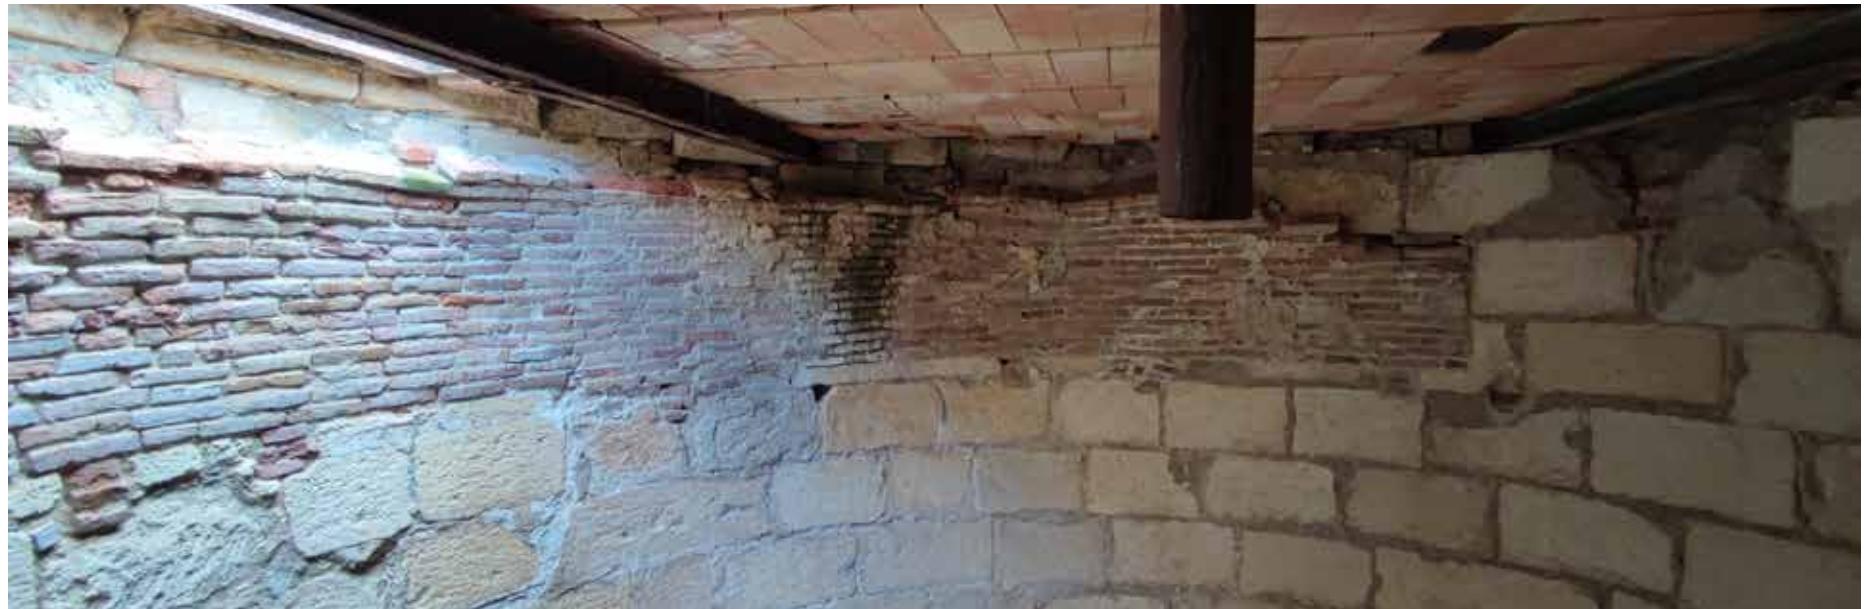
Durante el transcurso de la primera fase de la intervención arqueológica (Expediente BC.03.83/21), se constató que el complejo estructural formado por la torre y la alberca formaba parte de un ingenio hidráulico, estando su interior anegado de agua. En algún momento indeterminado de finales del siglo XX (aproximadamente entre 1980-2000), se realizaron vertidos de gravas en el interior del complejo para crear una superficie lo suficientemente firme como para realizar una solera de hormigón y colocar el pavimento de losas cerámicas y lajas de pizarra que se observa hoy en día, además de colocar una cubierta de bovedillas cerámicas y vigas de hierro de gran tamaño incrustadas en los sillares de la corona.

Fig. 2 En esta imagen se observa la cubierta de bovedillas, las vigas metálicas y el estado de los ladrillos de la bóveda.

En esta segunda fase de intervención tienen lugar las siguientes actuaciones: la remoción de la cubierta actual y la restauración y consolidación de la corona ante las evidentes lesiones que ocasionaba en su fábrica, la demolición de la solería actual y la retirada de los niveles de gravas usadas para realizar el firme sobre el que se colocó. A nivel arqueológico, las actividades planteadas giran en torno al control arqueológico de los movimientos de tierra así como el seguimiento de obra y de la restauración que tiene lugar a consecuencia de dichas actividades de conservación.

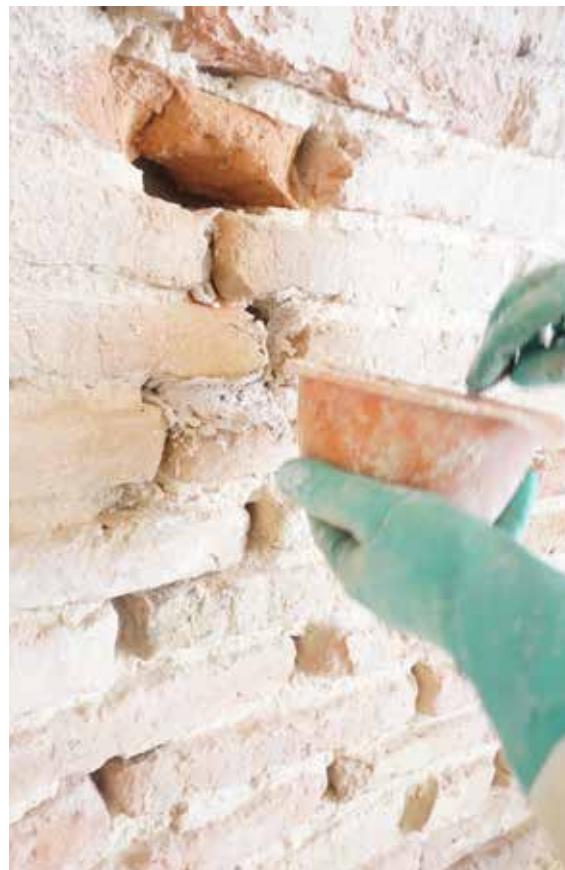
Fig. 3 Consolidación de los ladrillos del arranque de la bóveda. Detalle de rejuntado con mortero de cal artesanal.

El objetivo de esta primera fase de consolidación era asegurar y reforzar los ladrillos de la bóveda y los sillares para la posterior retirada de la cubierta, de forma que esta no sufriera daños ni pérdidas materiales.

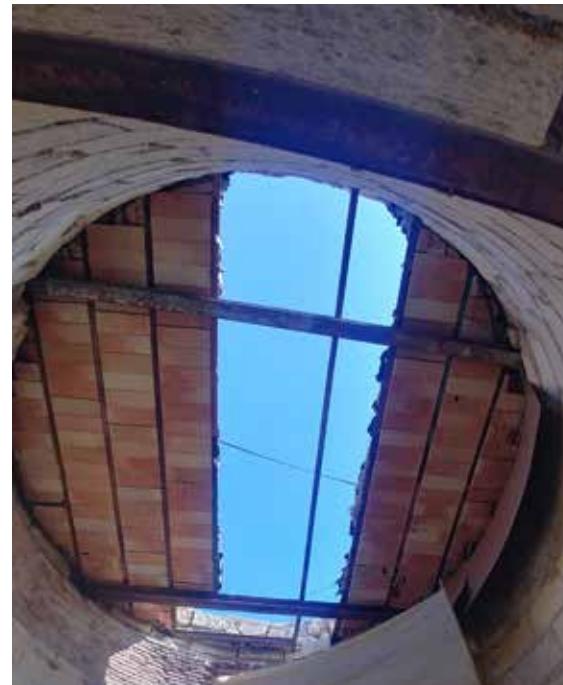
Los restos de las vigas que quedaron incrustados en la estructura también fueron retirados con medios manuales, así como los restos de hormigón, dejando al descubierto un pésimo estado de conservación y alto grado de deterioro de la piedra, muy evidente en las zonas de contacto con las vigas. En este punto el equipo de conservación se ocupó de reforzar y consolidar la cara interna y externa del torreón durante las siguientes semanas de la intervención. Para ello se llevó a cabo las siguientes actividades: limpieza de cementos y morteros, de rejuntados de llagas y de sillares, reposición de mortero de rejuntado y repristinación de sillares en zonas de apoyo de las antiguas vigas más grandes.

Fig. 4 Proceso de eliminación de la cubierta por cortes longitudinales desde el interior hacia los laterales.

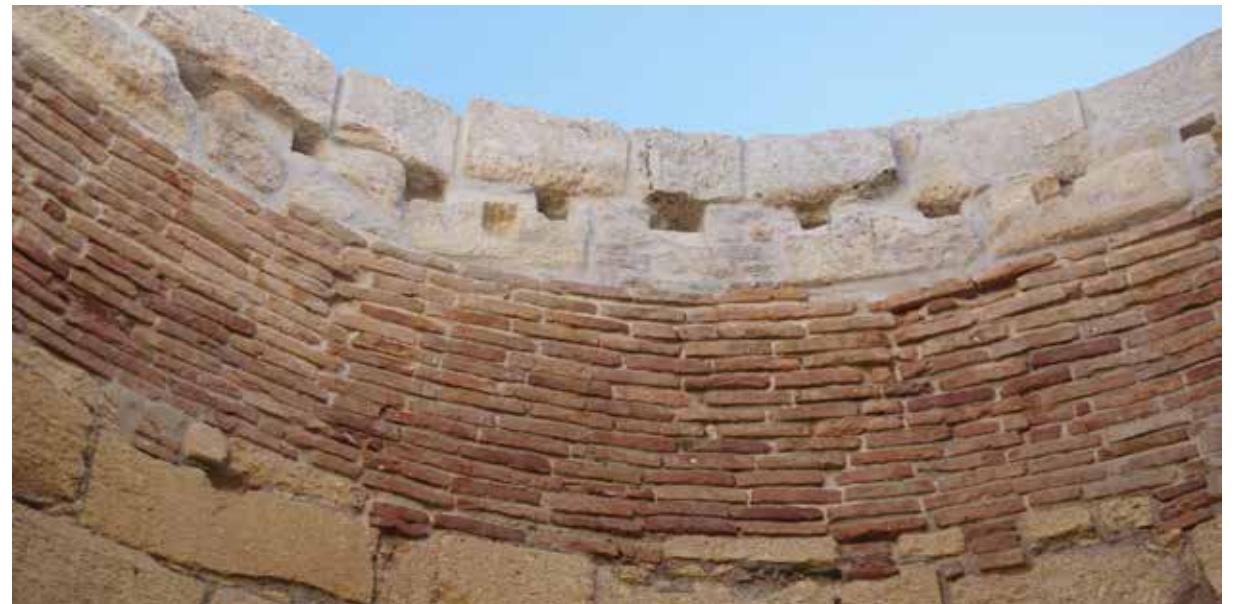
Fig. 5 Detalle del resultado final de Restauración de la zona superior del Torreón.

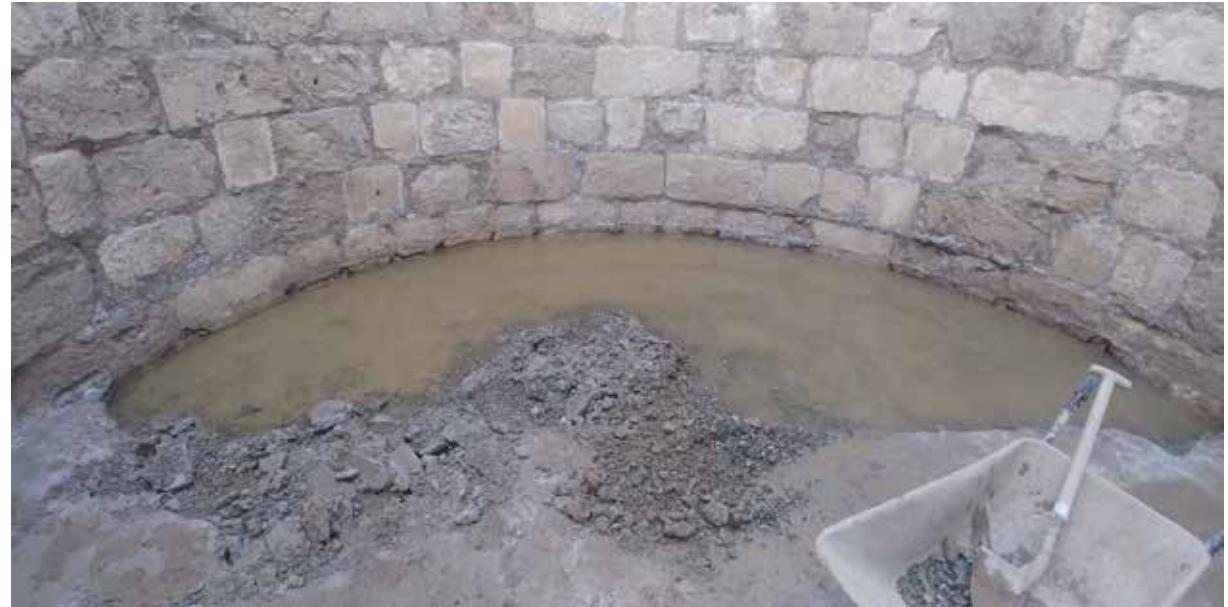
Fig. 6 Retirada progresiva de la grava hasta alcanzar el nivel sobre el que se realizó la adecuación del pavimento contemporáneo.

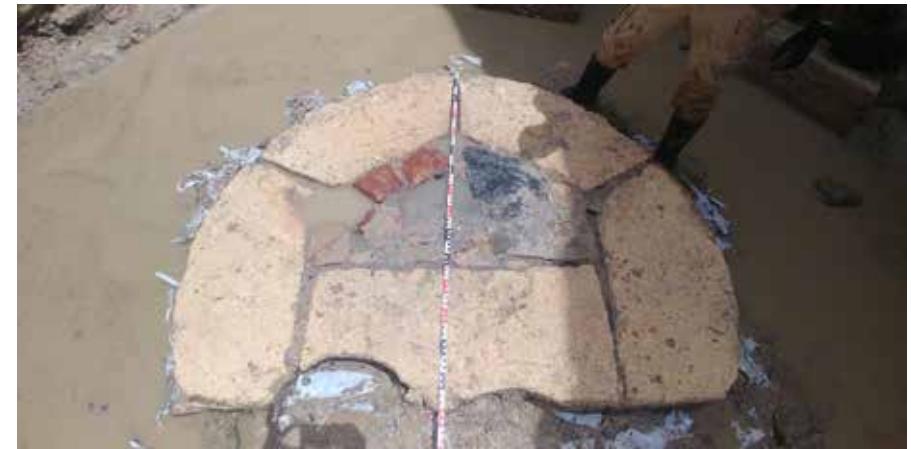
Durante la extracción del relleno de grava se produjo el hallazgo de la base de una monumental columna que daba sujeción a la cúpula de ladrillos. Esta base se compone de cinco sillares de diferentes tamaños, con una dimensión total de 1,90 m de largo por 1,45 m de ancho y un núcleo lleno de arena, ladrillos y piedras. Se ha observado, además, la existencia de una numeración grabada en tres de los sillares, así como restos de negativos semicirculares en el sillar situado en el frontal del acceso al torreón, producto de la erosión o desgaste ocasionados por el sistema de elevación de los cangilones.

Fig. 7 Aparición de la base de columna en la zona central.

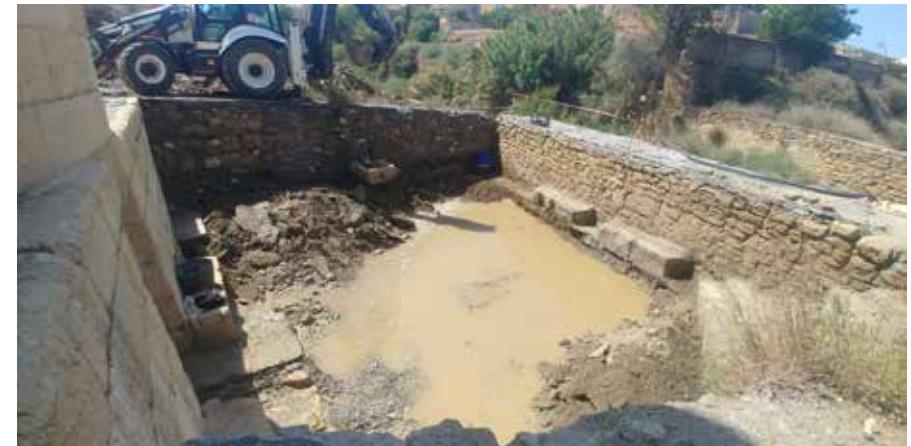
En cuanto a la alberca, su vaciado ha sido realizado mediante el uso de una retroexcavadora de mediano tamaño. En primer lugar, fue extraída una primera capa de lodo compacto de 50 cm de grosor, fruto de las crecidas del río. La segunda capa retirada se componía de un pavimento de lajas de pizarra y gravas, de 30 cm de espesor, sobre la que se situaban los grandes sillares que los salineros habían colocado en los años 90 del siglo pasado. Esta actividad finaliza cuando se alcanza un nivel de limos finos de tonalidad pardo-grisácea, similar al documentado en el interior del torreón, en el que también aparecen restos de piedras irregulares y ladrillos procedentes de la cúpula.

Fig. 8 Extracción de la solería de pizarra en el punto sur de la alberca.

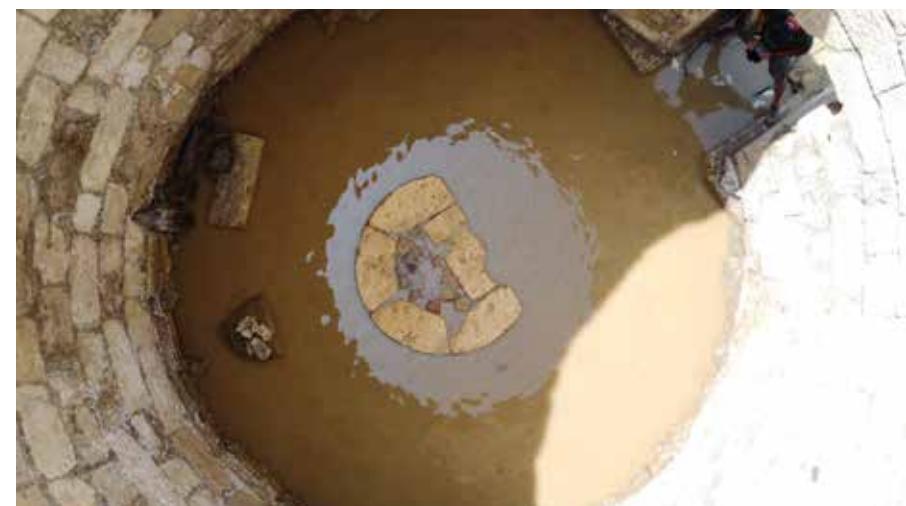
Fig. 9 Vista aérea del interior del Torreón, donde se pueden observar los restos aparecidos de la columna y el nivel de agua salada que aflora de forma natural.

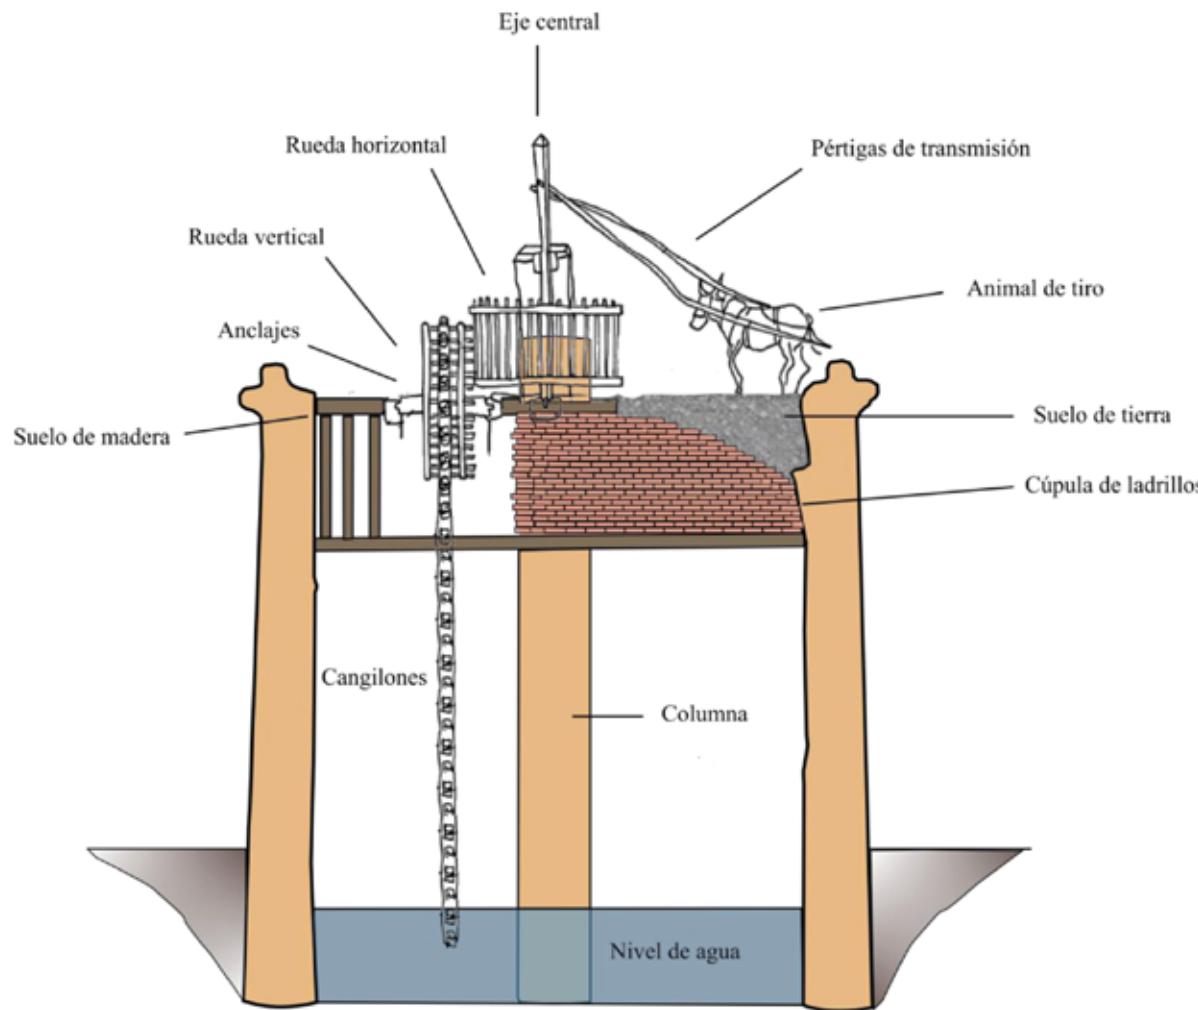
Fig. 10 Reconstrucción aproximada de la noria y la cubierta del torreón de la Malahá a partir de M. Rodríguez (1850), E. Lorenzo (2023) y Argemí et al., (1951). Autora: M<sup>a</sup> Eugenia Calvín.

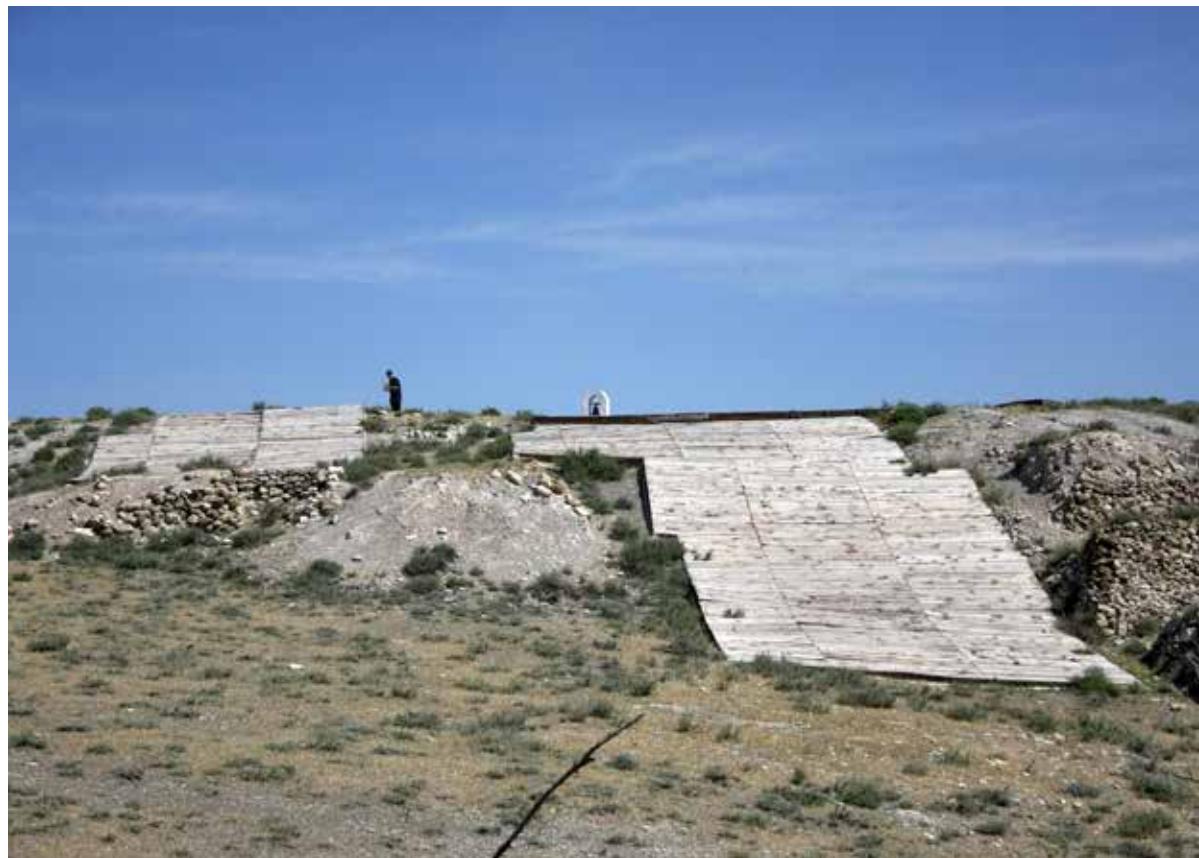
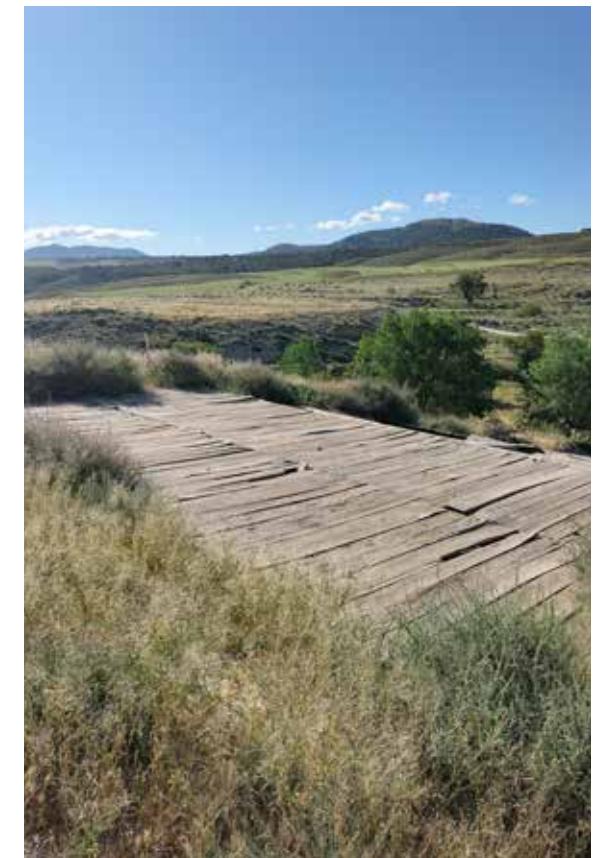
El Yacimiento “El Cerro de la Virgen” de Orce presentaba un mal estado de conservación general, fundamentalmente debido a la rotura de gran parte de la tablazón que le servía de protección. De manera que no sólo se veía perjudicado el estado de conservación al no impedir la entrada de animales o expoliadores que pudieran ocasionar desperfectos incalculables, sino que además los agentes de deterioro ambientales actúan de forma más directa. Se podrían ocasionar incluso daños personales, ya que la madera se encuentra en avanzado estado de podredumbre.

Figuras\_2 y Fig.\_3 Leyenda: Estado previo a la intervención.

5. Reparación de la actual estructura de madera de pino la cual se encontraba en un avanzado estado de deterioro según se puede apreciar en las fotos con acopio de madera para la estructura y cubierta del yacimiento arqueológico.
6. Se han sustituido las vigas y tablazones que se encontraban en un avanzado estado de agotamiento de su vida útil como elementos estructurales y de cubrición por otras nuevas según se indica en fotos adjuntos.
7. Se ha abierto una puerta tipo trampilla que da acceso al interior del yacimiento desde el exterior mediante una escalera también de madera de las mismas características que la madera empleada en toda la actuación.
8. Se han desviado las aguas provenientes de pluviales que penetraban en el yacimiento mediante aporte de tierras formando canales naturales descendentes hacia las zonas bajas de la ladera donde se encuentra.

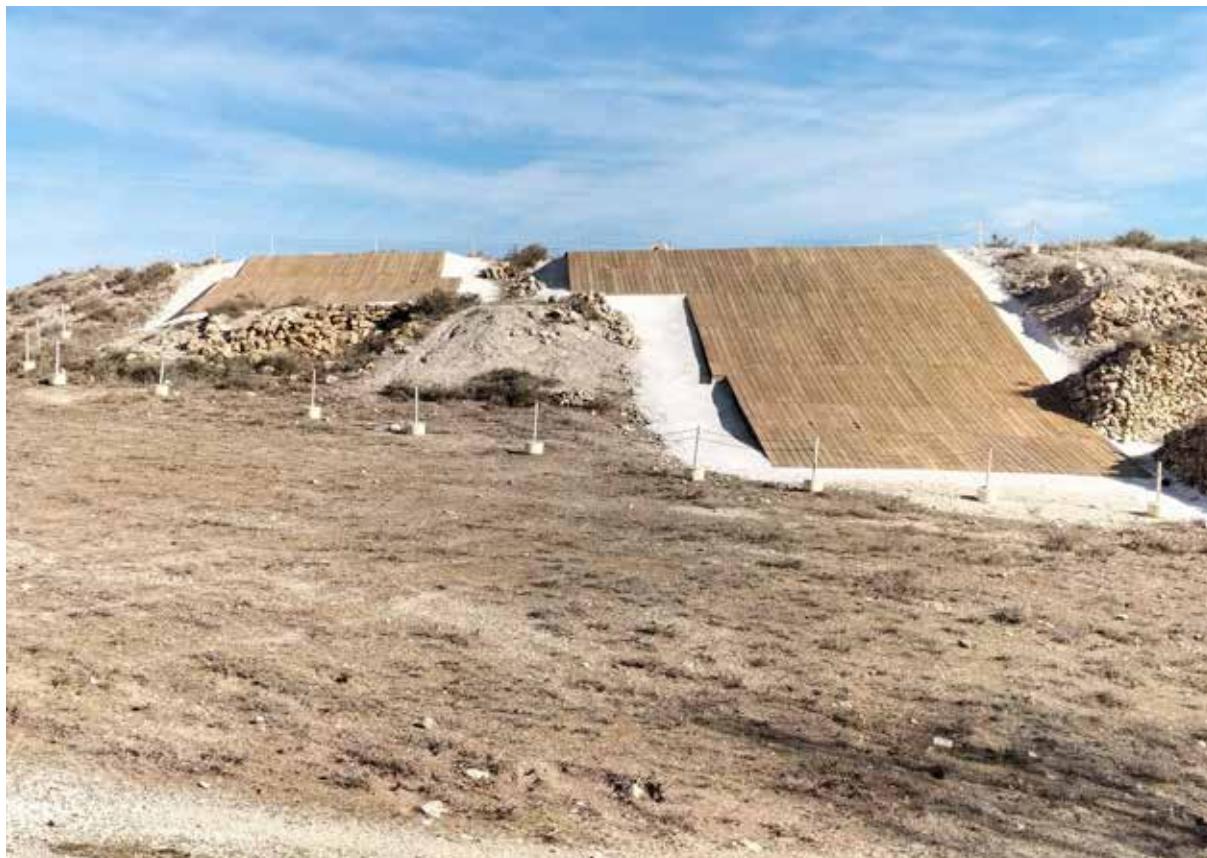
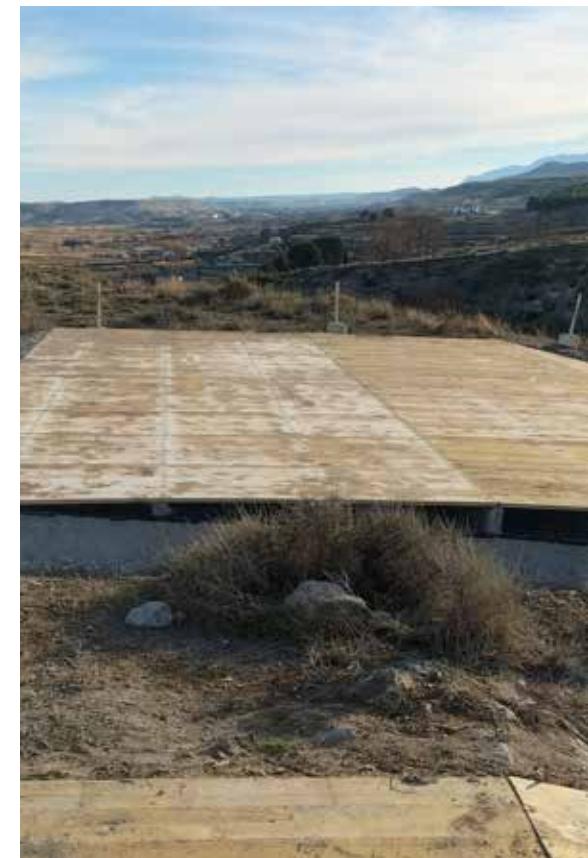
Figuras\_4 y Fig.\_5 Leyenda: Resultado final de la intervención.

2. Se ha retirado la antigua protección de madera con medios manuales, trasladando el material deteriorado al punto limpio municipal para su reciclado.

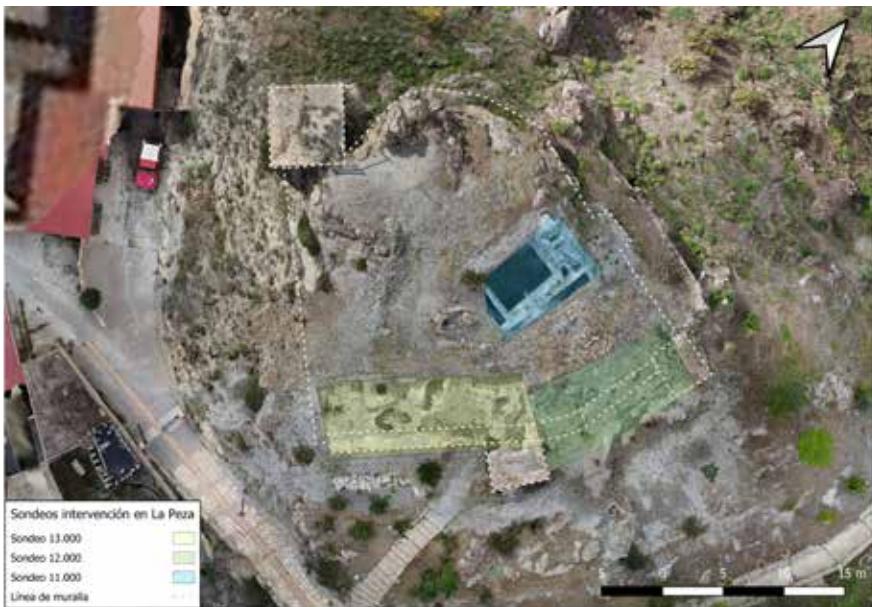
Fig. 1 Sondeos planteados en la intervención.

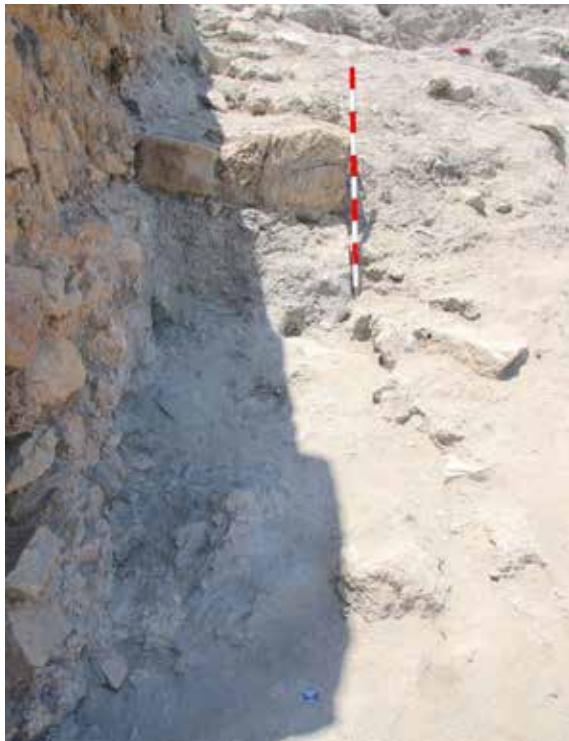
Fig. 2 Restos de posible rampa, con mampuestos y cajón de tapial (sondeo 12.000)

De igual forma, y siendo uno de los objetivos con los que se planteó el corte estratigráfico, podemos prácticamente asegurar que la puerta a este recinto defensivo se localiza en este lugar. Hipótesis avalada principalmente por dos indicios materiales. El primero es el mortero muy compacto de una rampa que sobresale de la línea de muralla y que presenta unos mampuestos en el lateral que podrían ser parte de la

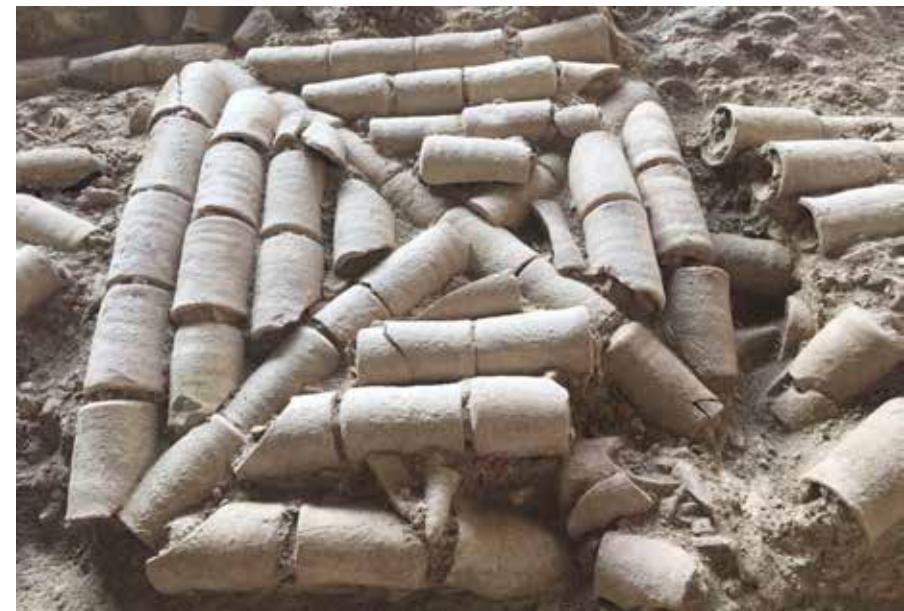
Fig. 1 Clave de bóveda durante su excavación.

Dichos *tubi*, tras el derrumbe de la cubierta, quedaron sepultados, manteniendo bastante bien su ordenación y conservándose perfectamente la clave de la bóveda, algo inédito en la bibliografía científica; por lo que, tras su descubrimiento, se procedió a consolidar esta clave para su extracción. La cerámica presenta ligera pérdida de cohesión, teniendo como principales alteraciones la fragmentación y depósitos de carbonatación en superficie.

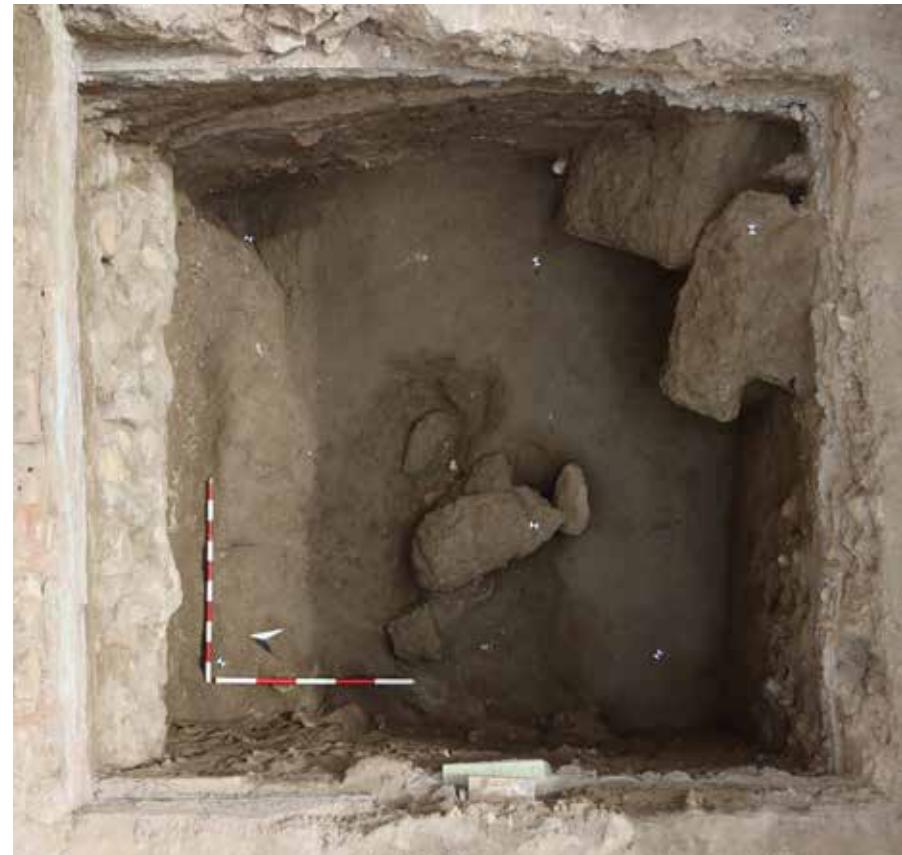
Fig. 3 Bloques de tapial derrumbados, seguramente procedentes de la muralla de Santa Fé.

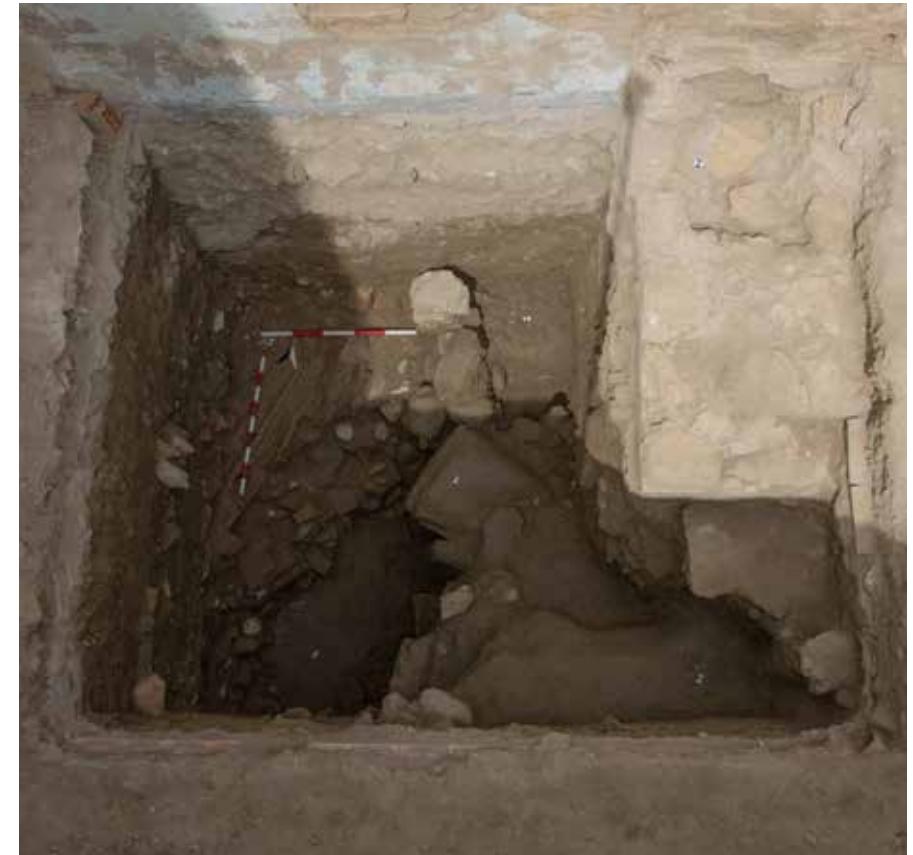
Fig. 4 Muro caído a plomo, de ladrillos y mampostería, quizás perteneciente a la original puerta de Jaén.

El único resto que hemos localizado en pie, además del propio foso, es un pequeño alzado de tapial de tierra, muy cercano a la Puerta de Jaén. El espacio disponible no nos ha permitido interpretar si podría ser parte de la muralla o de la puerta primigenia. Está asociado a dos potentes derrumbes, que sí que pueden adscribirse a la construcción de las defensas del campamento. Uno es de mampostería y bloques de tapial de tierra, y el otro es un muro caído a plomo, de ladrillo y mampostería trabado con mortero de cal, que cayó desde el oeste a juzgar por la orientación (figura 04). En ese lado debió de estar la propia Puerta de Jaén, por lo que planteamos que dichos elementos constructivos sean los restos de la puerta original. Se ha decidido dejar los dos derrumbes y no levantarlos durante el proceso de excavación para poder entender mejor su origen y naturaleza en una posible futura intervención.

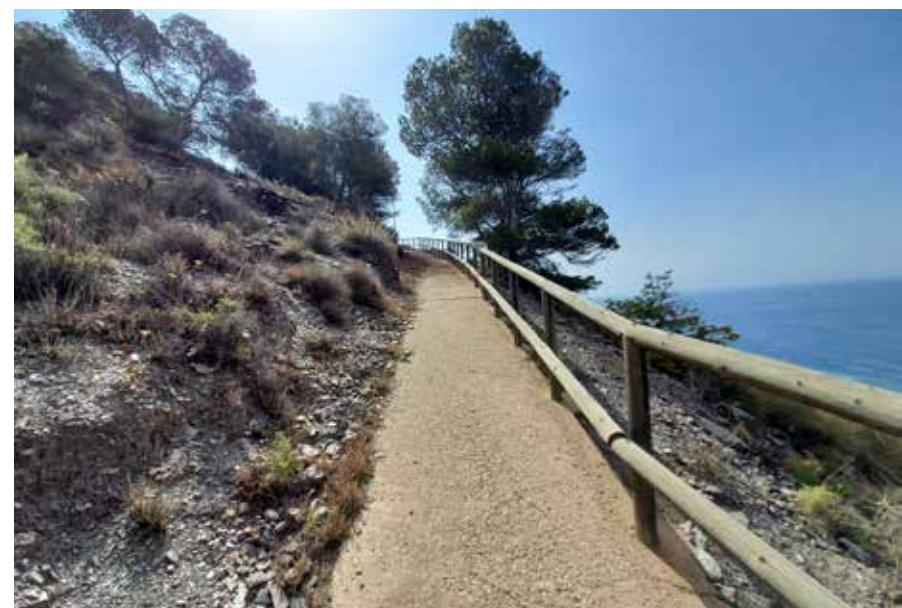
Fig. 2 Tramo de baranda de pino reparada (foto © LARR)

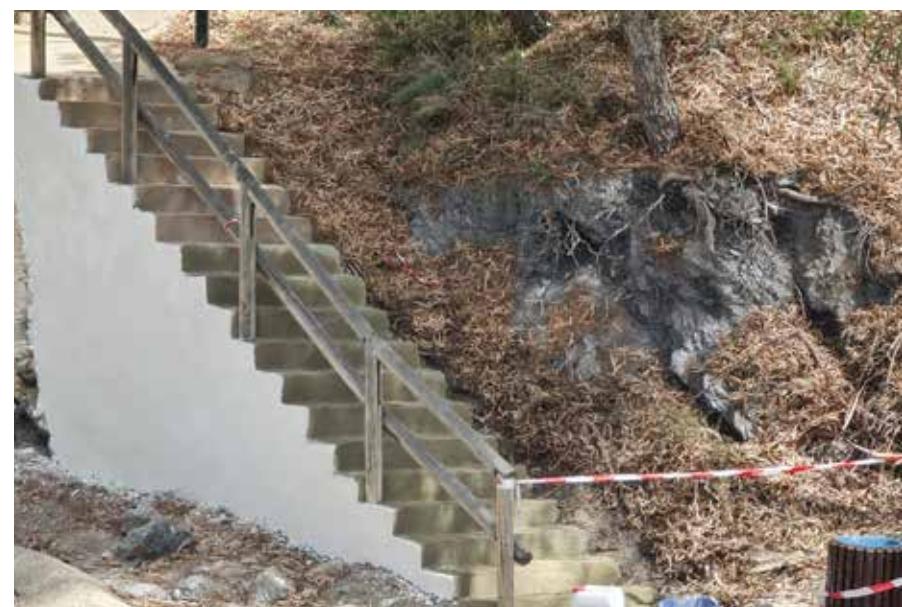
Fig. 3 Tramo de escalera reparado (foto © Varón)

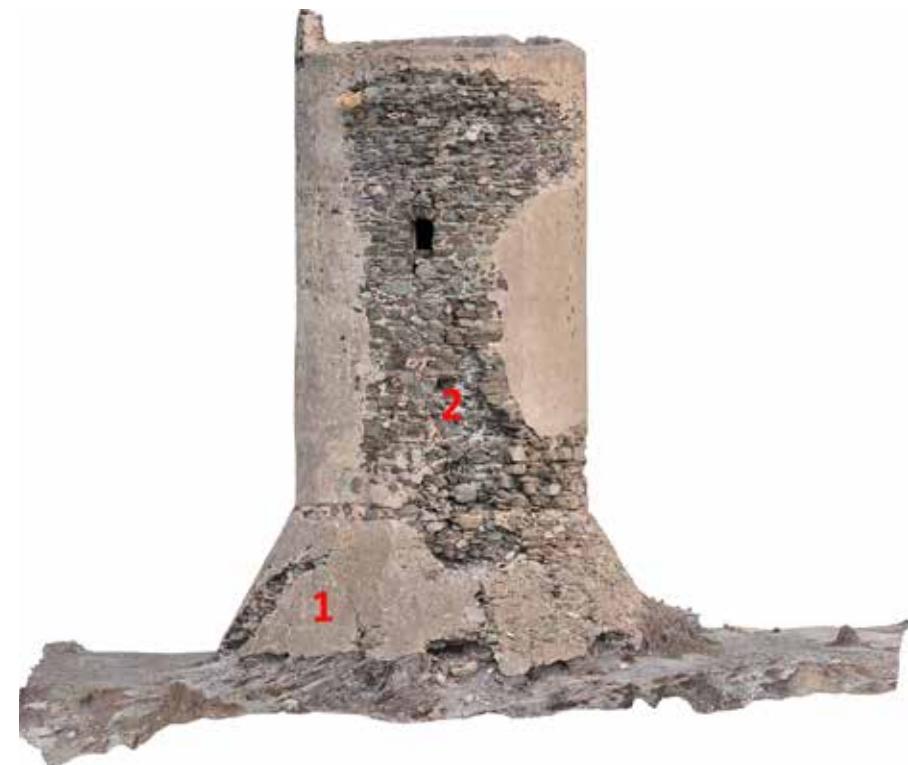
Fig. 5 Alzado S. Roturas en el alambor (1)  
y pérdidas de enlucido en el cuerpo de  
la torre (2) (elaboración propia a partir  
de © Benavides)

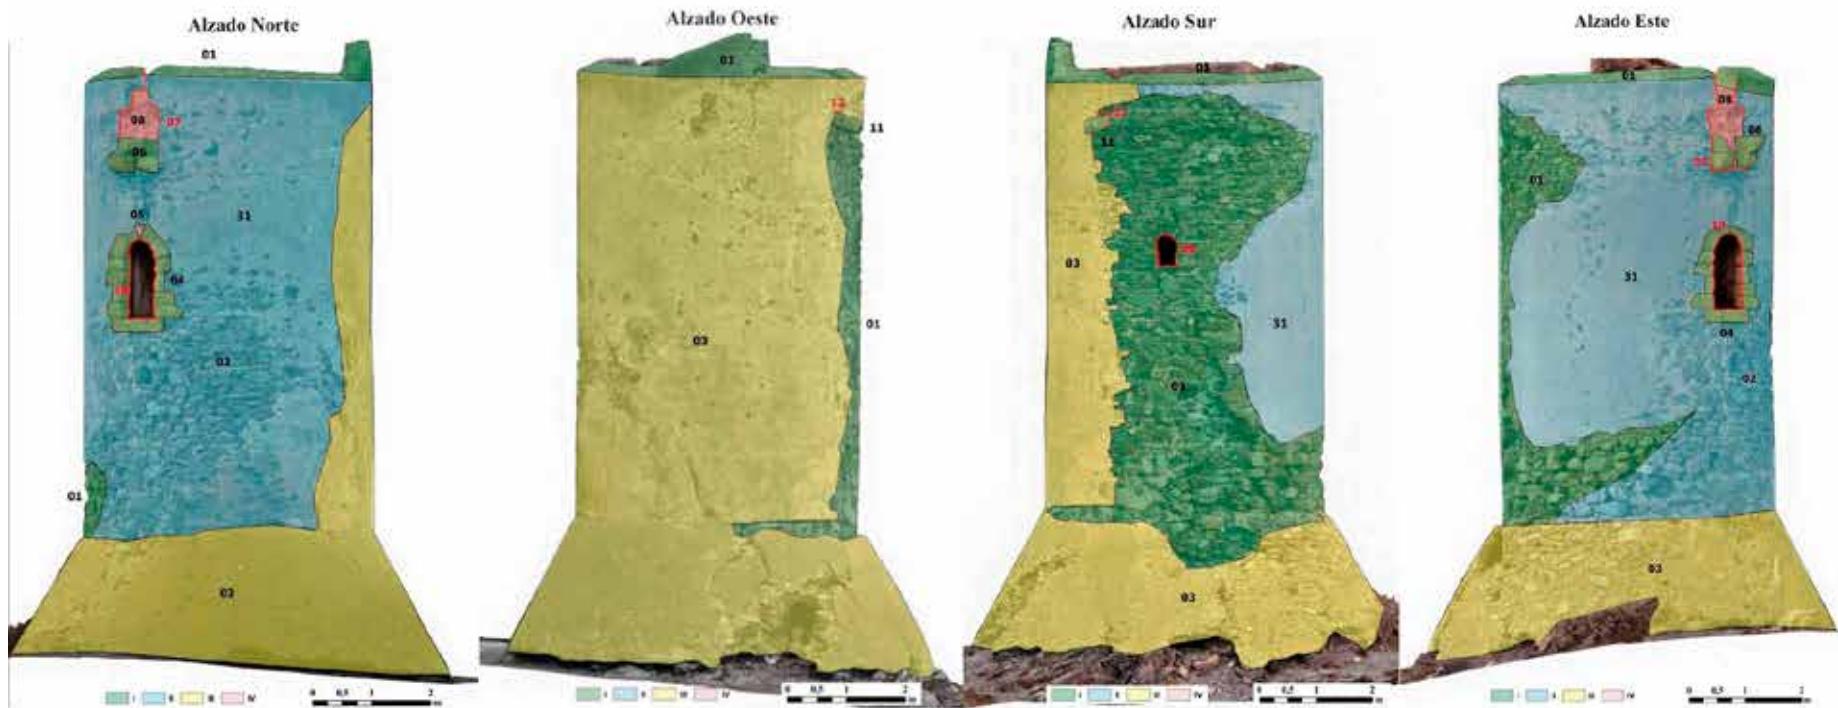
Fig. 8 Análisis paramental del exterior de la torre. Alzados. Fases I-IV (colores en orden de fase: verde, azul, amarillo y rosa) (Elaboración propia a partir de © Benavides)

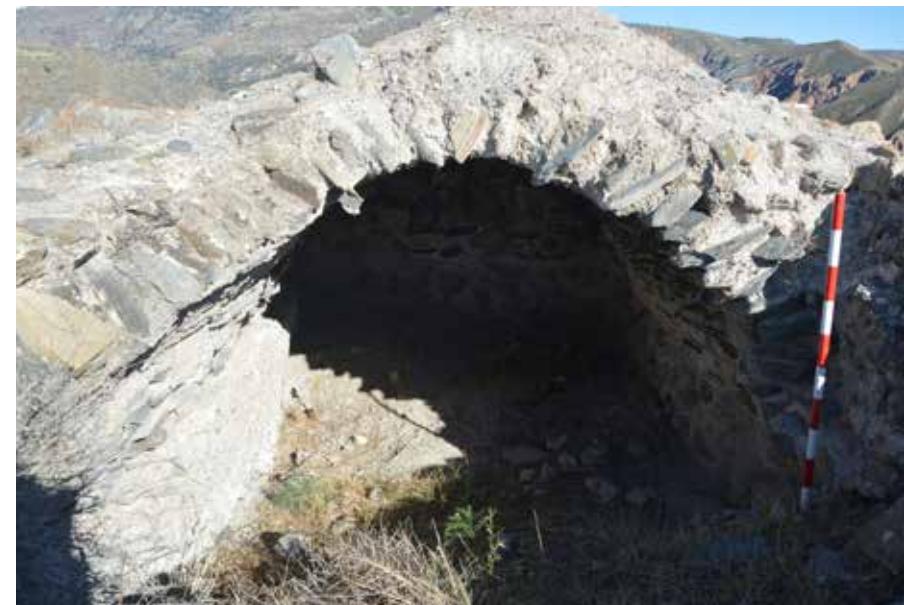
Fig. 4 Aljibe del recinto superior.

El sondeo de la torre del homenaje fue el que más información arrojó, por la buena conservación de los alzados documentados, en algunos casos de más de 2 m. La torre se localiza en el extremo occidental del yacimiento, en el recinto superior. La principal estructura visible de este previamente a la excavación eran los restos de un aljibe (fig. 4), al que se le adosa la torre del homenaje.

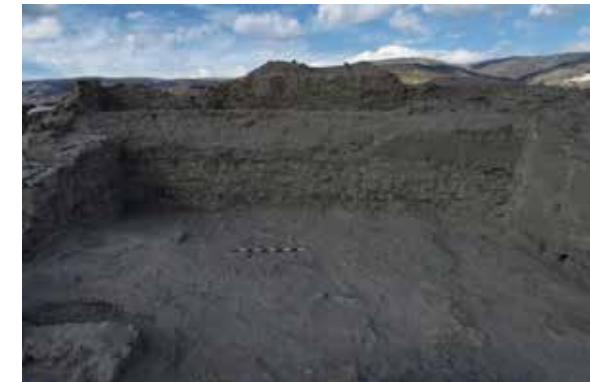
Fig. 5 Restos de la torre del homenaje de la fortificación.

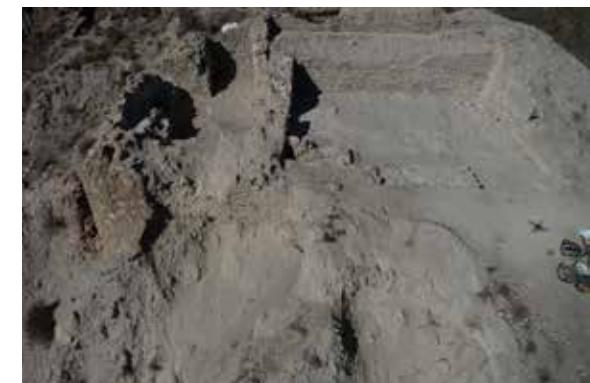
Fig. 6 Torre del homenaje y cuerpo de guardia anexo.

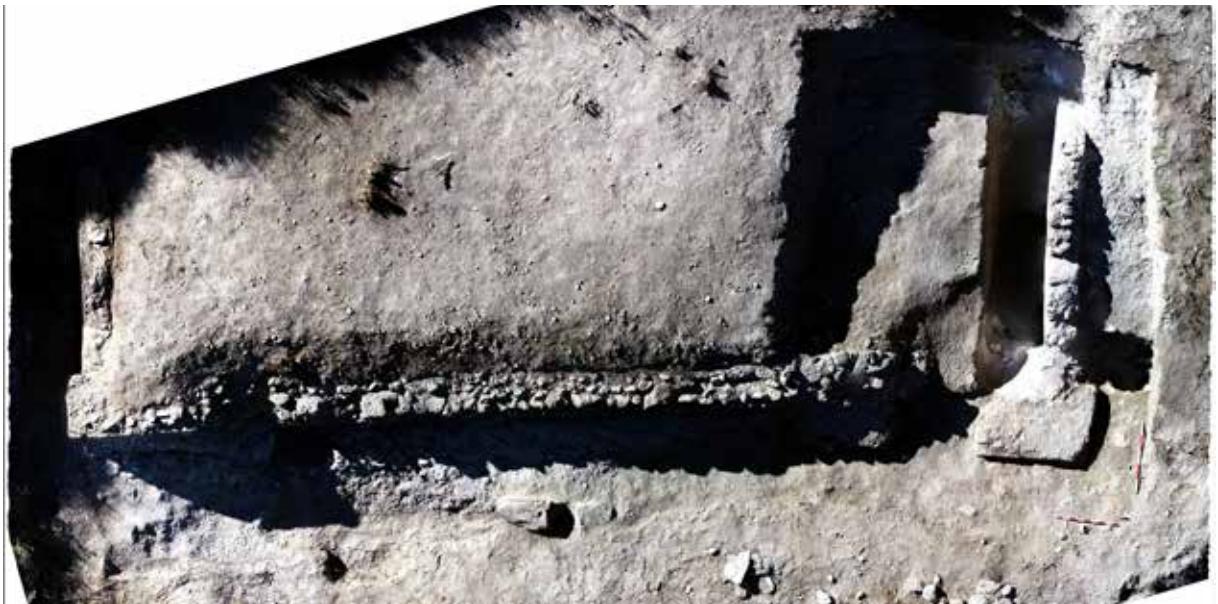
Esta ha permitido identificar la estructura como un gran aljibe rectangular realizado con tapial de calicanto y bóveda de cañón de mampostería, como en el caso de la cisterna del recinto superior (fig. 7). Con unas dimensiones de 13 m de largo por 3,8 m de anchura y 4 m de altura máxima conservada, estando la línea de imposta a 2,5 m, tenía una capacidad aproximada de 123.500 litros. Sería el aljibe más grande conocido para la Alpujarra, con excepción de la cisterna del recinto exterior de Marchena, si bien esta abastecería ya a una pequeña ciudad.

Fig. 7 Aljibe identificado en el extremo oriental de la fortificación.

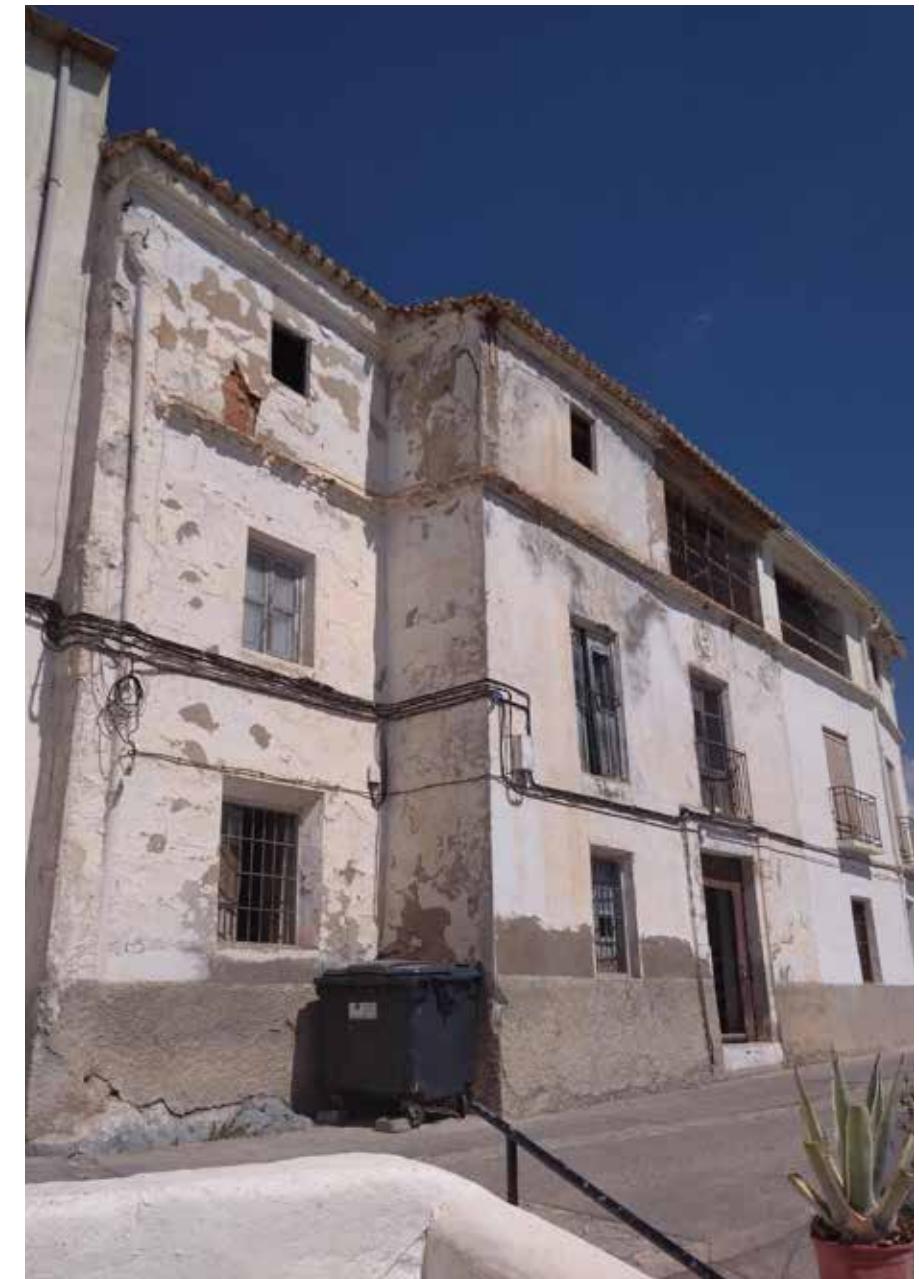
La intervención comienza revisando el estado de conservación del inmueble. Se pudo observar que presentaba grandes deficiencias en la techumbre, y en cuestiones estructurales que amenazaban con su estabilidad (figuras 1 y 2).

Fig. 1 Vista de la fachada frontal de la casa, antes de la intervención.

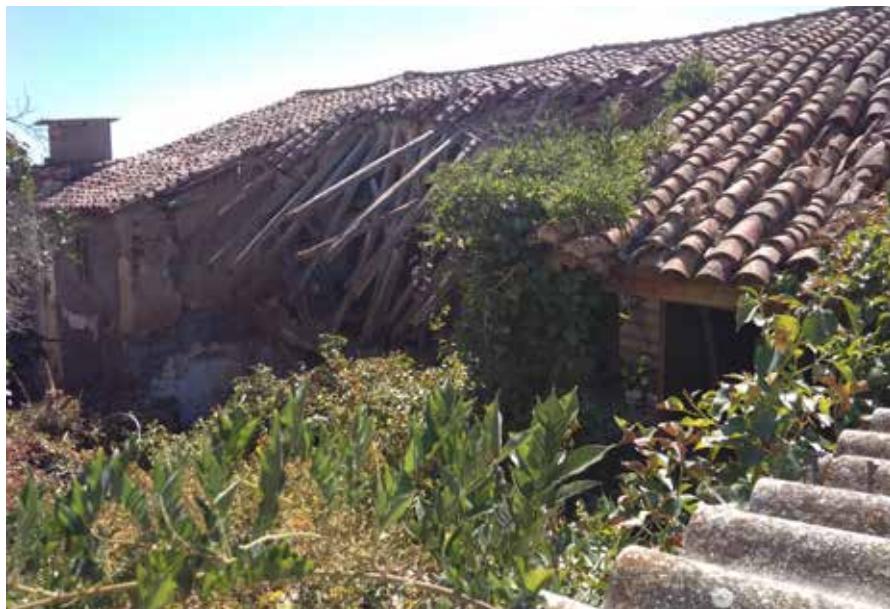
Fig. 2 Vista de la fachada trasera de la casa, previo a la intervención.

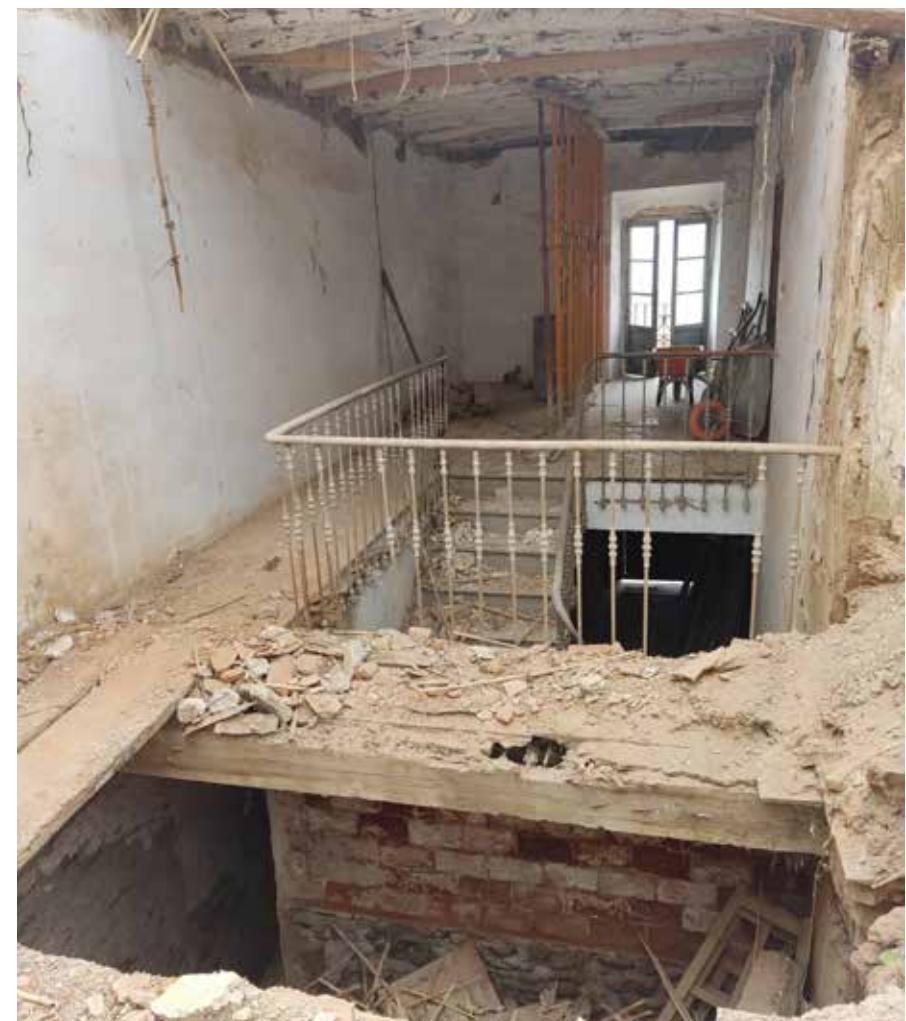
Fig. 4 Forjados colapsados y escalera preservada.

Dadas las malas condiciones de conservación de la vivienda, la actuación ha sido de gran envergadura. Se planteó la necesidad de llevar a cabo una serie de trabajos que asegurasen la consolidación estructural y de la cubierta. Estas tareas fueron principalmente el apeo de forjados, la limpieza y el desescombro de la casa, la eliminación de elementos en mal estado, la consolidación y saneo de la estructura en general, la reconstrucción de escalera, la rehabilitación de la cubierta y por último la rehabilitación de la fachada (figuras 3, 4 y 5).
