# Memoria de actuaciones Programa de Conservación y Uso del Patrimonio Arqueológico y Paleontológico Rural 2021-2022.

Memoria de actuaciones Programa de Conservación y Uso del Patrimonio  
Arqueológico y Paleontológico Rural 2021-2022.

Diputación  
de Granada

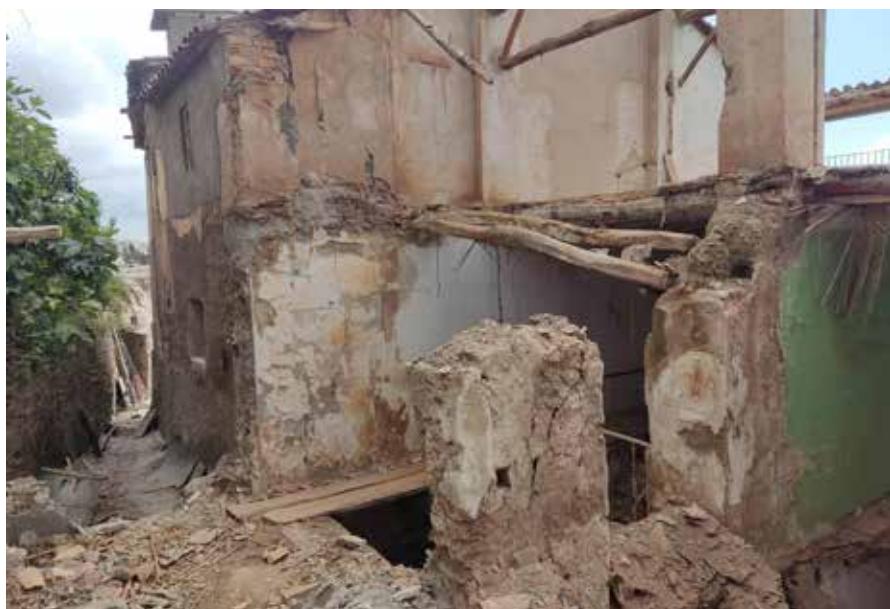
Fig. 3 Demolición y limpieza de elementos semiderruidos.

Dadas las malas condiciones de conservación de la vivienda, la actuación ha sido de gran envergadura. Se planteó la necesidad de llevar a cabo una serie de trabajos que asegurasen la consolidación estructural y de la cubierta. Estas tareas fueron principalmente el apeo de forjados, la limpieza y el desescombro de la casa, la eliminación de elementos en mal estado, la consolidación y saneo de la estructura en general, la reconstrucción de escalera, la rehabilitación de la cubierta y por último la rehabilitación de la fachada (figuras 3, 4 y 5).

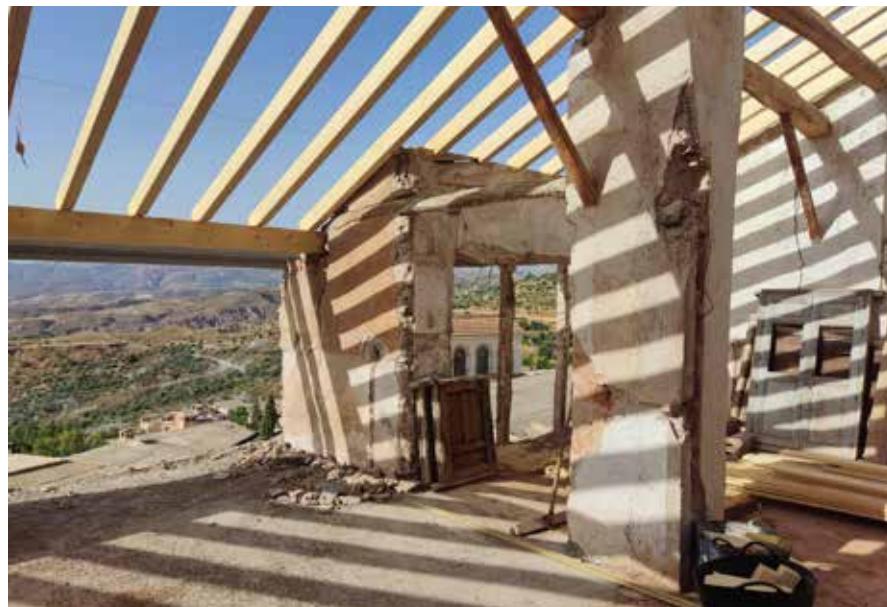
Fig. 5 Reconstrucción de la estructura de la cubierta.

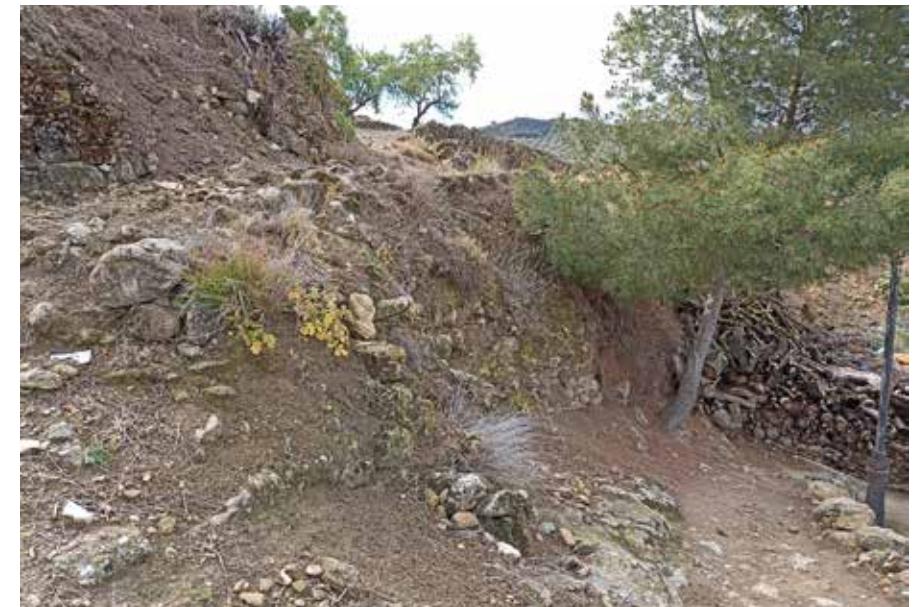
Fig. 1 Estado previo de la muralla.

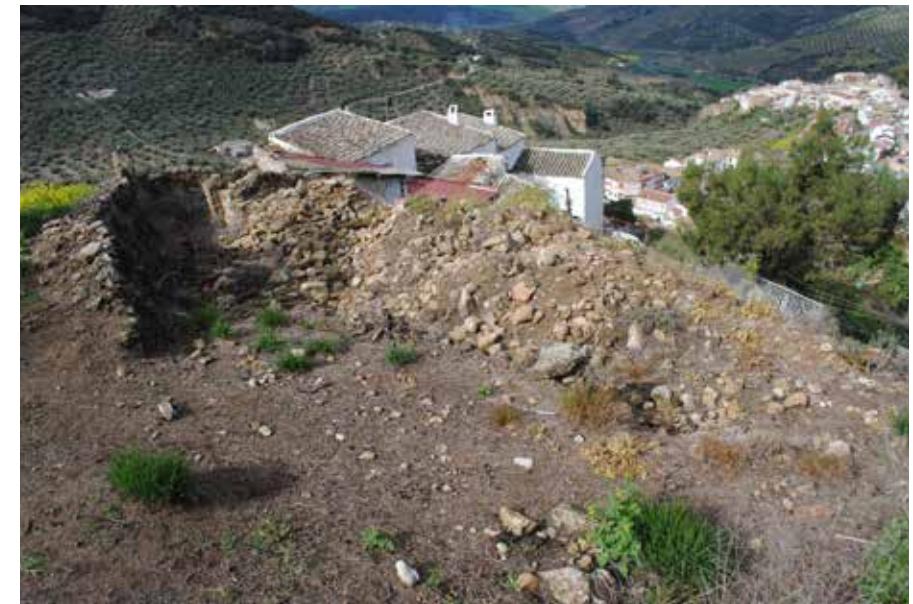
Fig. 2 Estado previo de la zona de la torre.

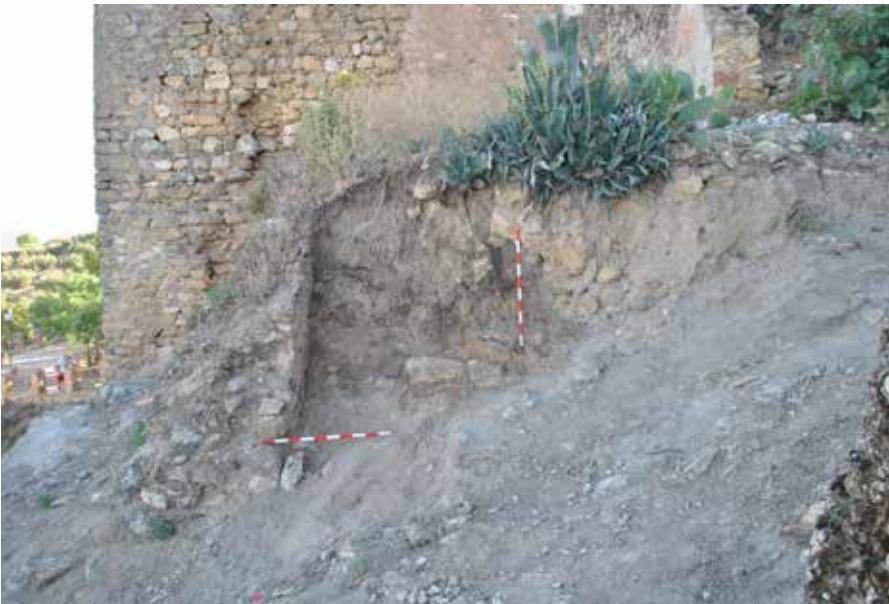
Fig. 3 Perfil al interior del recinto.

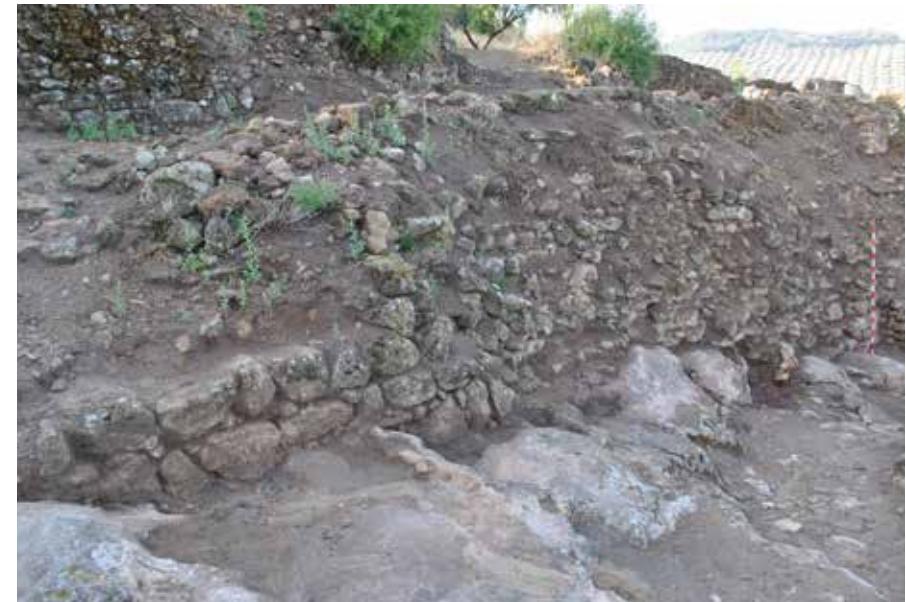
Fig. 4 Muralla después de la intervención.

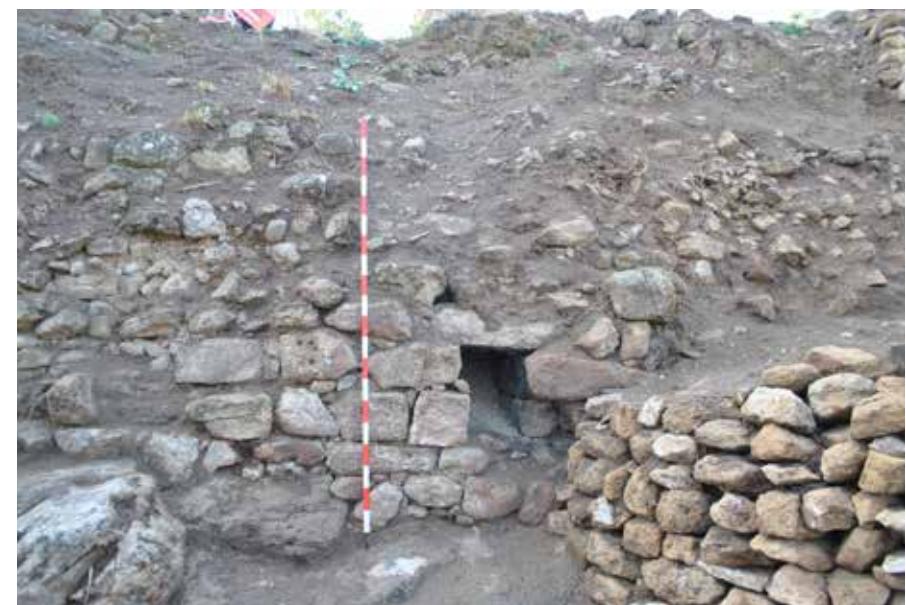
Se documenta un desagüe conformado con los propios mampuestos de la muralla y dintel de sillarejo. El conducto tiene 25 cm de ancho y 50 de alto y asciende hacia el interior de la muralla.

Fig. 5 Desagüe al pie de la muralla.

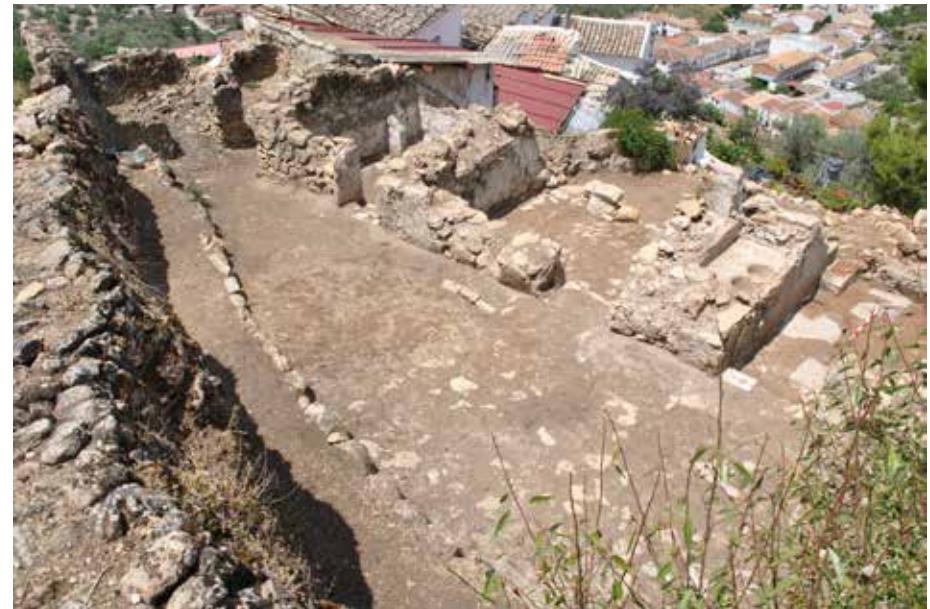
Fig. 6 Vista general de la plataforma superior de la vivienda contemporánea.

El límite norte de la terraza superior asienta sobre el trazado de la muralla, lo que ha podido ser comprobado en la esquina noreste de dicha terraza y también puntualmente en el encuentro del muro límite occidental de la estancia D inferior con el muro sostén de la terraza superior.

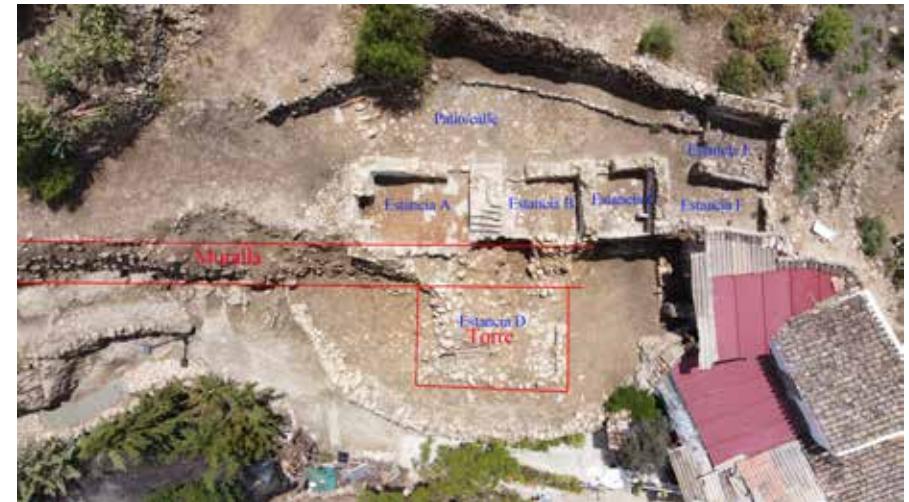
Fig. 7 Hipótesis del desarrollo de la muralla y de la torre.

Todo parece indicar que los muros perimetrales de la vivienda levantan sobre los medievales, en gran medida enterrados. Y es que más allá de las zonas alzadas vistas, creemos que en lo fundamental la torre se encuentra enterrada bajo el nivel de suelo de la vivienda, donde aún resta cerca de 1.5 m hasta llegar al nivel de roca.

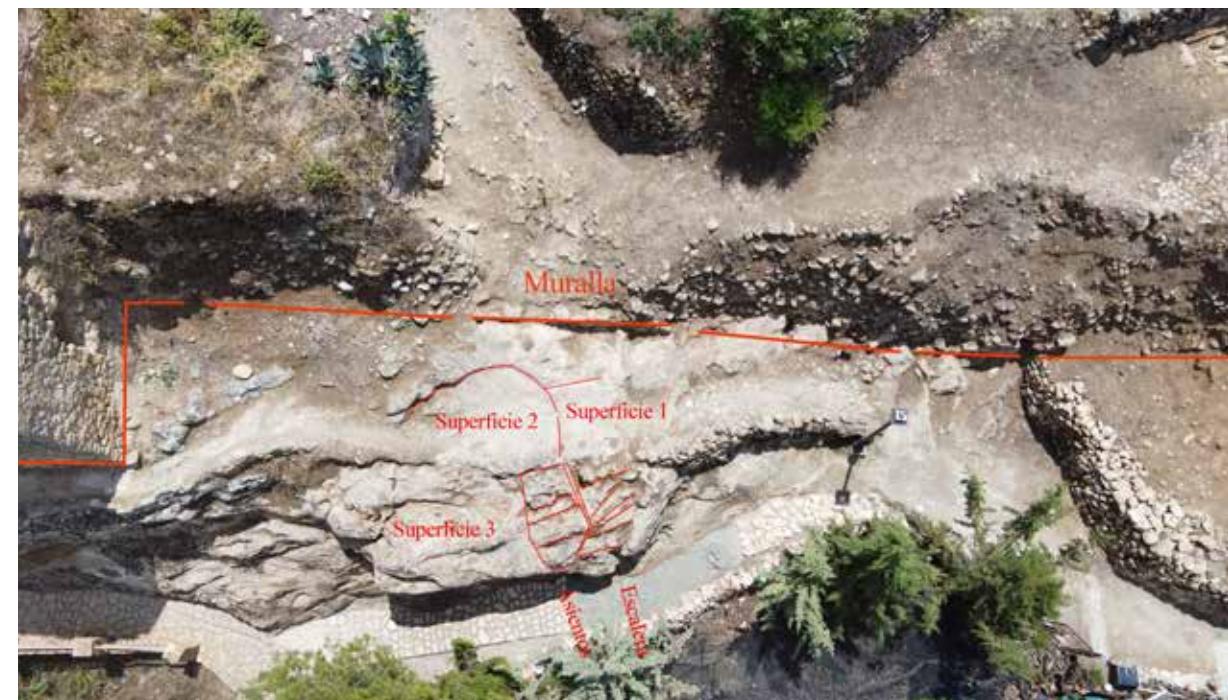
8

Fig. 8. Señalado de las tallas sobre la roca y la muralla.

Sobre la pared vertical que delimita el camino por el sur y que supone el escarpe de la terraza donde asentará la muralla, vemos unas tallas escalonadas dejando unos peldaños o niveles. En paralelo a esta escalera, delimitándola por el este, vemos que la roca se presenta "cajeada" en al menos tres niveles, siendo posiblemente el asiento de un muro. Al otro lado de dicho asiento hay una pequeña plataforma (Superficie 3)

La terraza superior presenta una superficie más o menos plana, pero donde por medio de pequeños rebajes, se definen dos ámbitos distintos: un primer pequeño ámbito rectangular (Superficie 1) donde desembarcan las escaleras; tras un pequeño escalón un ámbito cuyos límites visibles son curvos (Superficie 2).

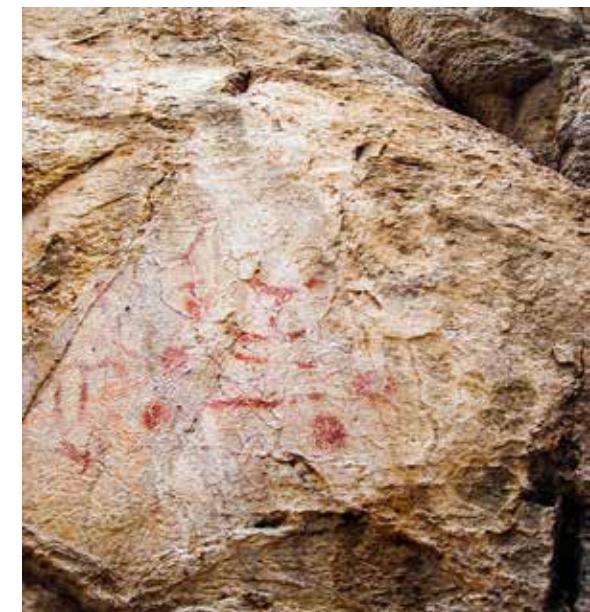
Fig. 4 El panel principal del abrigo, Panel 1, aparece localizado en el techo del abrigo, poco protegido por la visera y, por tanto, muy expuesto a los agentes atmosféricos.

El segundo grupo está pintado en rojo, a la manera general de la pintura esquemática (Serie B-Roja); sus figuras son claramente posteriores a las de la serie anterior, puesto que se documentan sendas superposiciones sobre dos de los antropomorfos de la Serie-A (Fig. 4 y 10). La composición también está denominada por figuras antropomorfas. Esta serie es similar al conjunto de figuras que aparecen en el Panel II, donde destaca la presencia de dos antropomorfos oculados, que se pueden definir como ídolos.

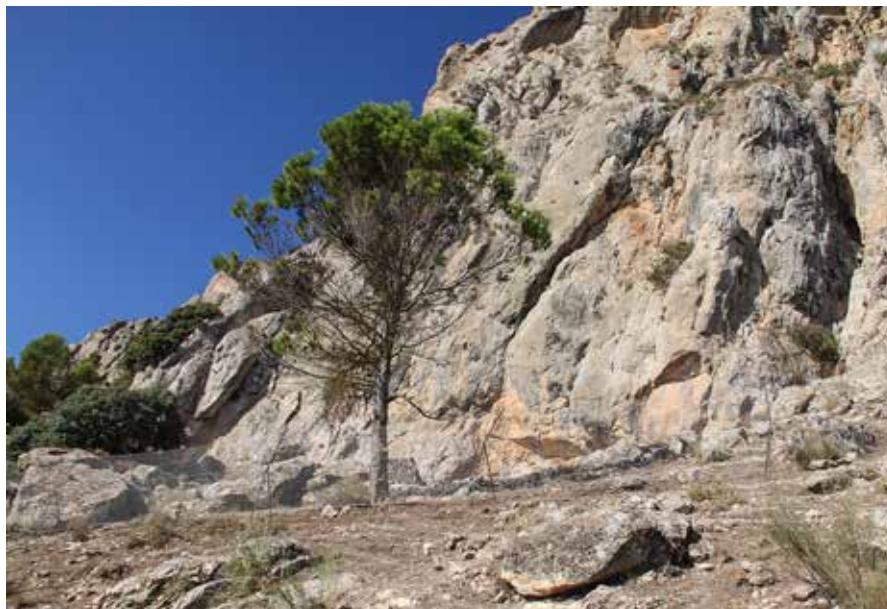
Fig. 7 Vista del abrigo desde el camino una vez instalada la valla de protección.

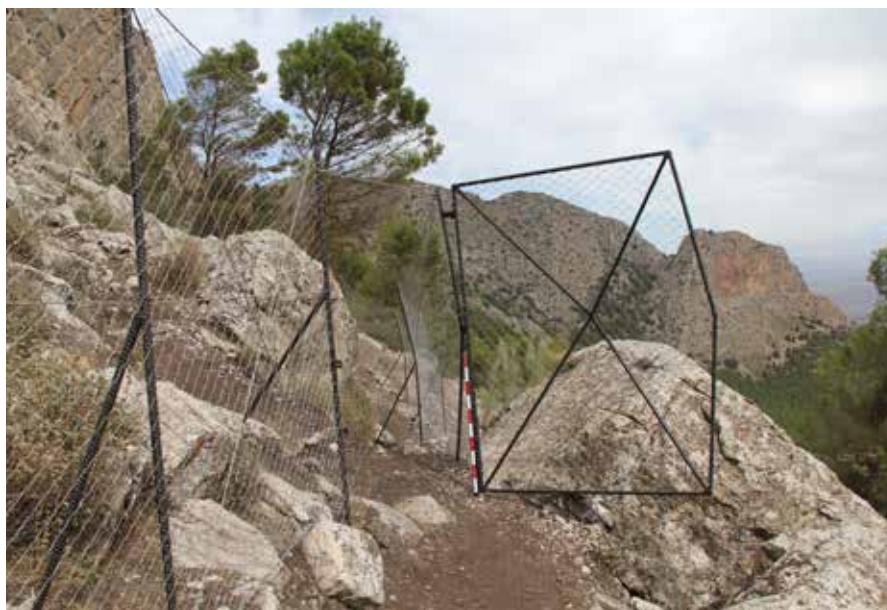
Fig. 8 Detalle del vallado del abrigo y puerta de entrada.

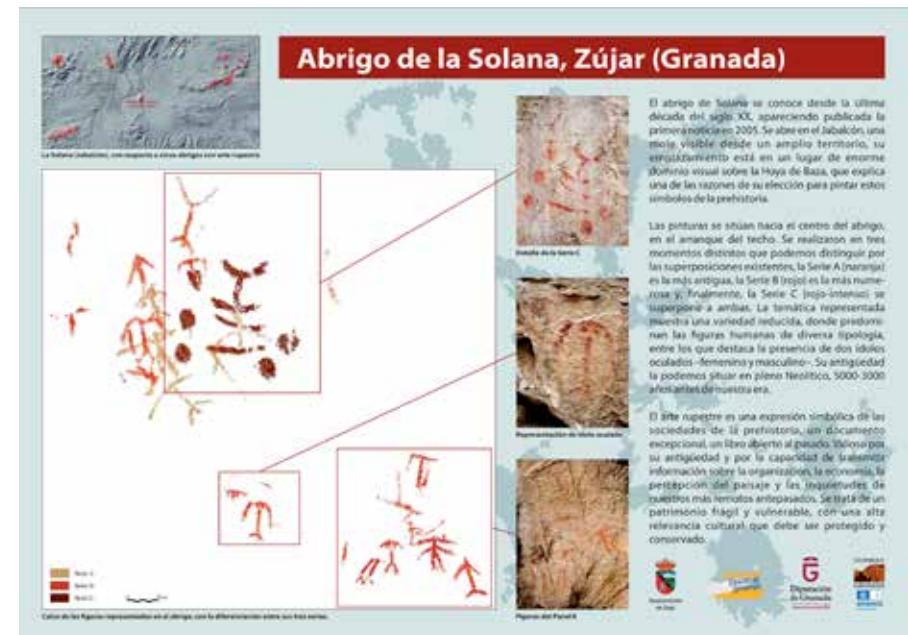
1. Mapa del territorio cercano con la localización de otros abrigos con pintura rupestre esquemática.
2. Calcos de las figuras representadas en el abrigo, remarcando con diferentes colores la identificación de las tres series pintadas.
3. Fotografías de detalle sectoriales.
4. Breve texto explicativo.

Fig. 10 Panel explicativo de la estación rupestre de La Solana, Zújar.

En el área inmediata al abrigo, en su zona izquierda, se ha instalado un panel con la información gráfica esencial (Fig. 10), que recoge los siguientes apartados explicativos:
