Memoria de actuaciones.

Programa de Conservación y Uso del Patrimonio
Arqueológico y Paleontológico Rural 2023.

Memoria de actuaciones Programa de Conservación y Uso del Patrimonio
Arqueológico y Paleontológico Rural 2023.

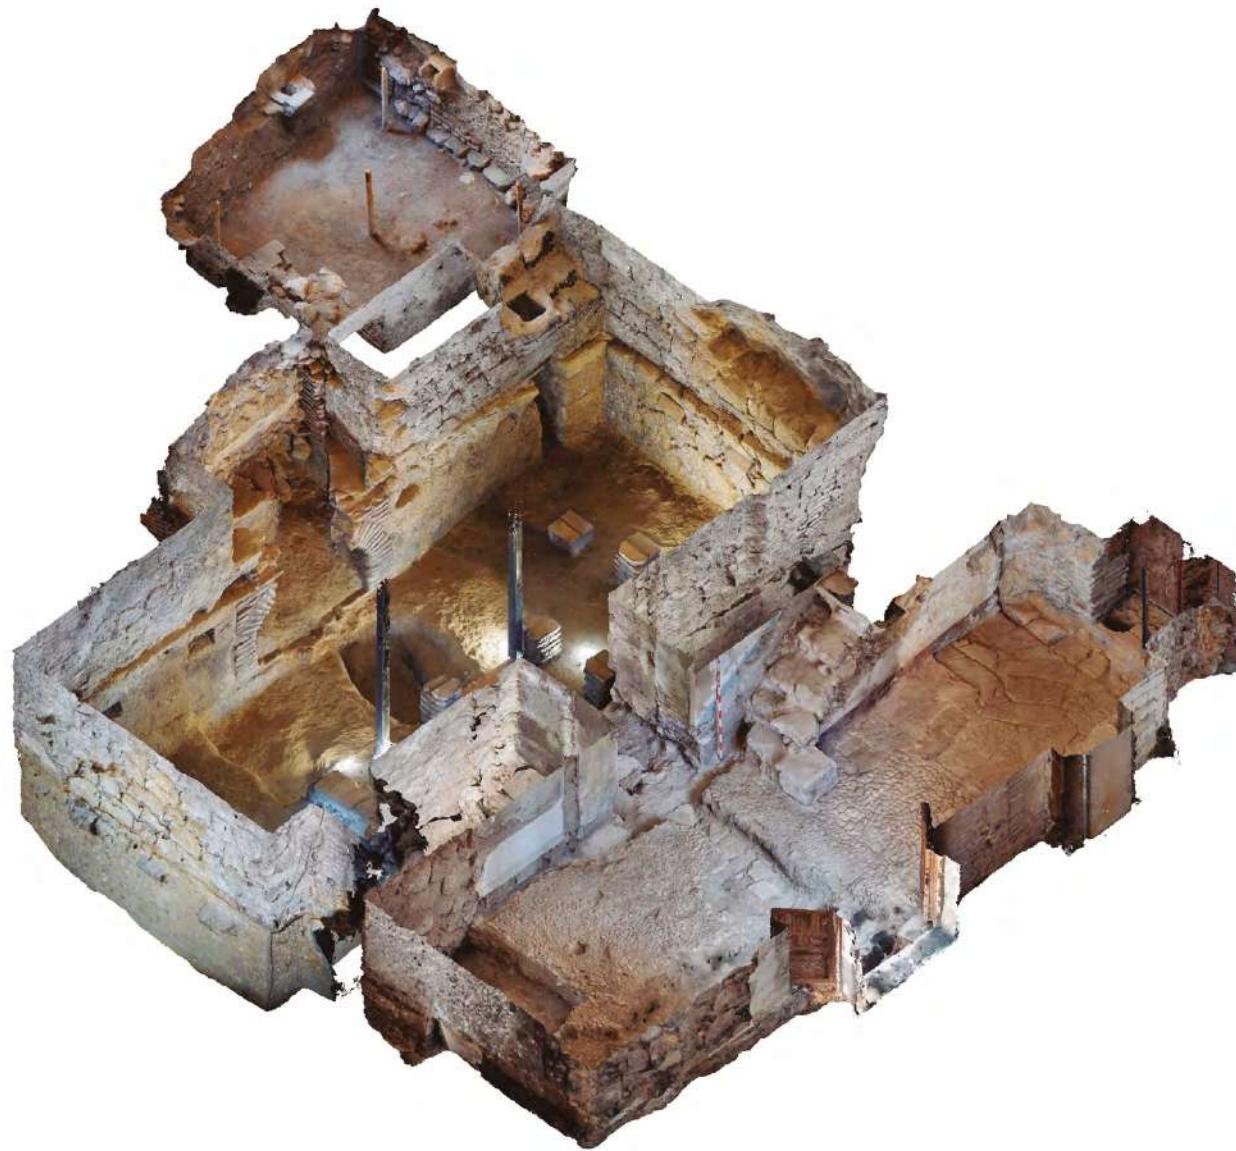
Fig. 1: Axonométrica seccionada del modelo fotogramétrico del baño de Alfacar tras la intervención arqueológica.

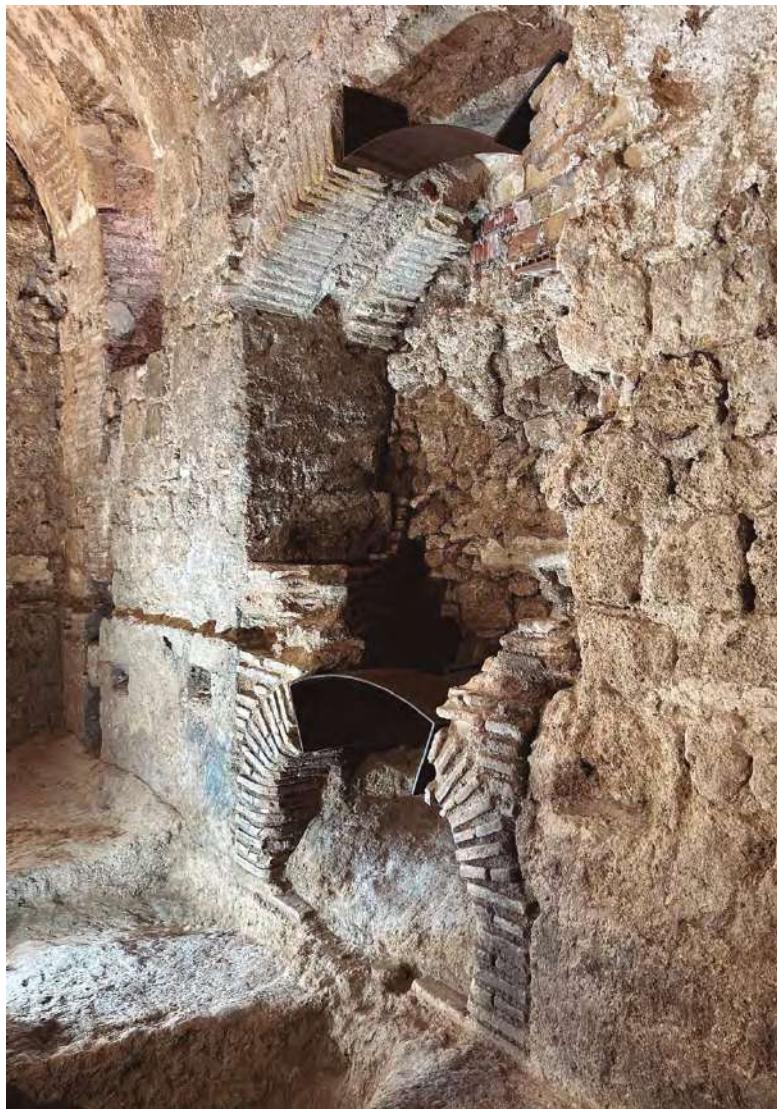
Fig. 2: Instalación de pletinas metálicas en las faltas de los arcos de fábrica de ladrillo del horno y del espacio de la caldera para garantizar su estabilidad.

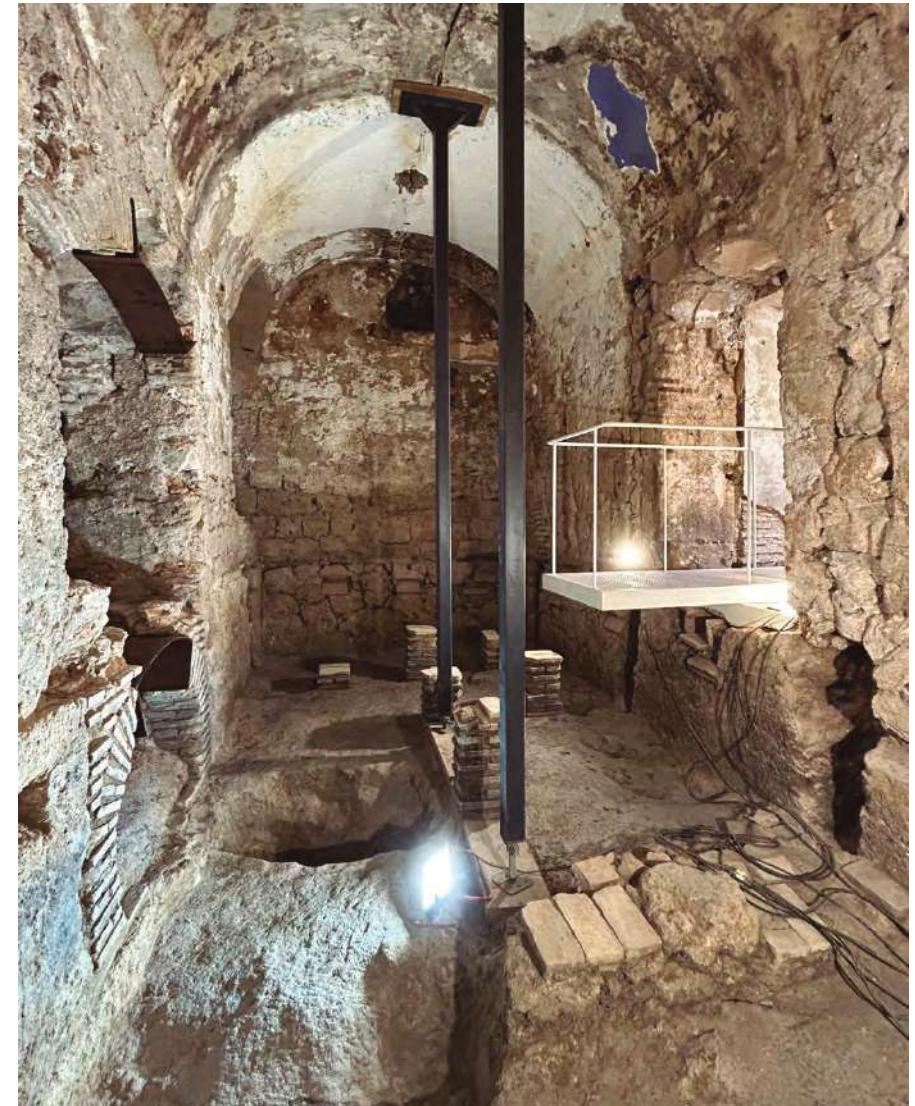
Fig. 3: Instalación en la sala templada de un umbral metálico junto al acceso y una pasarela de conexión con la sala caliente realizada en chapa microporforada.

Fig 4: Estado de la sala caliente tras el vaciado del relleno del hipocausto y parte del horno. Puede identificarse la disposición en tres hiladas de los pilares de ladrillo que soportaban el suelo de la sala sobre el hipocausto.

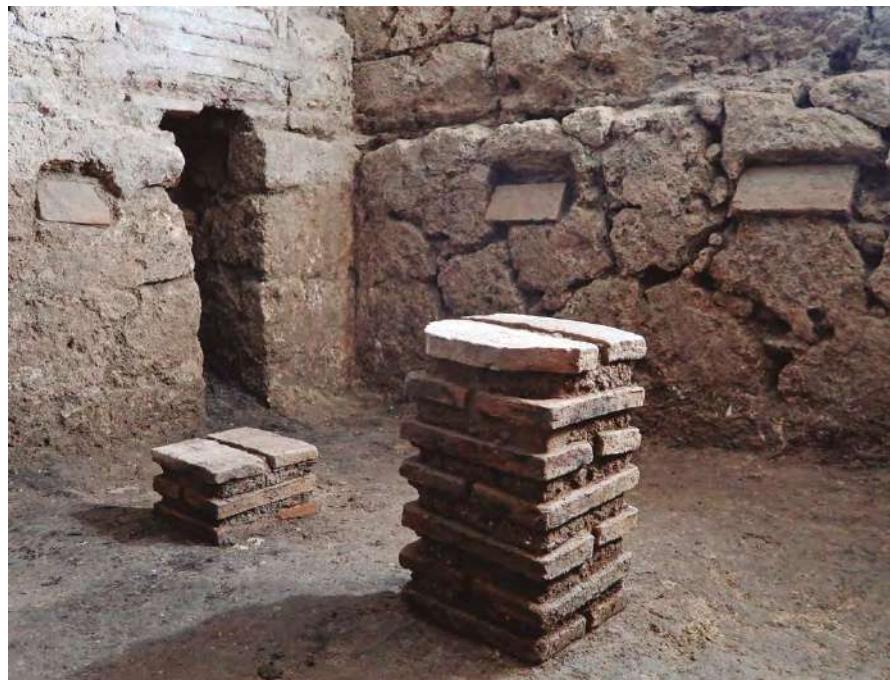
Fig. 5: En primer plano, dos de los pilares que se han conservado de la estructura del hipocausto. Al fondo, la boca de una de las chimeneas y encastrados en los muros perimetrales, el arranque de los arcos rebajados de medio pie de ladrillo que conectaban con los pilares soportando el suelo sobreelevado de la sala. A la izquierda, sobre el cajeado en el muro para recibir el arco de ladrillo comentado, pueden observarse restos de grandes losas de piedra arenisca que marcan el nivel del forjado.

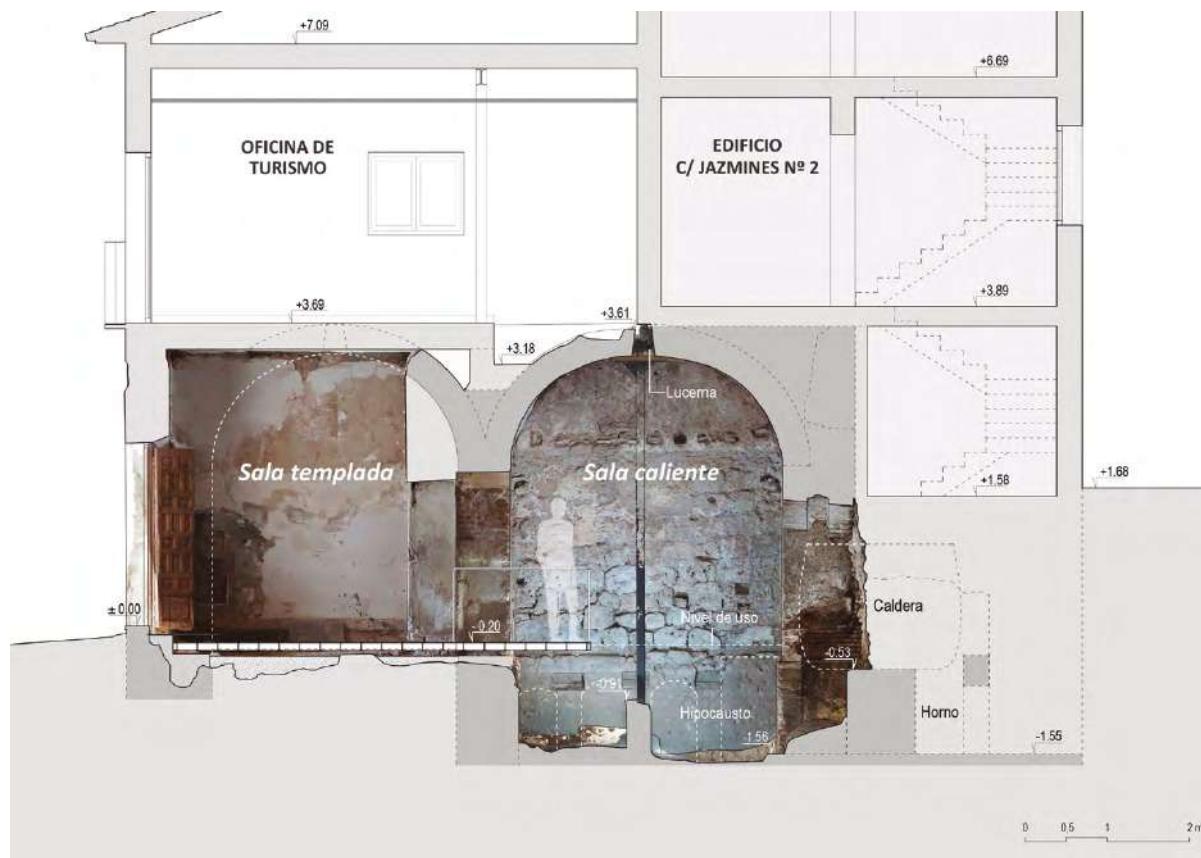
Fig. 7 : Sección transversal A. En la sala templada se pueden observar los restos del arranque de la bóveda que apoya en un muro superpuesto. Asimismo, en la sección puede verse el arranque del muro que cerraba el edificio hacia la plaza y el desarrollo hipotético del hipocausto y el horno para la caldera.

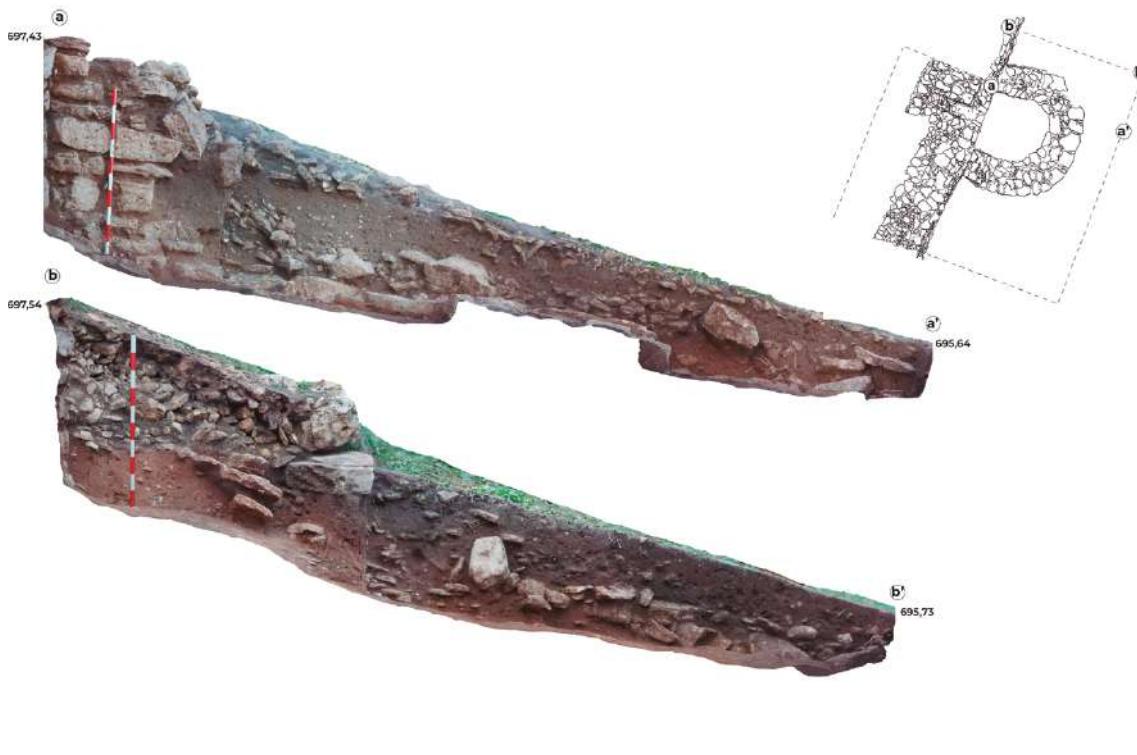
Fig. 3: Ortofoto y planta final de la nueva torre localizada (T-3)

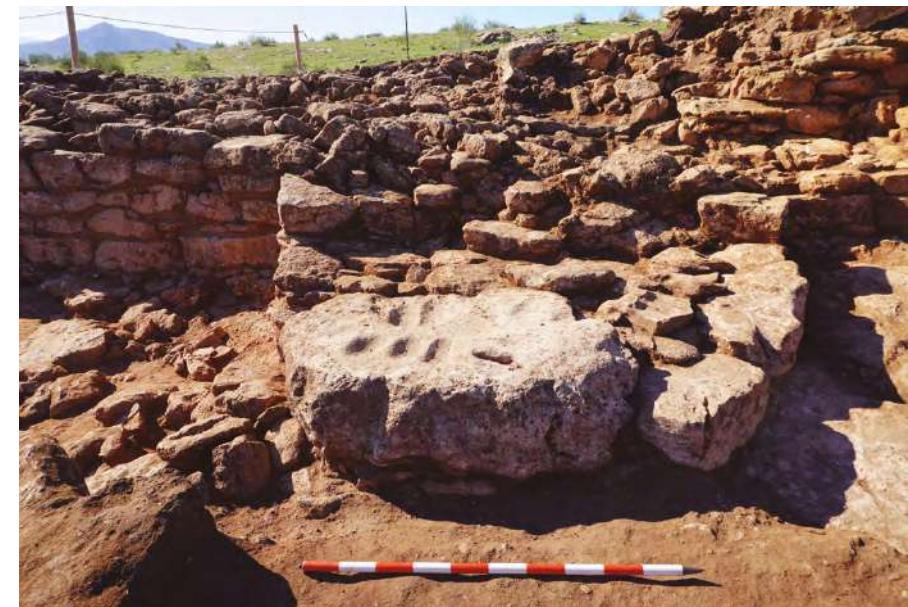
7

Fig. 7: (Página contigua, parte superior)
En primer término, el gran pulidor
para hachas de piedra inserto en el
contrafuerte.

Este contrafuerte posee un elemento singular que forma parte de la fábrica de su construcción. Se trata de un enorme bloque que piedra arenisca que previamente había sido utilizado como pulidor para la elaboración de diferentes hachas de piedra. Este trabajo para la finalización de hachas de piedra fue realizado sobre esta piedra con anterioridad a su extracción y colocación para formar el contrafuerte. Esta afirmación está apoyada en las fracturas para ser arrancado el bloque y que afectan a alguna superficie de pulido. En consecuencia, se trata de un gran pulidor de hachas que fue reutilizado en la erección de la muralla.

Este gran mampuesto es un elemento singular, como valor añadido a las singularidades que presente el yacimiento arqueológico de Villavieja, dado que no existen grandes pulidores de hachas de este tipo en la Península Ibérica (Fig. 7).

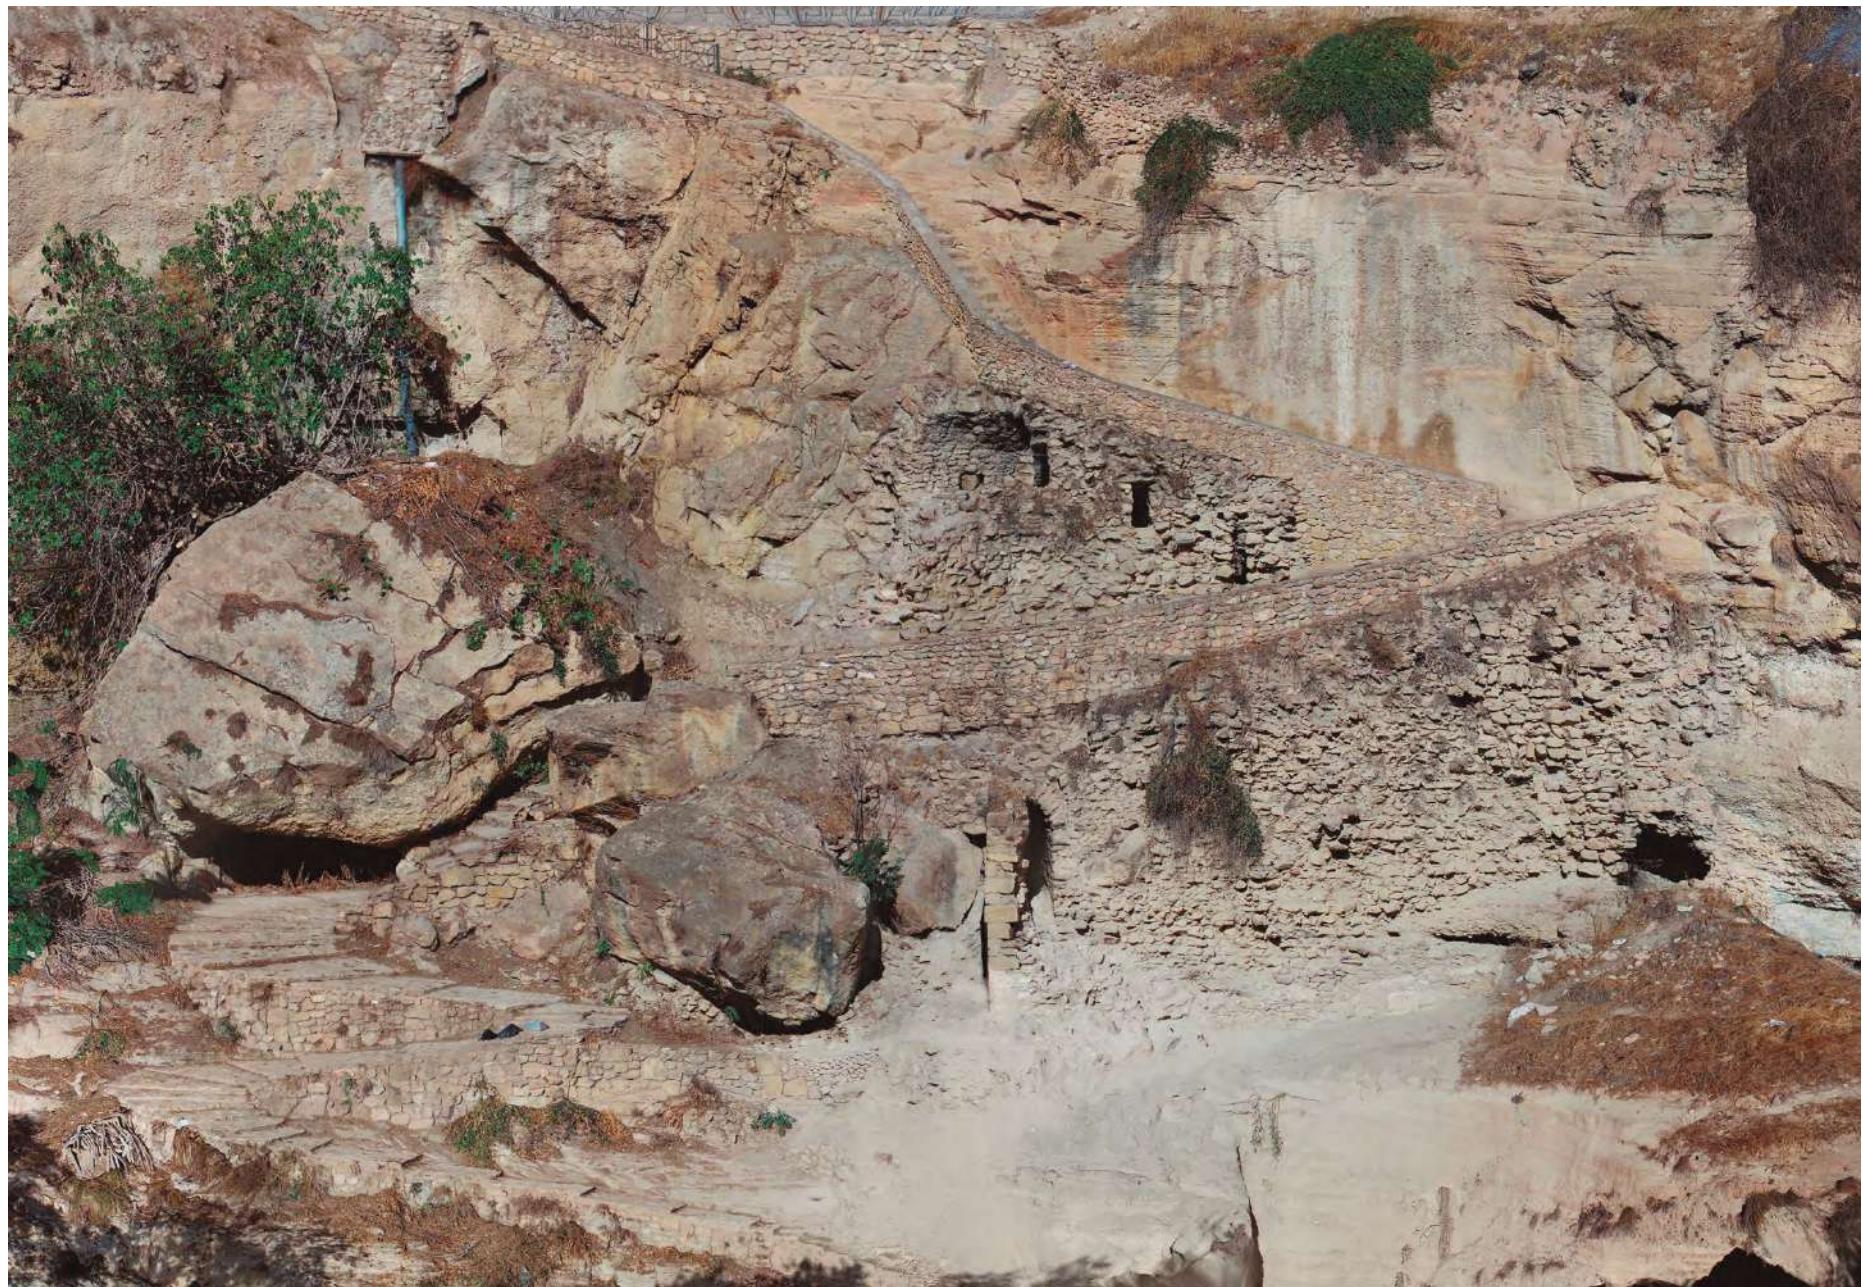
Fig. 2. Vista general de la estructura defensiva previa a la primera fase de consolidación.

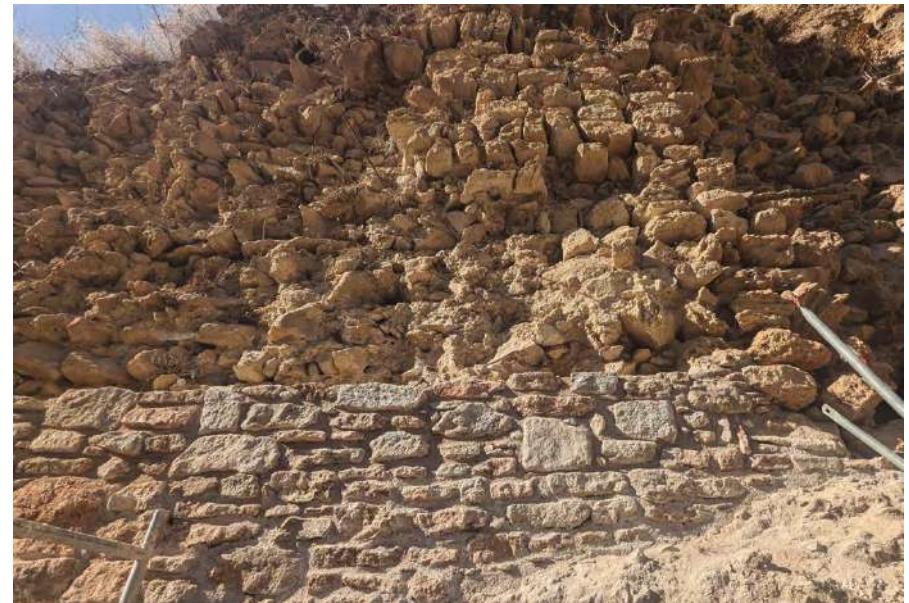
Fig. 5: Integración de la nueva fábrica de mampostería.

Uno de los principales problemas afrontados durante la intervención ha sido la imposibilidad de obtener material pétreo del Tajo de Alhama, material con el cual fue construida la Mina, dado su nivel de protección actual y que las canteras históricas ya no están en uso. En respuesta a ello, fue necesario recurrir al uso de una piedra arenisca presente en los alrededores de Alhama de Granada, especialmente en la zona de Torre Solana. Los mampuestos localizados eran muy desiguales en tamaño y, en general, de menor tamaño que los mampuestos originalmente utilizados en la Mina.

Se determinó finalmente utilizar la mampostería que estaba disponible, tratando de distribuirla heterogéneamente según iba llegando a obra, de manera que dicha limitación propia de esta fase de obra sirviera como criterio diferenciador en la restauración (Fig. 5).

De manera general, se ha procedido a reconformar la junta en aquellos puntos donde existía pérdida profunda en el aglomerante, quedando rehundida 2 cm respecto al plano de fachada en el fragmento de muro original, y 1 cm en los mampuestos que se han introducido nuevamente.

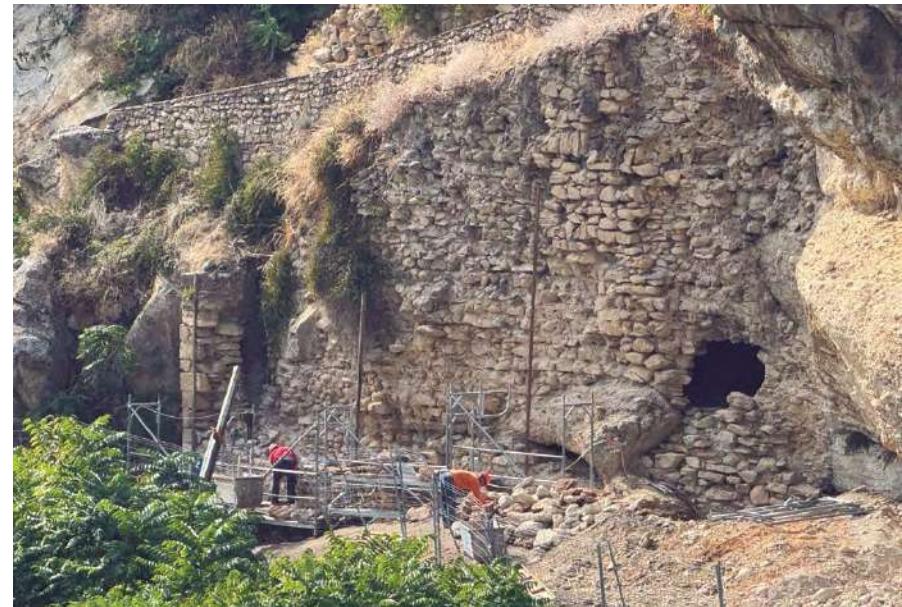
4

Fig. 4: Replanteo de talud del lienzo y acopio de material.

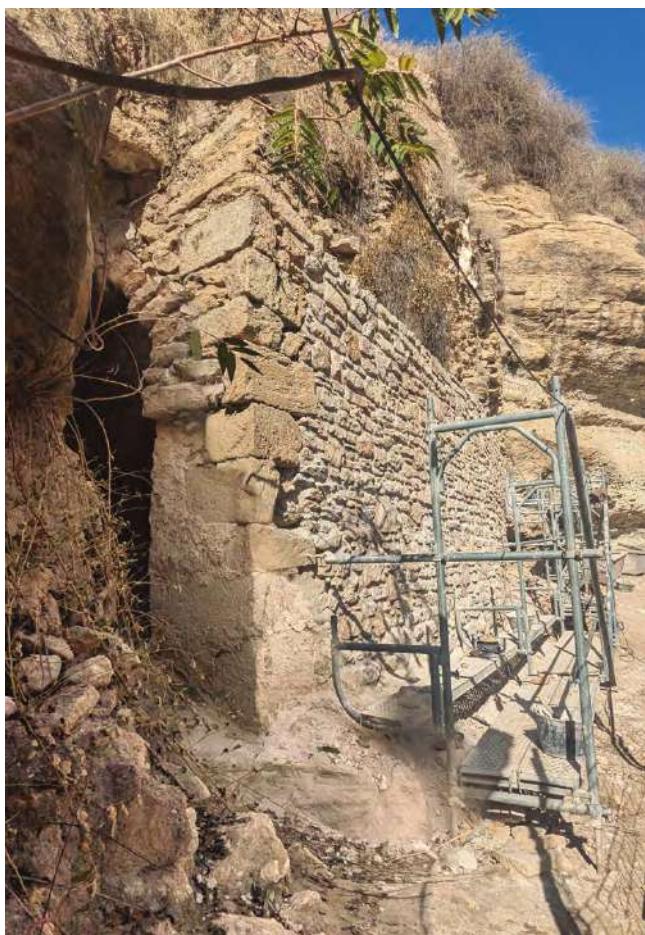
6

Fig. 6: Encuentro entre la esquina de sillería de la Puerta de la Mina y la fábrica de mampostería reintegrada.

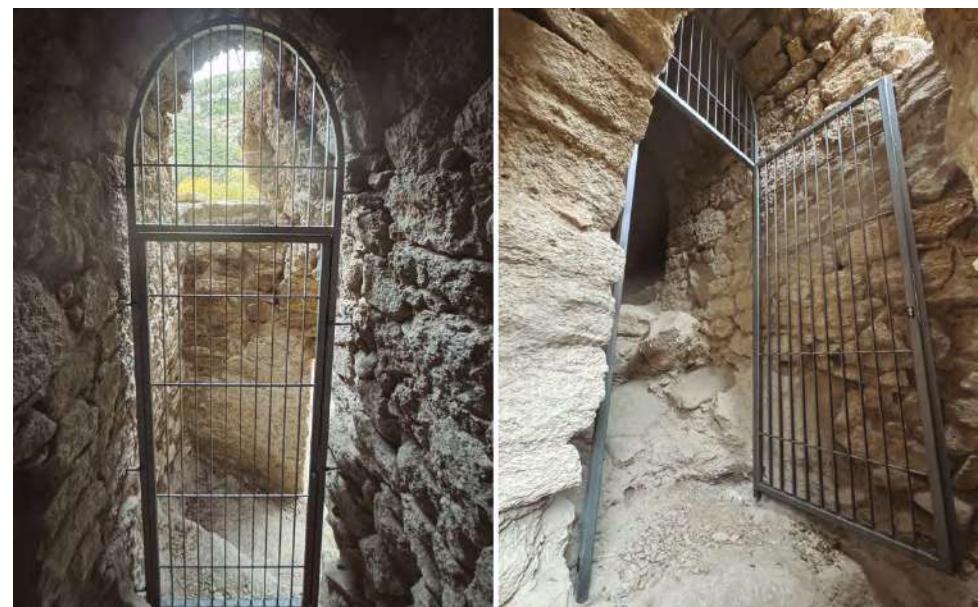
7

Fig. 7: Reja colocada en el inicio del primer tramo de la galería.

Para ello, se ha colocado una reja abatible rematada en su parte superior con un arco que sigue la curvatura de la bóveda del primer tramo de la galería, anclándose su marco perimetral de manera puntual en las juntas de la fábrica de mampostería mediante finos redondos. Este cerramiento se ha colocado al inicio del primer quiebro de la galería, adaptándose a las grandes diferencias de cota que se encuentran al interior de la misma, dejando completamente libre el arco que conforma la Puerta de la Mina y sin entrar en diálogo con su imagen desde el exterior. (Fig. 7)

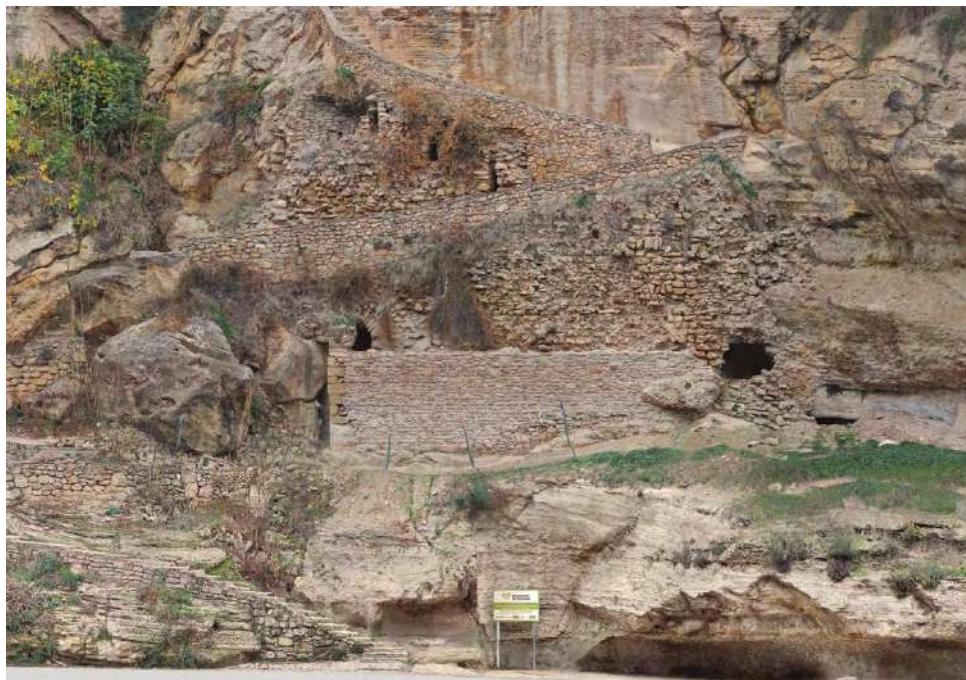
Fig. 8: Ortofotografía del alzado de la Mina en el estado final de obra.

En esta intervención no se ha llevado a cabo la consolidación de los sillares y mampuestos que conforman la portada de la Mina, la cual será abordada en la segunda fase⁸ según el tratamiento más apropiado especificado por la especialista en restauración del equipo. Igualmente, por la dificultad que implicaba y el gran aporte necesario de material, se consensuó no intervenir en la gran oquedad existente a levante de la mina. (Fig. 8)

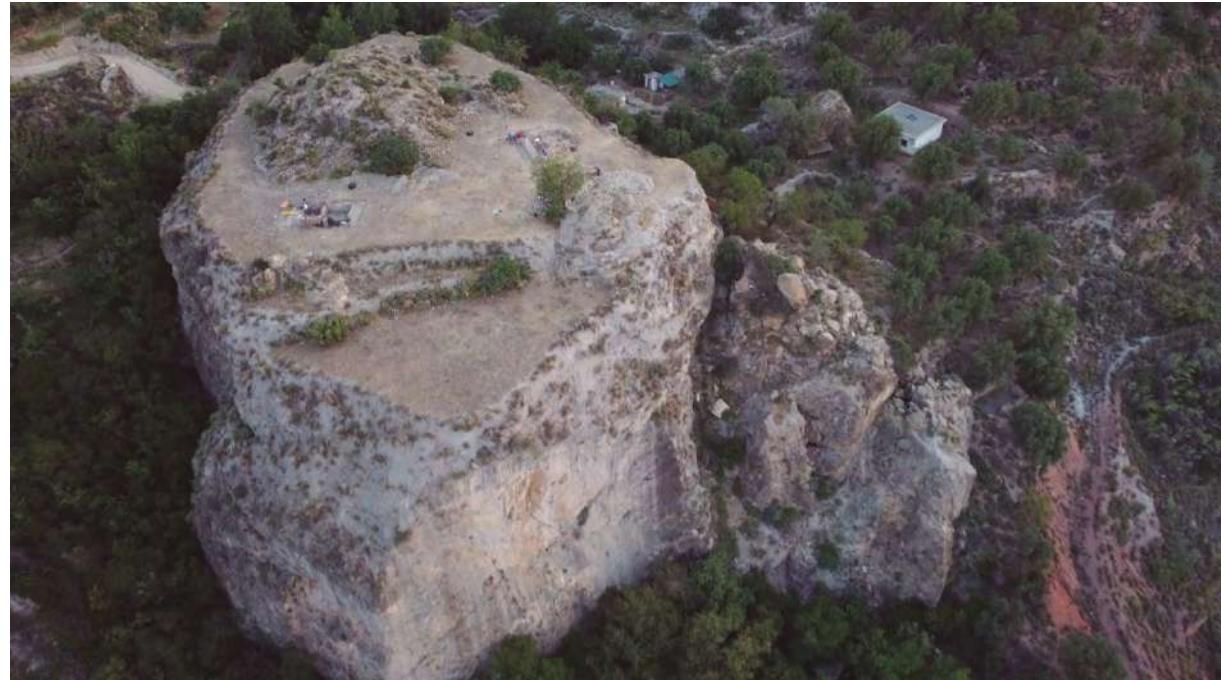
Fig. 01. Vista panorámica del Peñón del Fuerte. 2023. Elaboración propia.

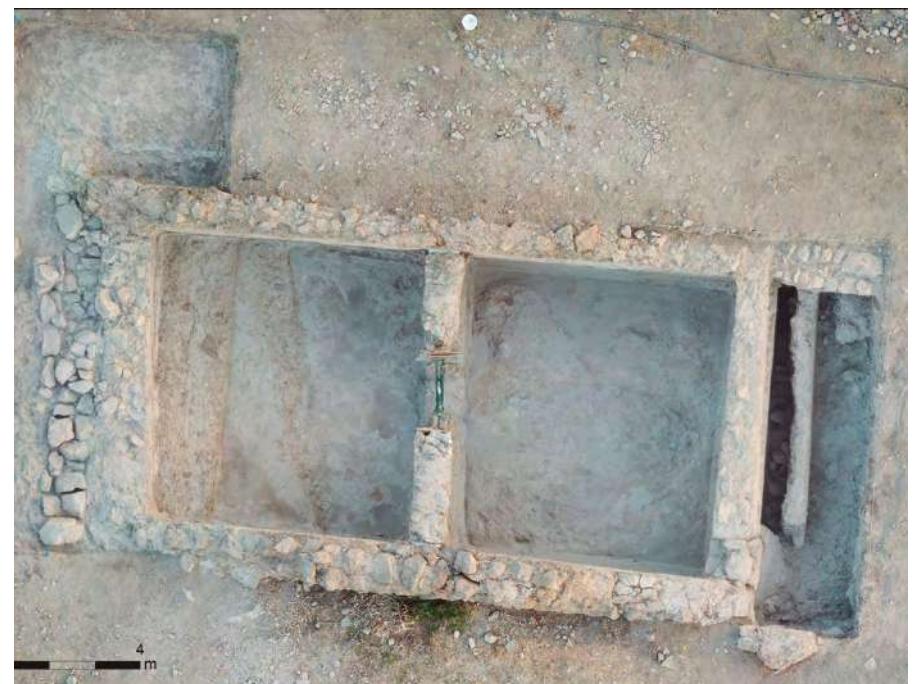
Fig. 2 Ortofotografía de torre y contrafuerte.
Nótese el pasillo de acceso a la torre.

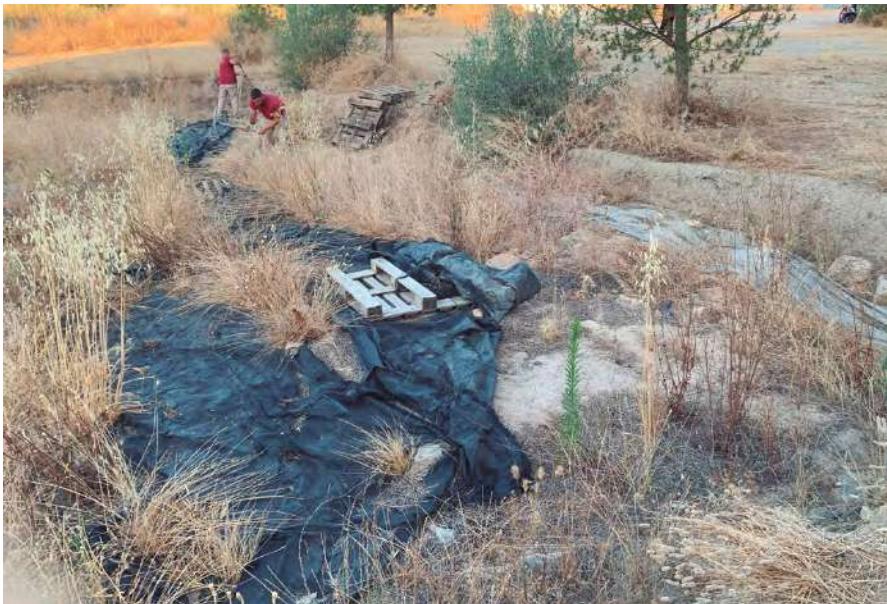
Fig. 3 Detalle de la remoción de las protecciones y acumulación de lodos. Autor J.J. Álvarez.

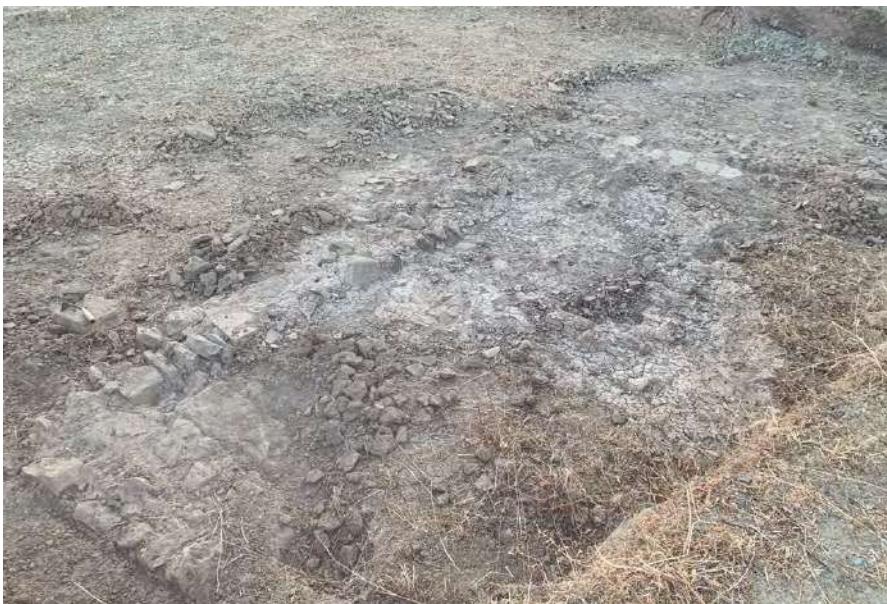
Fig.4 Detalle del grado de ocultación de las estructuras y niveles arqueológicos. Autor J.J. Álvarez.

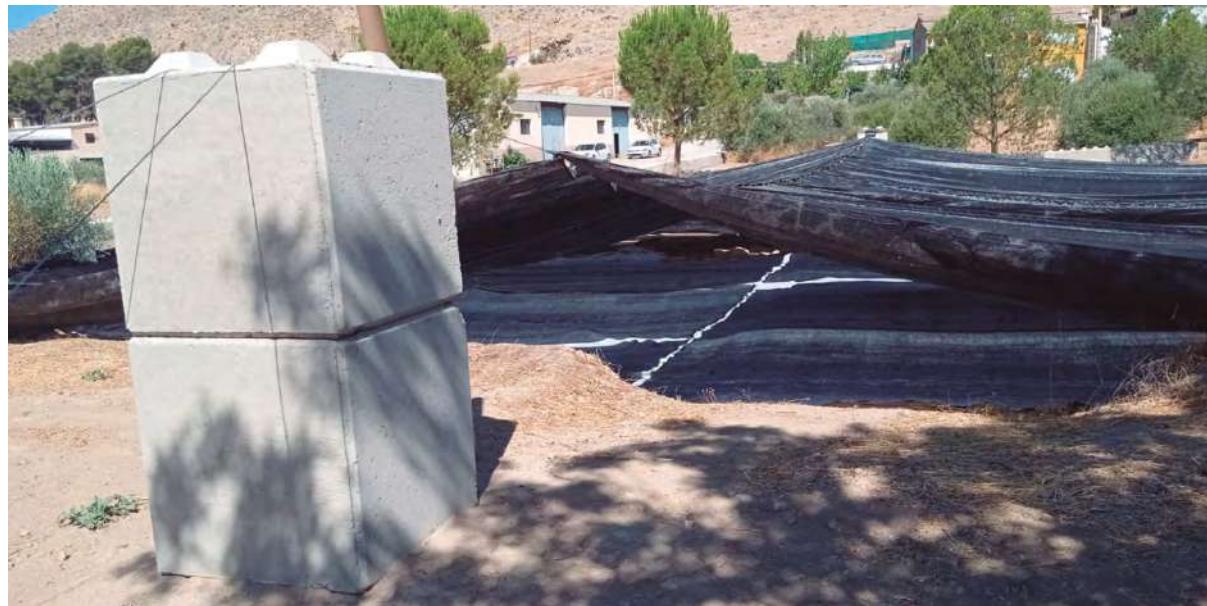
Fig. 7 Detalle de la protección de los restos con geotextil y cubierta provisional de lona. Autor J.J. Álvarez.

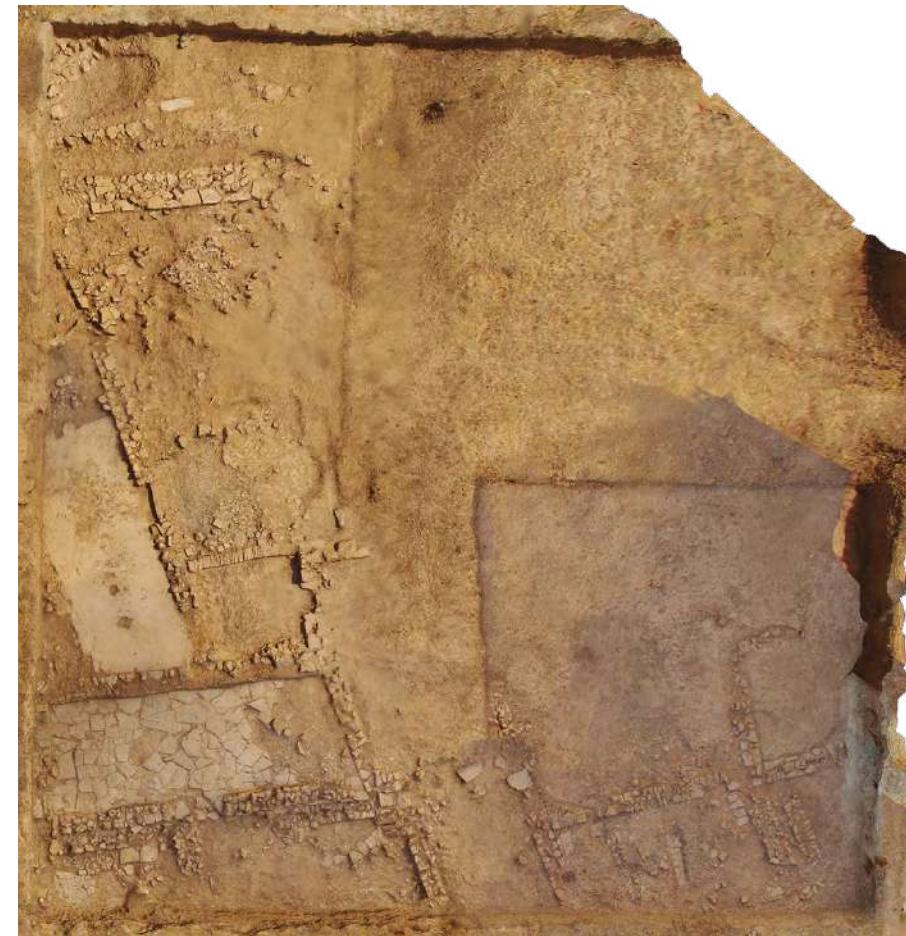
Fig. 8 Ortofoto final de los trabajos. Autor J.J. Álvarez.

Creemos que debe ser tenido en consideración la elaboración de un protocolo o programa de conservación preventiva que contenga un cronograma de vigilancia activa de las áreas excavadas. Ha de centrarse en la revisión periódica del estado tanto de las estructuras de protección como del estado de los restos arqueológicos. Esta vigilancia permitirá detectar el deterioro o daños y proceder a su reparación.

Un factor importante observado en esta última actuación ha sido el crecimiento de la vegetación espontánea de carácter semi arbustivo que ha crecido incluso entre los huecos de los mampuestos y que ha tenido que ser eliminada con gran cuidado para evitar daños. La vigilancia periódica podrá detectar su crecimiento y realizar trabajos de eliminación.

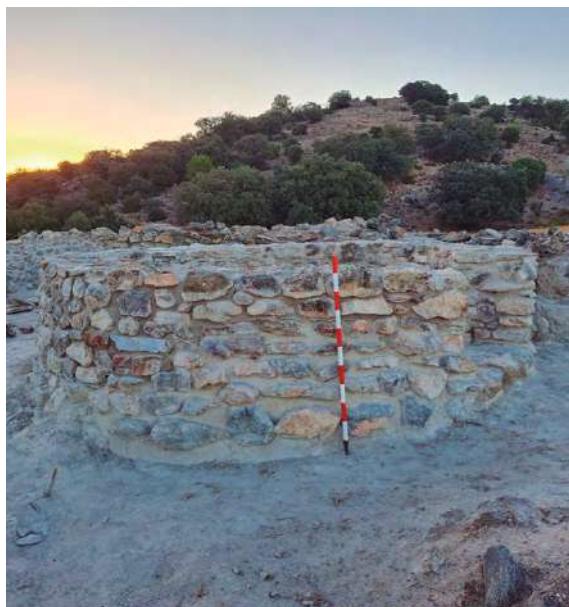
Fig. 2 Estado del yacimiento previo a la intervención

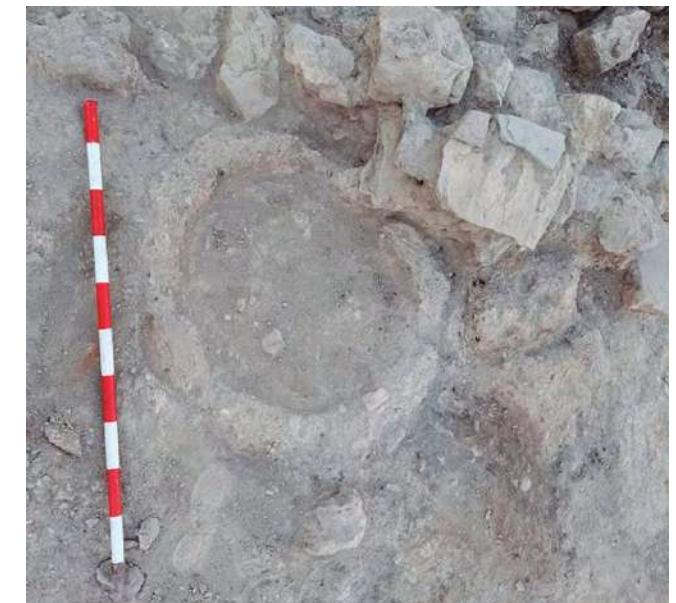
Fig. 6 Detalle del hogar.

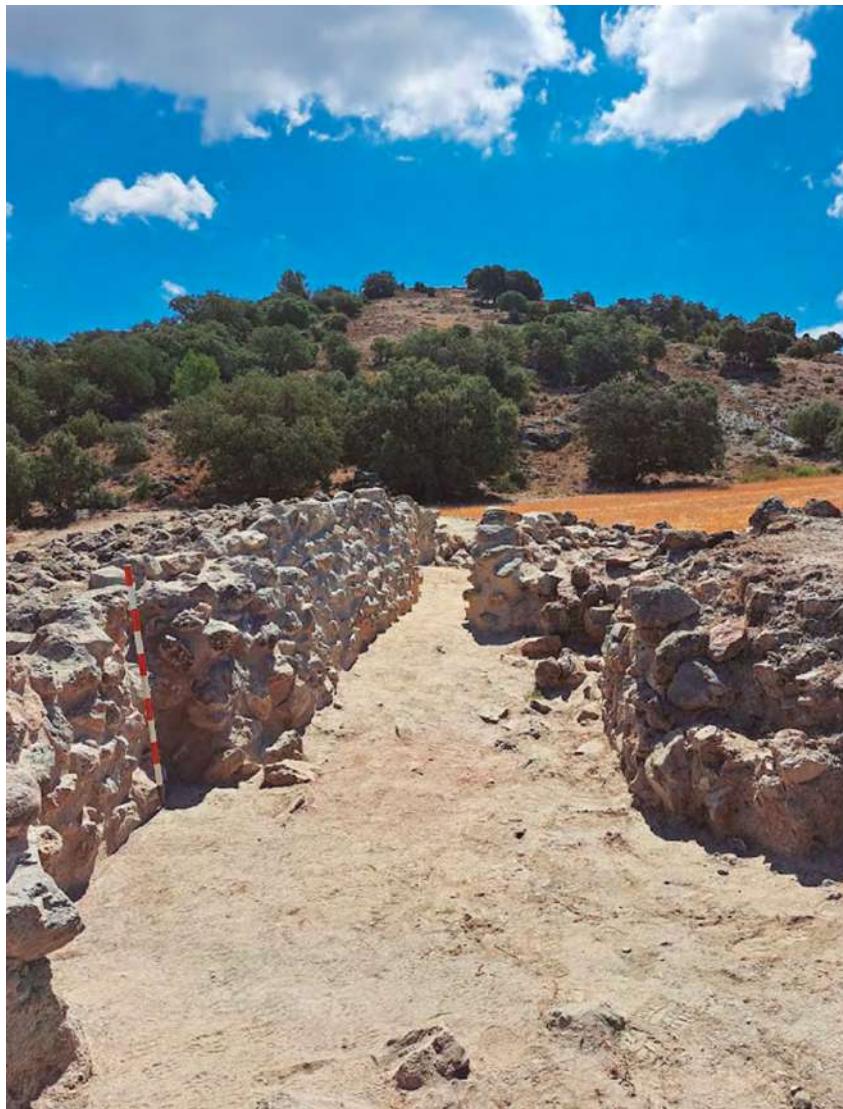
Fig. 7 Vista del pasillo existente entre la muralla y las cabañas.

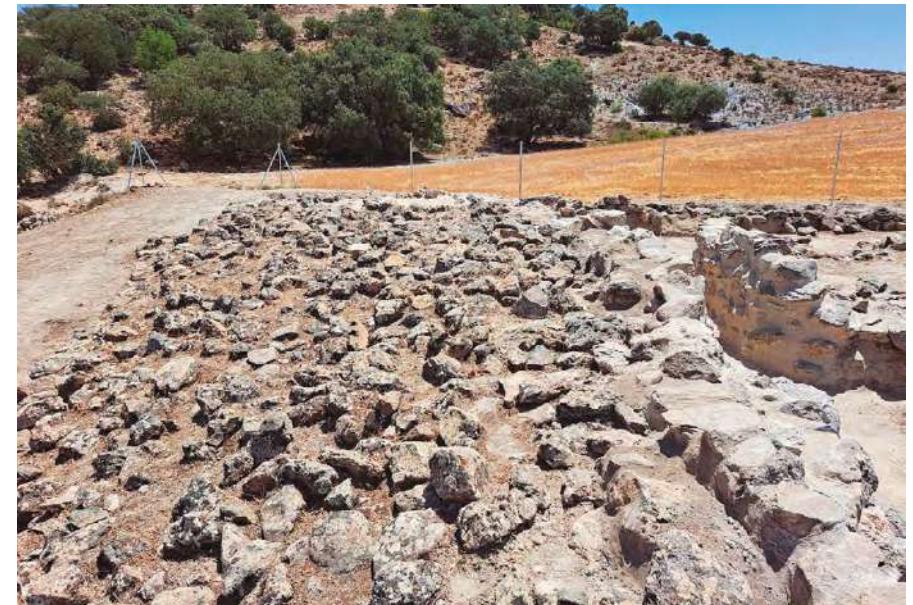
Fig. 8 Tramo de muralla y vallado del yacimiento.

La actuación en el tramo de muralla conservado consistió en la reintegración de las piedras caídas tras los desplomes como de aquellas otras que estaban claramente desplazadas de su lugar original. La cara interior, de mayor altura que la externa, al igual que el resto de estructuras fue consolidado al completo mediante su llagueado con mortero. El foso y el interior del bastión se llenaron con sucesivas capas de grava apelmazada hasta acabar con un nivel de tierra cribada como medida de seguridad debido al peligro que entrañaba la profundidad alcanzada durante las excavaciones.

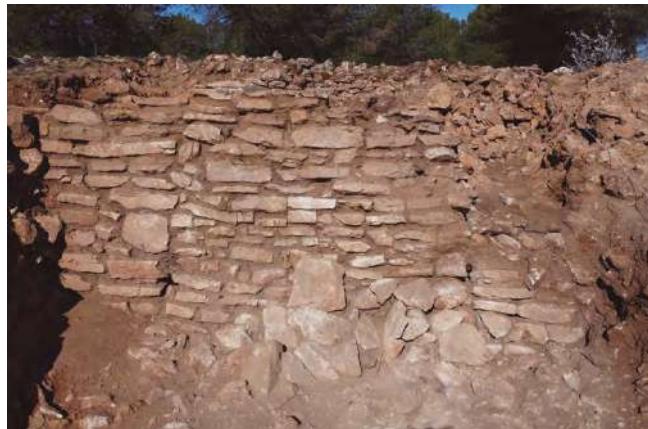
Fig. 3 Restos del paramento externo de la muralla en el nuevo sector excavado con el 2024, con el arranque del nuevo bastión a la izquierda de la fotografía

Los paños de muralla fueron construidos colocando un montículo de mampuestos sin organización interna alguna y forrado, al menos al exterior (ya que aún se desconoce el sistema utilizado para el paramento interno de la muralla), por una serie de placas de calizas fosilíferas de origen marino (Santos y Mayoral, 2009), dispuestas horizontalmente, que dan cierta majestuosidad a la construcción.

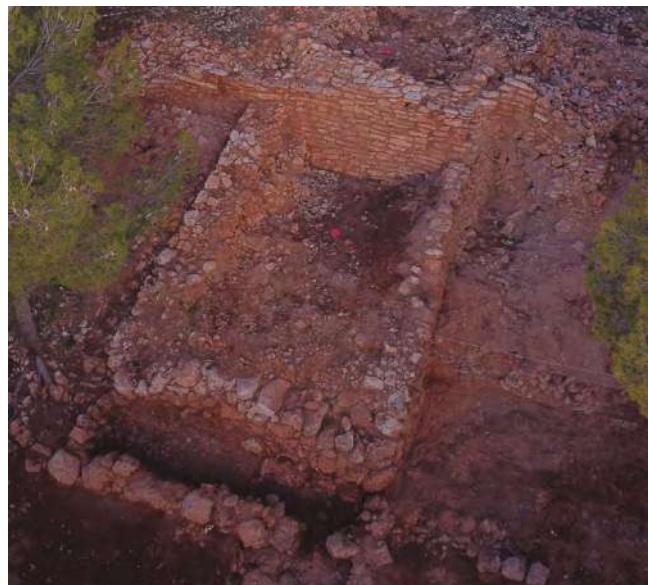
Fig. 4. Vista del bastión excavado, con la escarpa del foso que aparece como un doble muro al exterior del bastión

Pero el sistema defensivo no sólo se reflejaba en la muralla en sí, sino que complejizaron aún más su arquitectura añadiendo al paño de muralla una serie de bastiones de planta rectangular, aunque algo deformados, ya que a partir del único hasta ahora excavado, se observa que las medidas de longitud y anchura varían de un extremo al otro de estos bastiones.

Un dato interesante desde el punto de vista arquitectónico es que estas estructuras se macizaban, mientras se construía cada hilada del paramento externo, se vertía en el interior piedra caliza de mediano y gran tamaño.

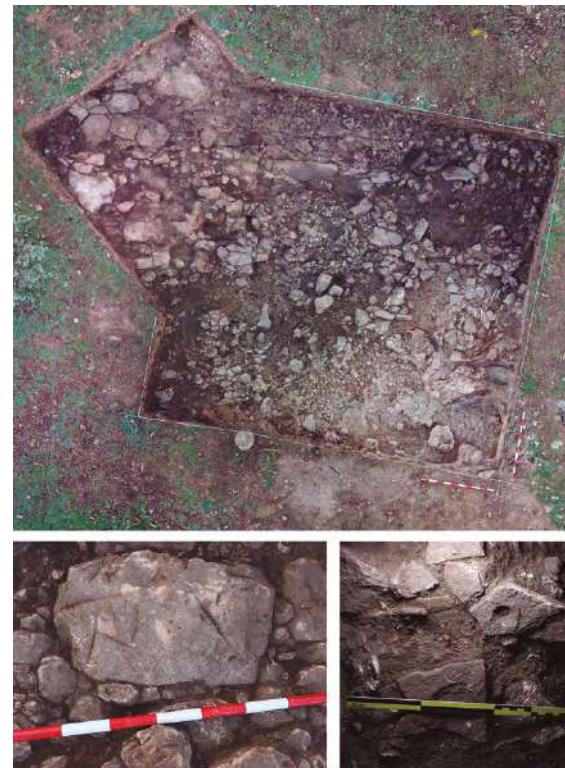
Fig. 6 Vista cenital de la excavación al interior; abajo, restos de una posible estela con decoración geométrica.

En todo caso, en un sondeo practicado casi en el extremo norte, se ha localizado una serie de placas de calizas que debieron formar parte de un enlosado, si bien dichas lajas han sido muy alteradas por las raíces de los pinos.

En correspondencia con la estructura de las que formaría parte este pavimento pétreo, se ha documentado un posible muro recto, que podría indicar la existencia de construcciones de planta rectangular.

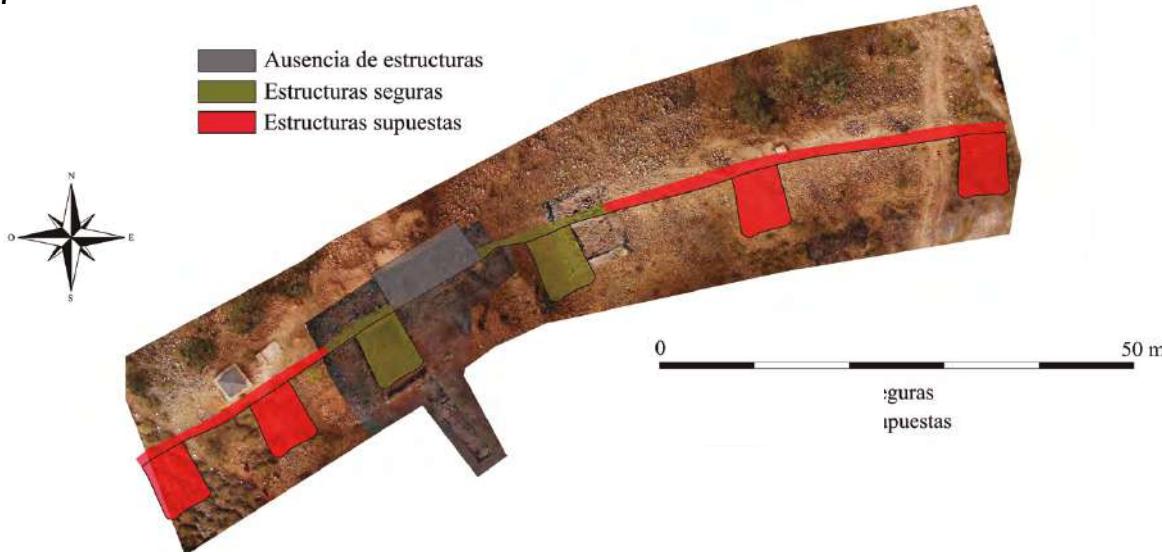
Fig. 7 Reconstrucción de la ubicación de los bastiones en la muralla.

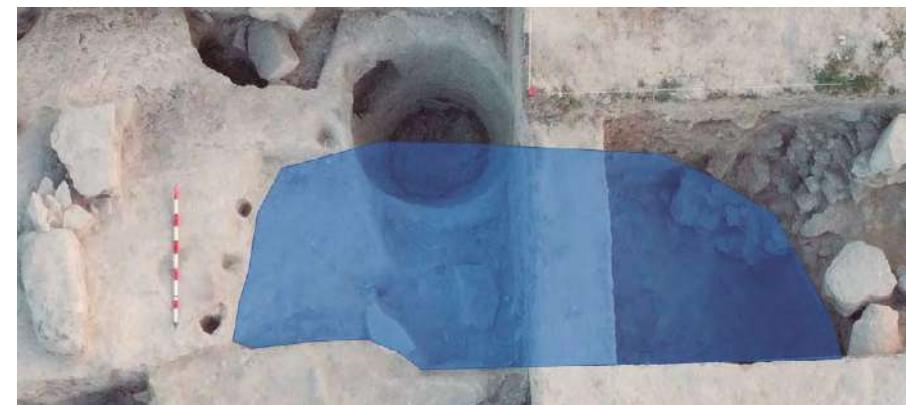
Fig. 7: Vista de la zona central del Corte 7 con cuatro hoyos de poste de un arco de cabaña y zona con materiales del Bronce Final.

En la zona meridional del sector C y F, entre las distintas fosas contemporáneas, queda un pequeño espacio de roca natural, casi cuadrado de 2,8 m de lado, en el que existen 4 hoyos de poste de forma más o menos circular y de entre 10 y 15 cm de diámetro y 15-20 cm de profundidad, con sus rellenos correspondientes a base de limos arenosos, en los que algunos había carbones.
