Memoria de actuaciones.

Programa de Conservación y Uso del Patrimonio
Arqueológico y Paleontológico Rural 2023.

Memoria de actuaciones Programa de Conservación y Uso del Patrimonio
Arqueológico y Paleontológico Rural 2023.

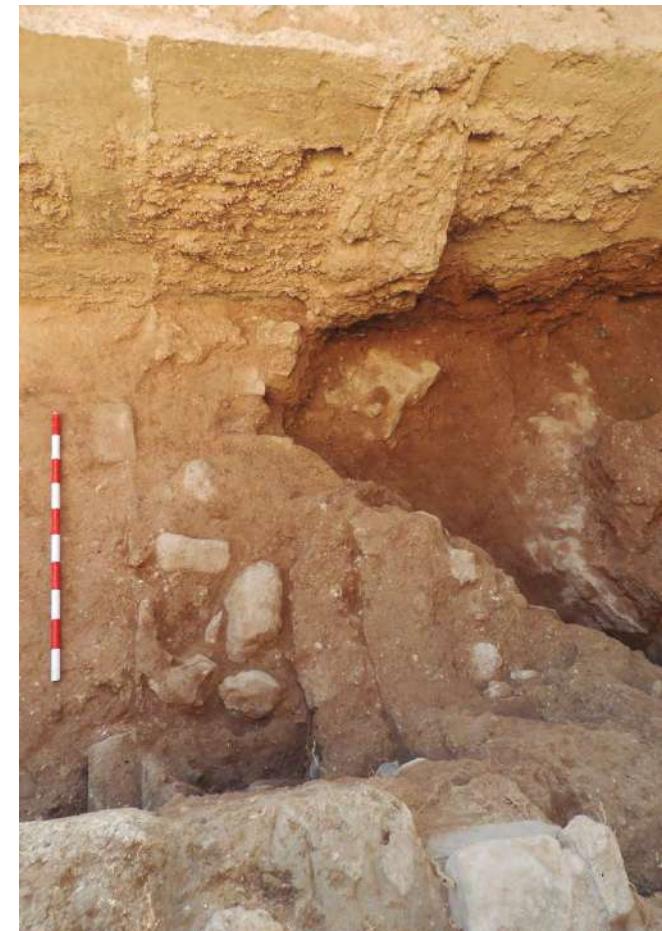
Fig. 2 Posible tramo de muralla. Sección Sector 01 Ampliación. Alzado Oeste.

Como ya ocurriese en el lado Norte de la Torre, en el alzado Oeste de la misma se distingue el “arranque” de un muro que presenta un ancho de 0,50 metros y un alzado de 1,25 metros. Se encuentra destruido en gran parte por fases posteriores si bien puede identificarse de forma clara su composición, material empleado y técnica constructiva. Se trataría de un tapial hormigonado de similares características al empleado en la torre, a la que queda imbricado. Se emplea para su construcción el encofrado a doble cara. Su orientación es E-O y su prolongación hipotética tomaría dirección hacia la esquina SO del complejo.

A esta estructura se le adosan otros muros, uno a cada lado. Ambos utilizan mortero de cal en su alzado, con guijarros en su interior, aunque la técnica empleada es el encofrado a una cara, donde el muro situado en la zona central sería el elemento de apoyo. Ambas estructuras se encuentran apoyadas igualmente en el alzado de la torre, donde puede observarse la huella dejada por ellas tras su demolición parcial.

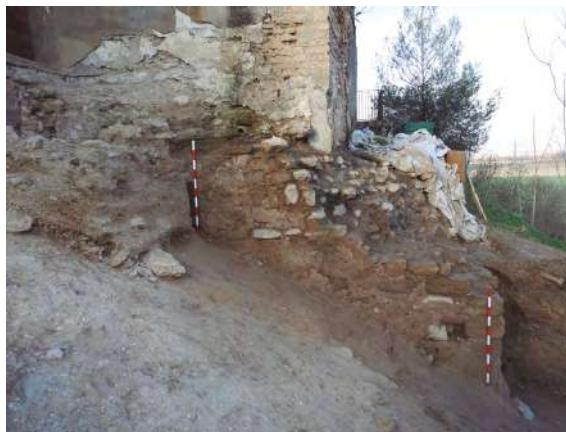
4

El lienzo reposa directamente sobre una zona ataluzada, formada por un sedimento compactado y posee unas dimensiones de 6,30 m, de largo y 0,85 m. de ancho y un alzado conservado de 1,36 m. (Fig. 4)

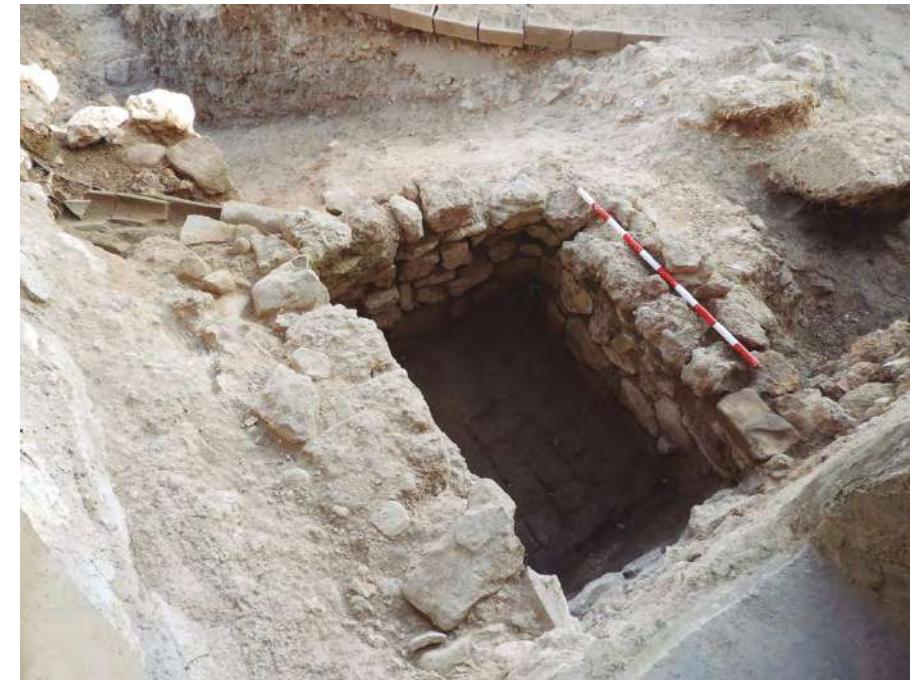
Fig. 3 Ortofoto Planta Sector 03: Vista general de los muros.

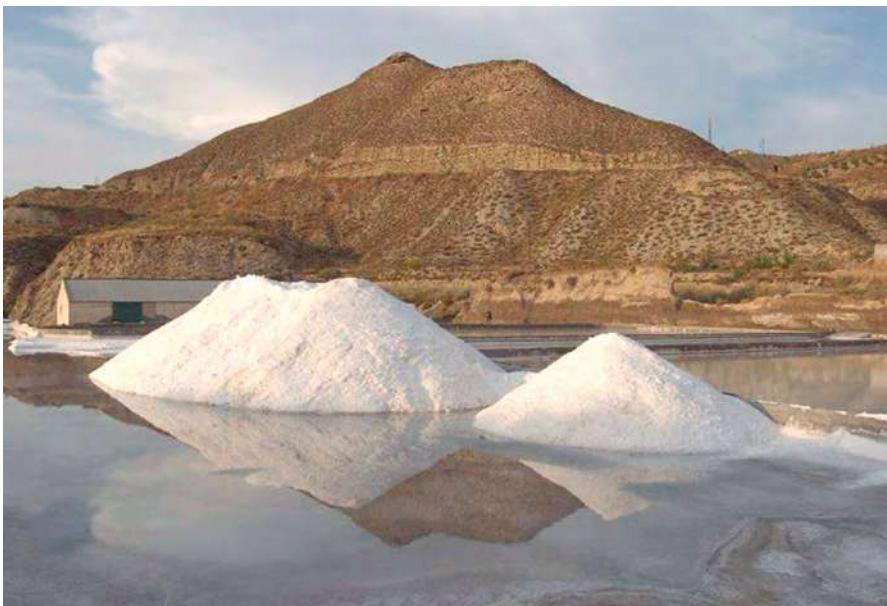
Fig. 1 Balsas de evaporación en el complejo de las Salinas.

La constitución geológica de Andalucía, con presencia de sustratos ricos en sal, explica la existencia de numerosas salinas en zonas alejadas de la costa (Salinas de Ronda, Salinas de Loja, Salinas de Montejaén, etc.). Los rasgos fisiográficos del territorio son factores determinantes a la hora de explicar la forma en que se distribuyen las salinas de interior en Andalucía. Las explotaciones salineras sólo pueden aparecer allí donde el terreno es rico en sales, y éstas se presentan mayoritariamente asociadas a materiales sedimentarios del Trías Keuper (230-205 millones de años), de elevado contenido en cloruros y sulfuros. Con menor frecuencia pueden aparecer relacionadas con sedimentos evaporíticos más modernos, del Neógeno (20-2 millones de años), depositados en las depresiones interiores propias de Andalucía Oriental, es decir, en las del Reino nazarí de Granada. (Fig. 1)

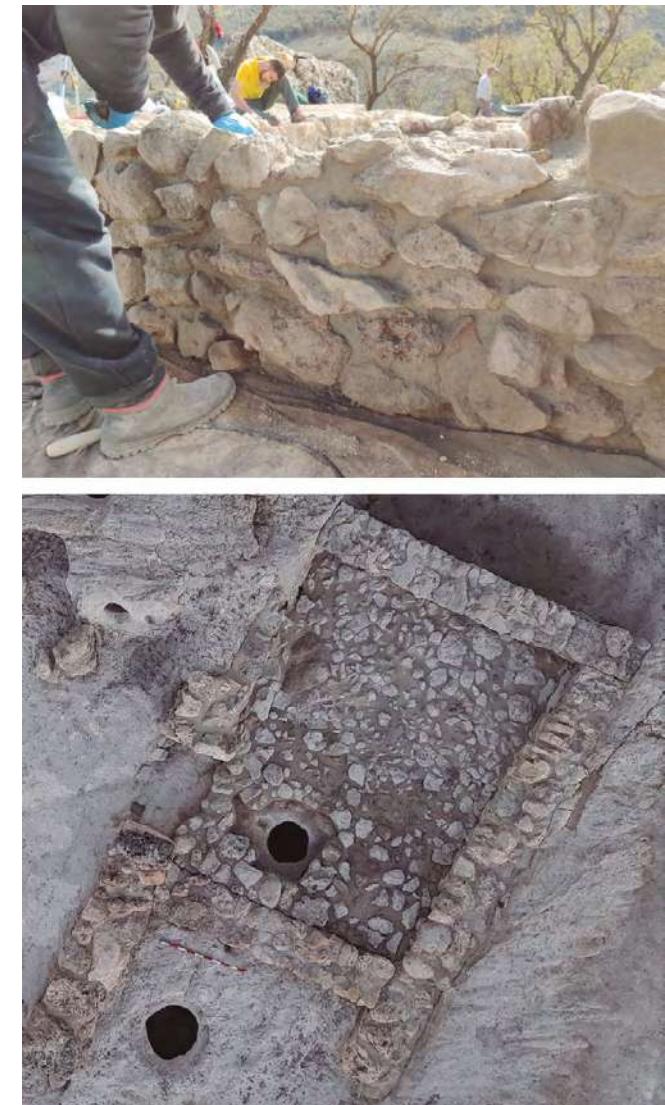
Fig. 7 Consolidación de los muros y del suelo de la Estructura 1.

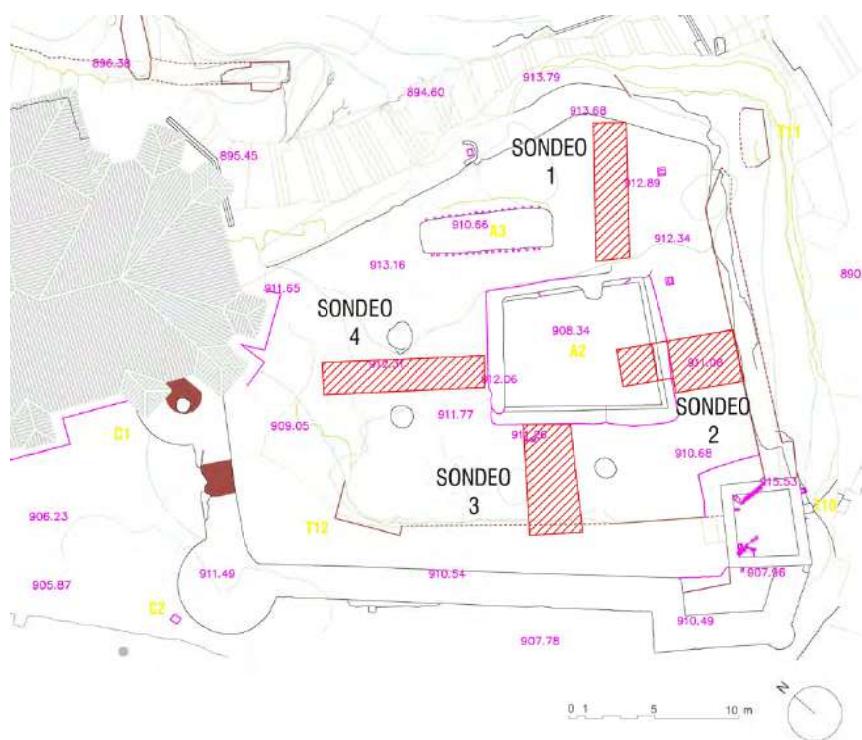
Fig. 2 Plano de los sondeos realizados en la primera campaña.

El Sondeo 1, situado al norte del aljibe central, tenía como objetivo principal establecer una cronología asociada al aljibe y detectar posibles estructuras adosadas a este elemento. Durante la intervención se identificaron niveles geológicos muy superficiales, lo que limitó considerablemente tanto la profundidad de la excavación como los resultados aportados por la misma. A pesar de estas limitaciones, se documentaron algunos elementos de habitación, como fragmentos de suelos de cal muy deteriorados y residuales, que podrían estar relacionados con fases constructivas de nivelación del terreno y ocupación del castillo.

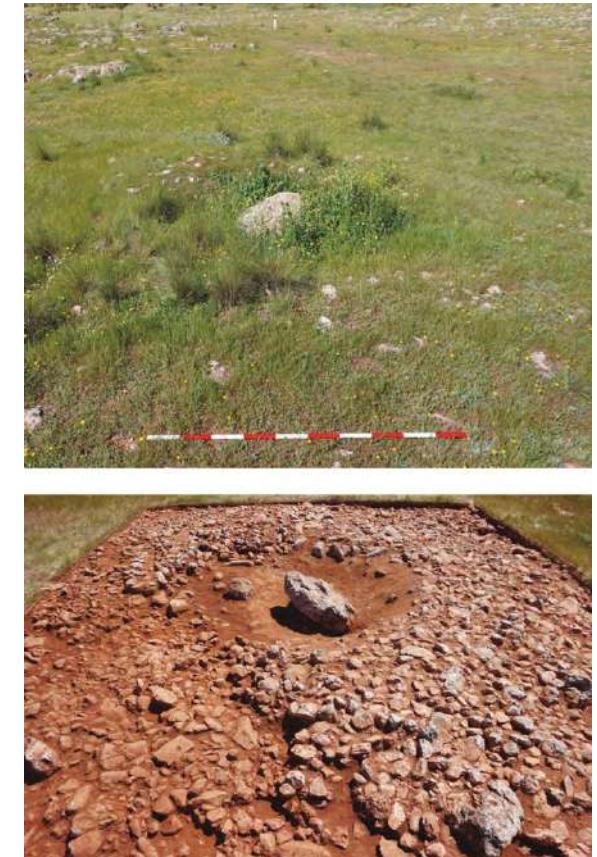
Fig. 6. Sepultura 2 antes y después de la identificación del túmulo.

La sepultura 2 se identificaba superficialmente por una sobre elevación del terreno entorno a una fosa de la que emergía el extremo de un gran ortostato. La excavación de la capa superficial puso al descubierto una estructura tumular formada por mampostería de mediano tamaño (Fig. 6). La presencia de algunas alineaciones de mampuestos de mayor tamaño parece indicar la presencia de diferentes anillos que delimitaría y darían consistencia a la construcción. Asociado a la estructura tumular se registran numerosos fragmentos de restos óseos humanos y de cerámica.

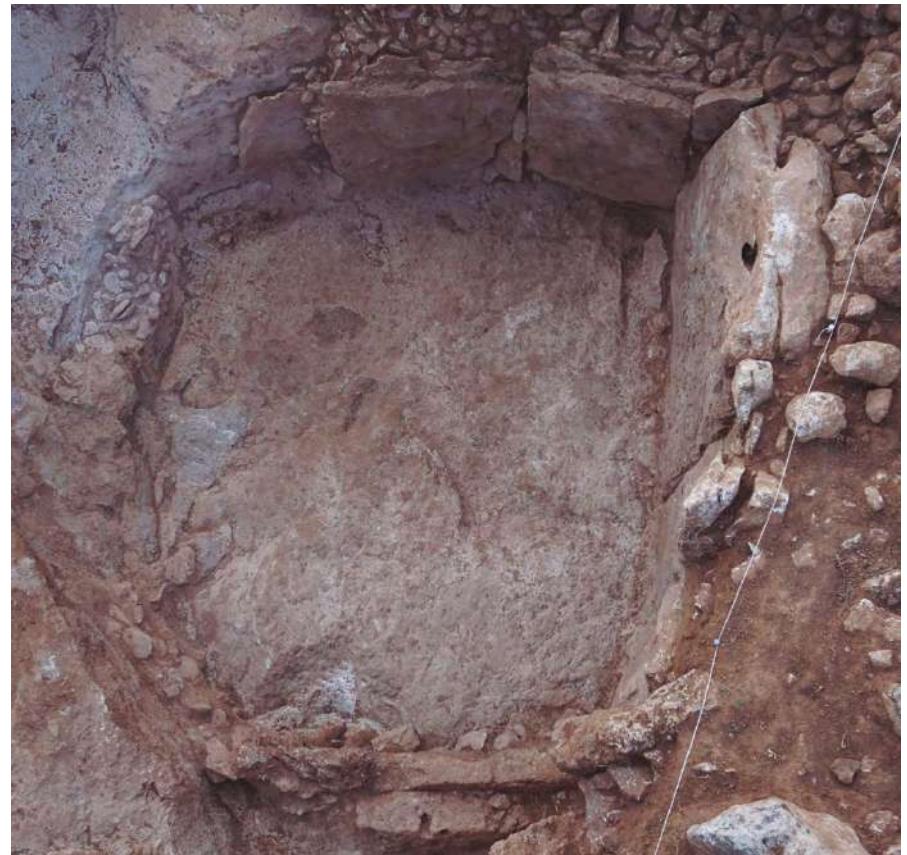
Fig. 7. Ortofotografía de la cámara funeraria de la sepultura 2.

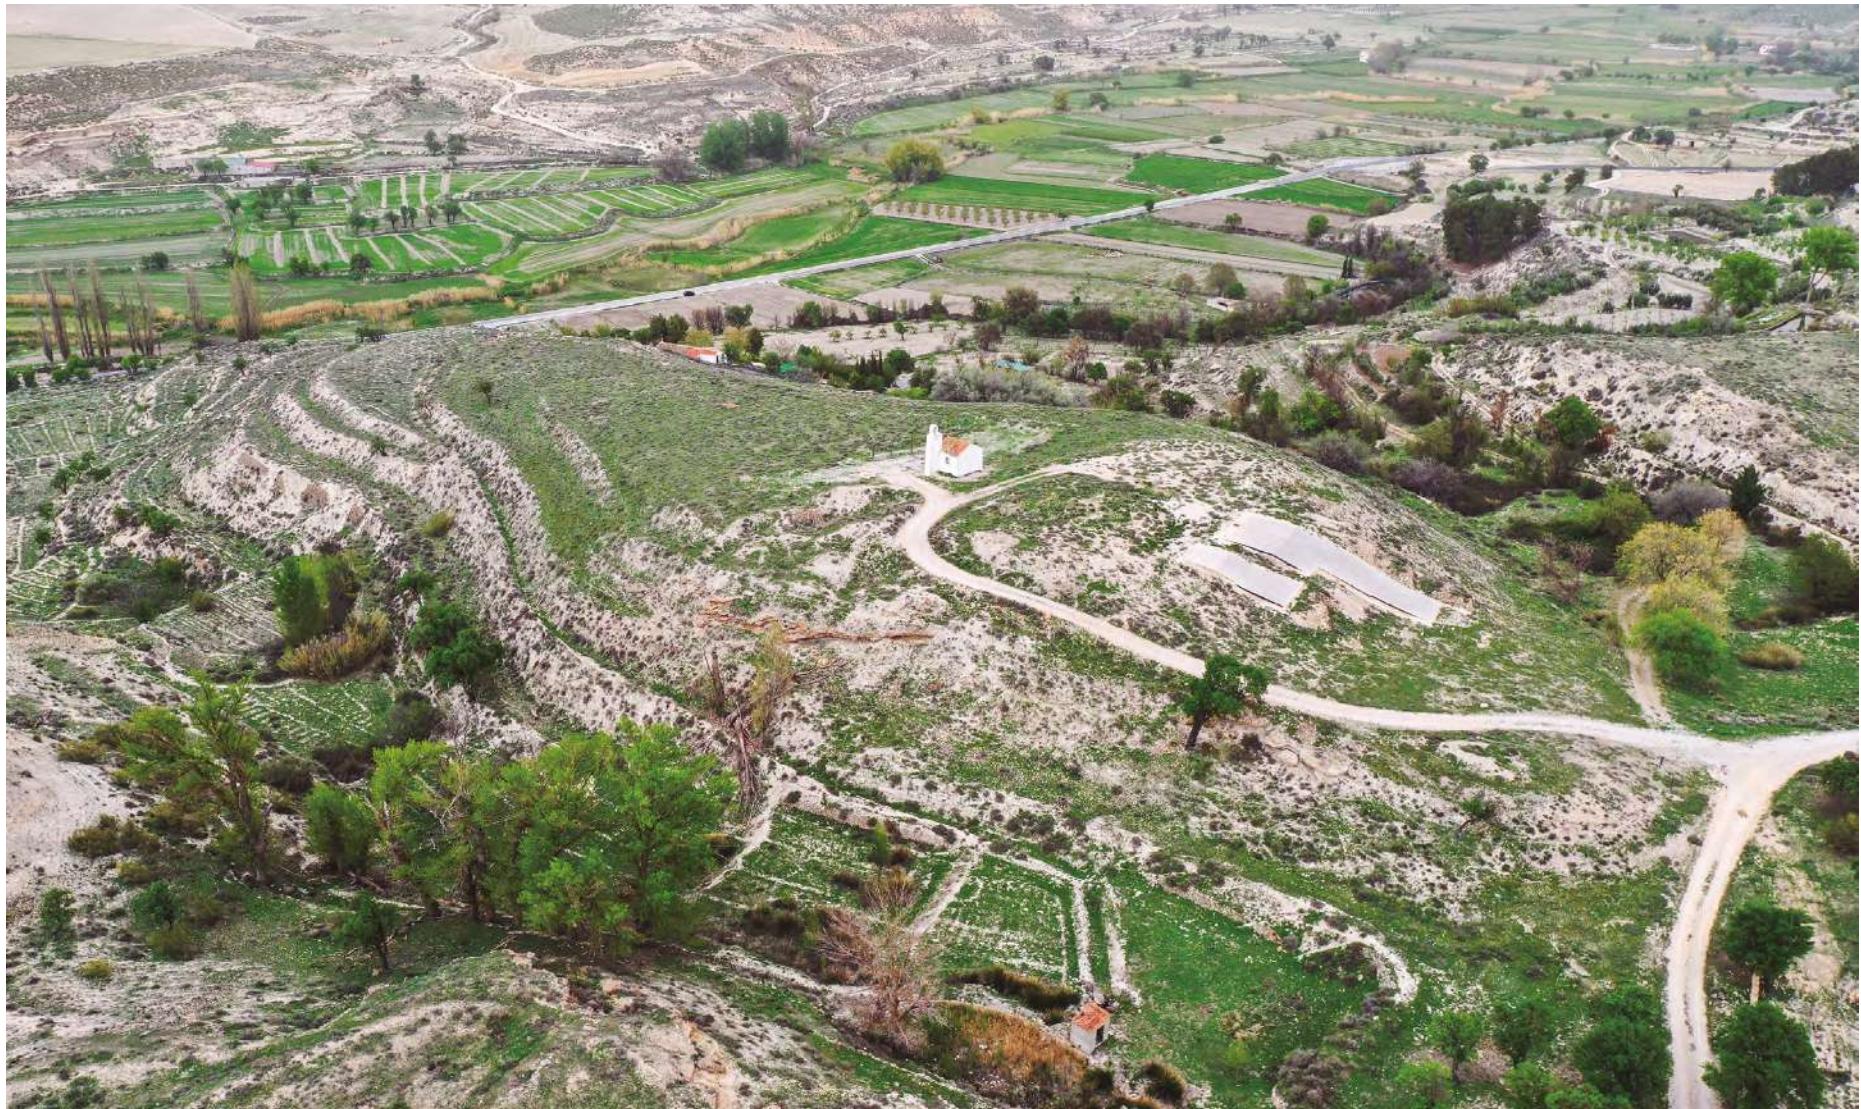
Fig. 1 Panorámica aérea del Cerro de la Virgen desde SW.
Se aprecian las terrazas del yacimiento y la gran explanada superior del asentamiento.

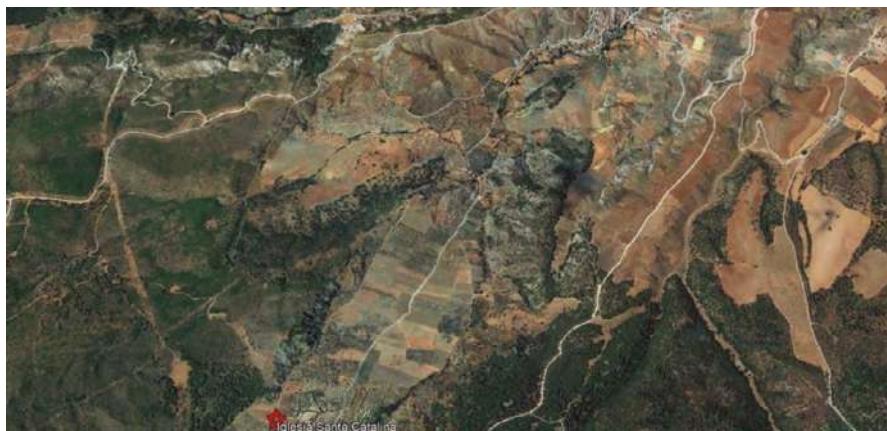
Fig. 2 Ubicación de la Iglesia de Santa Catalina con respecto al núcleo urbano de La Peza.

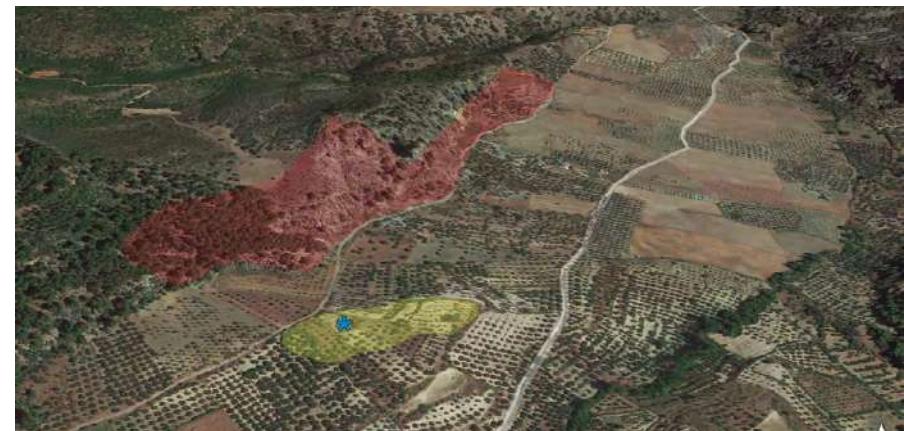
Fig. 3 Dispersión de materiales y estructuras del yacimiento de El Castillejo (tramado rojo) con respecto al conjunto monumental de Santa Catalina (asterisco). En tramado amarillo, la dispersión de materiales y estructuras del mentado yacimiento.

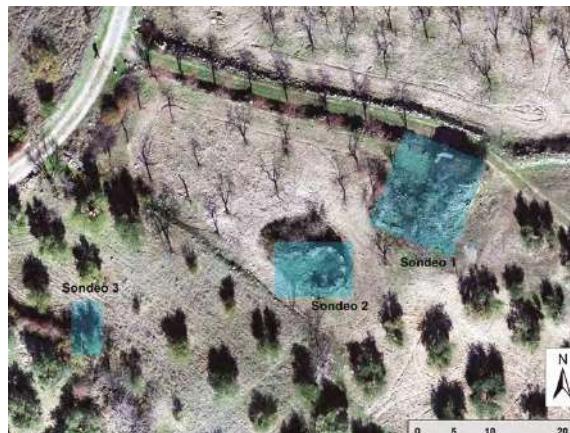
4

De este modo, la actividad propuesta se ha llevado a cabo en dos áreas. Por un lado, en la zona conocida como Iglesia de Santa Catalina, donde se ubican los Sondeos 1 y 2, parcialmente excavados en la campaña de 2022 (Figura 4).

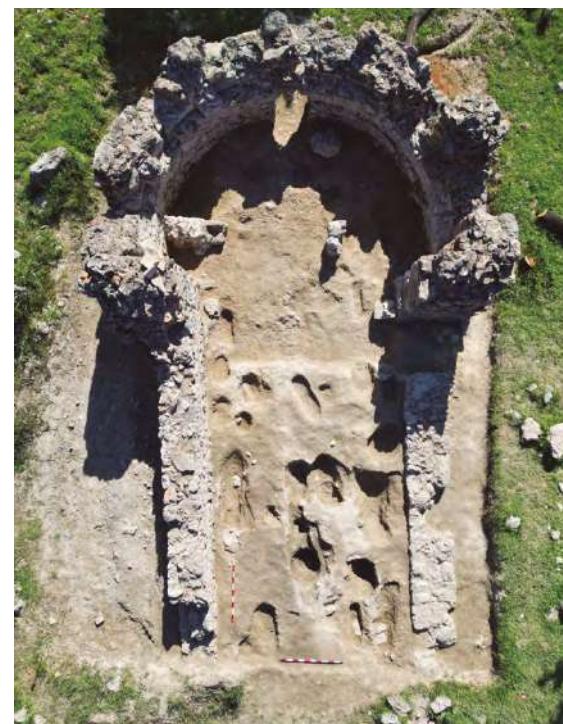
7

Fig.7 Aspecto final del edificio de cabecera absidada y su cementerio interior, con las fosas ya vacías.

Atendiendo ahora al edificio de cabecera absidada del Sondeo 2, la continuación de la excavación de este ámbito ha permitido documentar la reutilización de este lugar, para la instalación de una necrópolis.

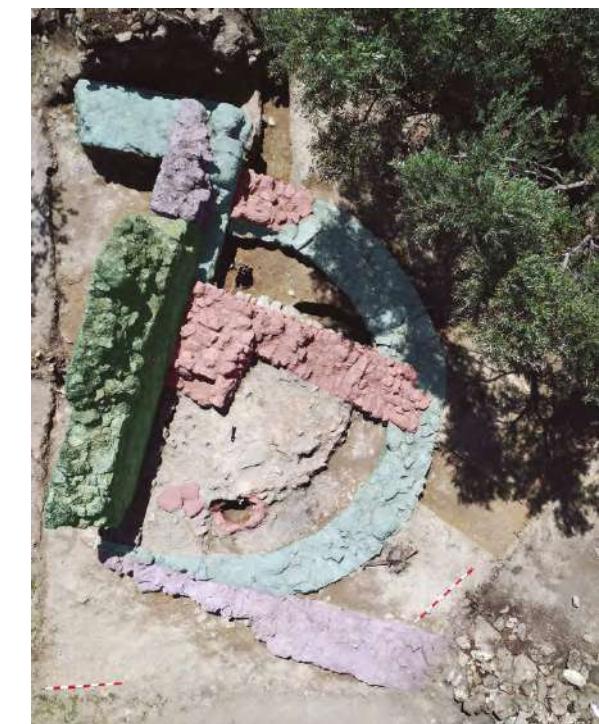
Fig. 8 Final del sondeo 3, con la construcción original de cabecera absidada (tramado azul), reformas durante la etapa tardoantigua (tramados violáceo y verde), y reocupación de época medieval (tramado rosado).

Al respecto de la primera consideración, si bien uno de los edificios no ha podido ser más que detectado (Edificio 4, Figura 9), ya que no teníamos permiso ni siquiera para su desbroce (por lo que queda pendiente para futuras campañas), la excavación del Sondeo 3 ha sido mucho más fructífera de lo esperado. Así, se ha documentado la existencia de otro edificio de planta basilical, con cabecera absidada y que tuvo un pavimento de mosaico en dicha cabecera, que tras sufrir algunas reformas será abandonado, quizás con el cambio de era (Figura 8). Y sobre sus restos arruinados, se instalará, en torno al siglo X-XI, una construcción doméstica, de la que por ahora solo hemos detectado una fase constructiva. Esta secuencia es la misma que detectamos en toda el área ocupada por este conjunto, si bien en algunos otros, como en el balneum, se constata el origen del edificio en un momento indeterminado anterior al siglo V, con lo cual, la continuación de la excavación en los próximos años del Sondeo 3 puede aportar datos a este respecto.

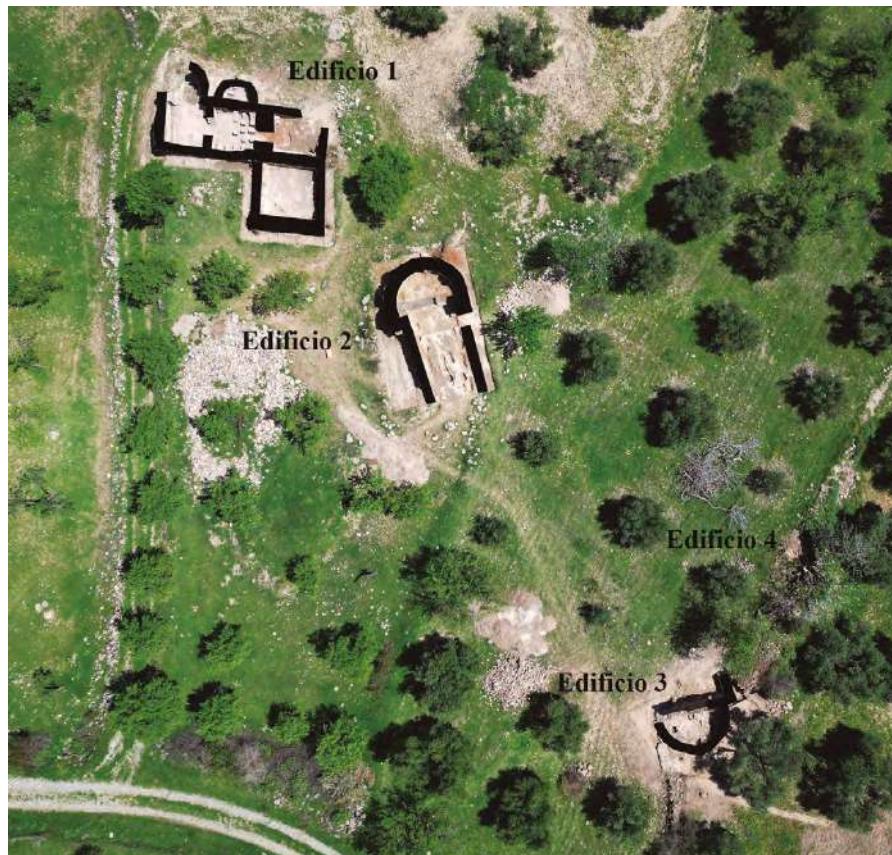
Figura 9. Estructuras identificadas/excavadas en el paraje Iglesia de Santa Catalina

Atendiendo al balneum, la excavación llevada a cabo en esta campaña ha permitido corroborar, sin ningún género de dudas, la funcionalidad del mismo. Se trataría de unos baños privados, con disposición en hilera, del que solo conservamos la parte correspondiente al subsuelo, y que está compuesto, de sur a norte, por una primera sala, de almacén y con el praefurnium; y dos salas contiguas con hipocausto, que deberían tratarse, en primer lugar, de un caldarium, o sala caliente, al estar más cerca del horno, y un tepidarium, o sala templada, algo más alejada del punto de fuego (en ambos casos, con pequeñas piscinas semicirculares asociadas). Por otro lado, en la esquina suroeste se abre una pequeña natatio, o más bien, un alveus cuadrangular, de agua fría, con entrada escalonada por su lado septentrional.

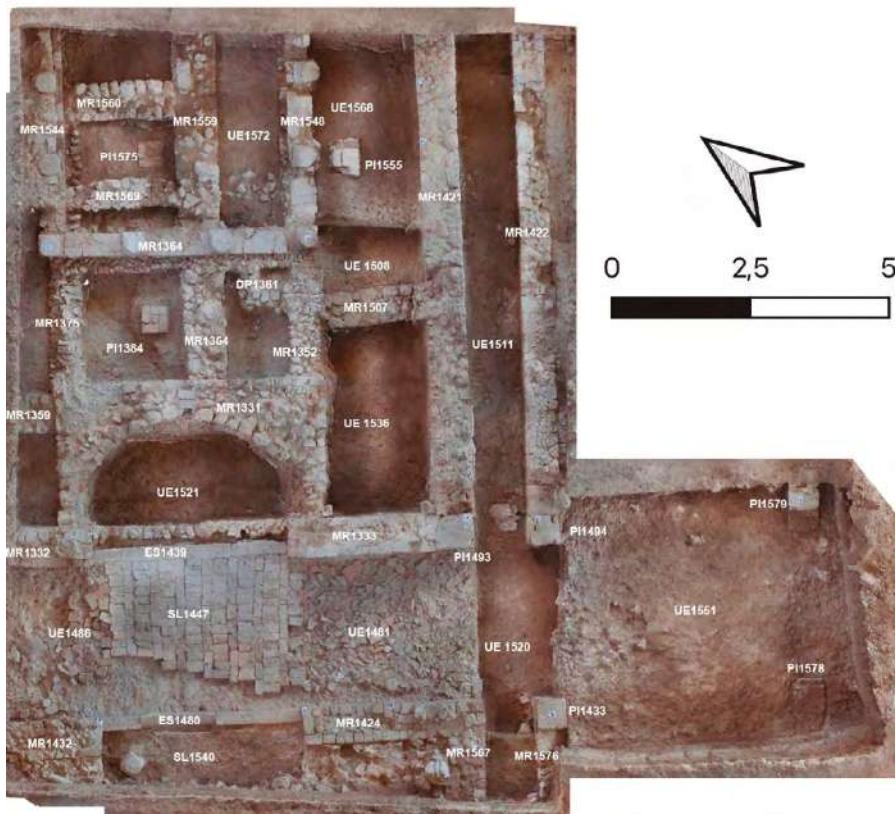
Figura 4. Planta Final, con ortofotografía, de la Zona C

• Por un lado, porque desde 2021 llevamos actuando en la conocida como Zona C, donde ha aparecido, entre otras estructuras de gran interés para el conocimiento de las fases más antiguas de la villa romana, relacionadas, además, con la pars rustica, un edificio monumental, de datación tardoantigua, que se construye cuando los propietarios de la villa ya han abandonado la pars urbana (que, de hecho, está siendo desmantelada para construir el nuevo edificio). Con solo dos campañas arqueológicas ejecutadas en dicho ámbito, eran más las dudas que poseíamos que las certezas sobre el mismo, por lo cual la realización de otra actuación arqueológica se tornaba fundamental para intentar saber qué función tuvo esta nueva construcción, quiénes fueron sus promotores -ahora que los propietarios parecen haber dejado de vivir en este fundus-, y sobre todo decidir si tiene interés la continuación de futuras campañas arqueológicas en este espacio. Máxime, en ese momento, pues era precisamente en 2023 cuando finalizaría el PGI que enmarcaba las actividades arqueológicas en el yacimiento, y se trabajaba ya en la elaboración de propuestas de futuro, para lo cual, era fundamental obtener la máxima cantidad de información que permitiese orientar los futuros objetivos de investigación, y adecuar las actividades que facilitasen obtenerlos. Además de todo esto, a la finalización de la campaña de 2022 hubo algunas zonas de la ampliación A del Sondeo 7, relacionadas, precisamente, con las mencionadas fases fundacionales de la villa y su pars rustica -Subsector S-, que no pudieron ser finalizadas, por lo que entendíamos necesario rematar la secuencia estratigráfica conservada en dichos espacios.

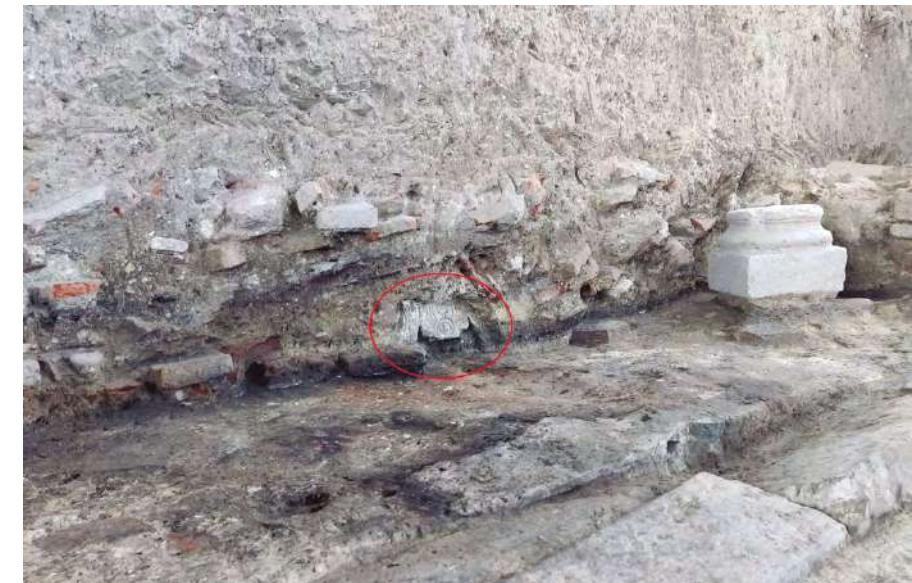
Fig. 5 Interior estancia absidada occidental. Se observa, en su interior, un fuste del patio peristilado, y en el perfil, parte de otro capitel compuesto.

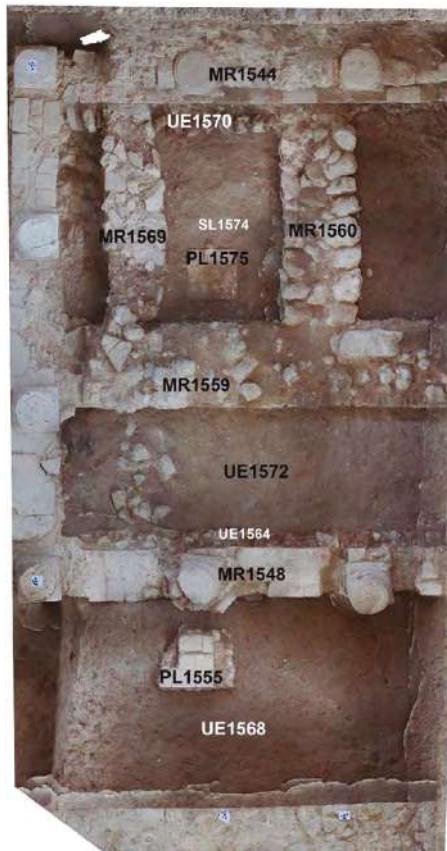
Fig. 6 Ortofotografía final de excavación en el sector 7B, con bases de pilares y estructuras murarias previas a la construcción del patio peristilado del edificio del s. V.

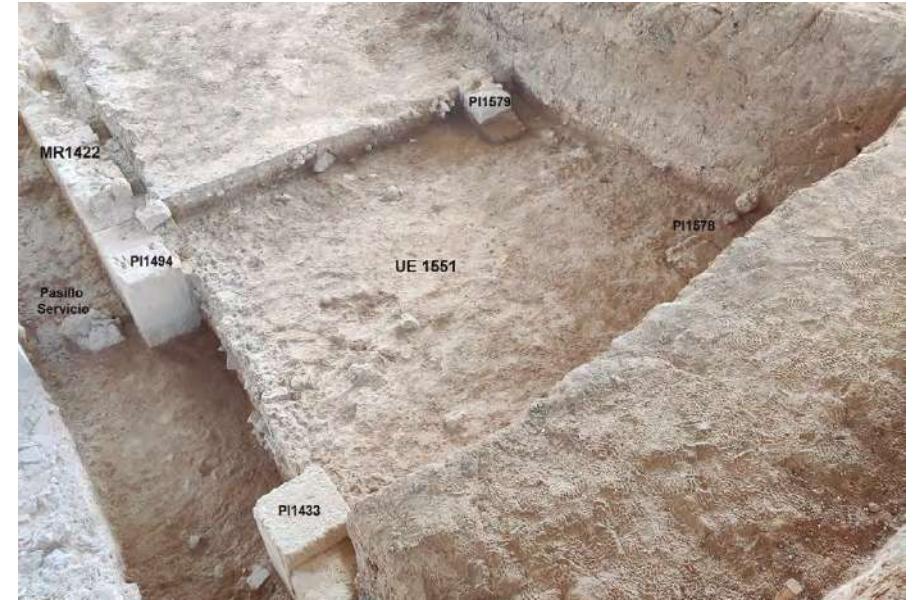
Fig. 7 Final del sector D, con los cuatro pilares de una posible torre en fachada.

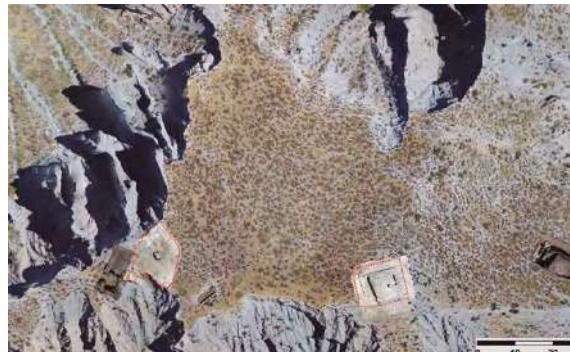
3

En la intervención del año 2024 se llevaron a cabo dos sondeos que continúan el trabajo realizado en la excavación del año 2023 (fig. 3). Así, se ha continuado el sondeo (11.000) de la torre del homenaje, en este caso ya hacia el sur del recinto superior, para documentar cómo se articula este espacio ya del recinto exterior. El otro sondeo (22.000) también se realizó en esta área amurallada externa, continuando la intervención iniciada en el año 2023 en la gran torre de tapial hormigonado que era visible en la línea de muralla externa, en el borde sur del cerro.

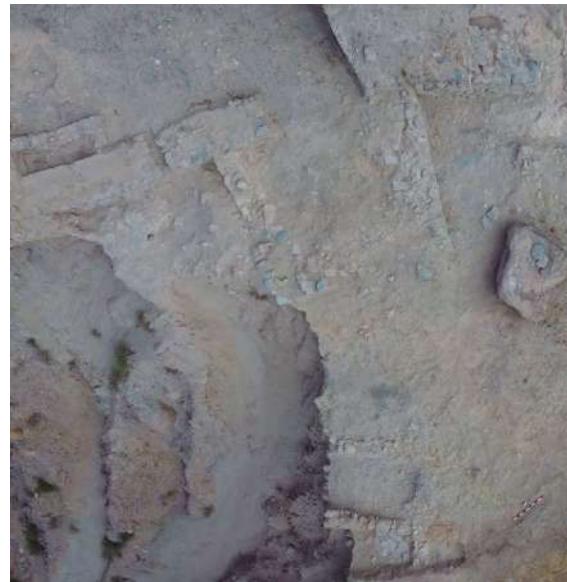
Este cuerpo tiene una planta rectangular de dimensiones aproximadas de 4 por 5 m (fig. 4).

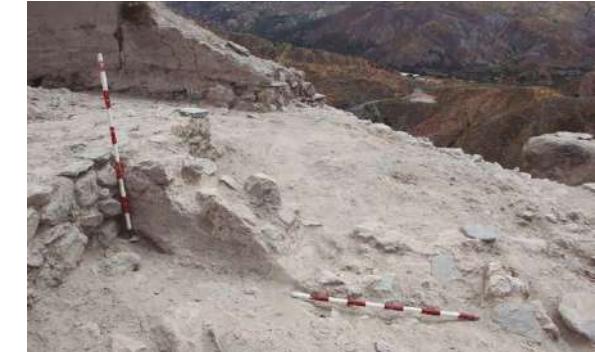
Fig. 5 Restos de la primera puerta de acceso a la torre del homenaje.

En el extremo occidental de este cuerpo se localizan los restos del arranque del arco de entrada a la torre. Está realizada con una mampostería equivalente al resto de la cimentación descrita. El vano tiene una anchura de 0,65 m (fig. 5). Así, a la torre se ingresaría desde la parte occidental de la misma, teniendo que realizar un giro de 90° hacia la izquierda una vez traspasado el primer arco y atravesar una segunda puerta, que no se ha conservado, para entrar ya en el cuerpo principal de la torre del homenaje. No se conserva ningún resto de rampa de acceso o escalinata al exterior de la torre porque en este punto la erosión ha generado profundas cárcavas que han derrumbado este sector del cerro.

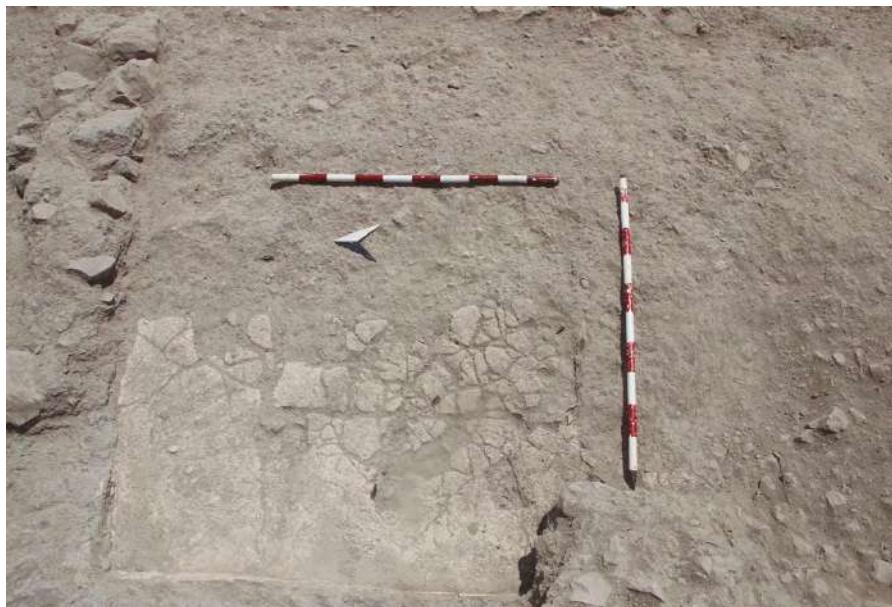
Fig. 6 Estructuras y pavimentos conservados en la parte oriental del sondeo 11.000.

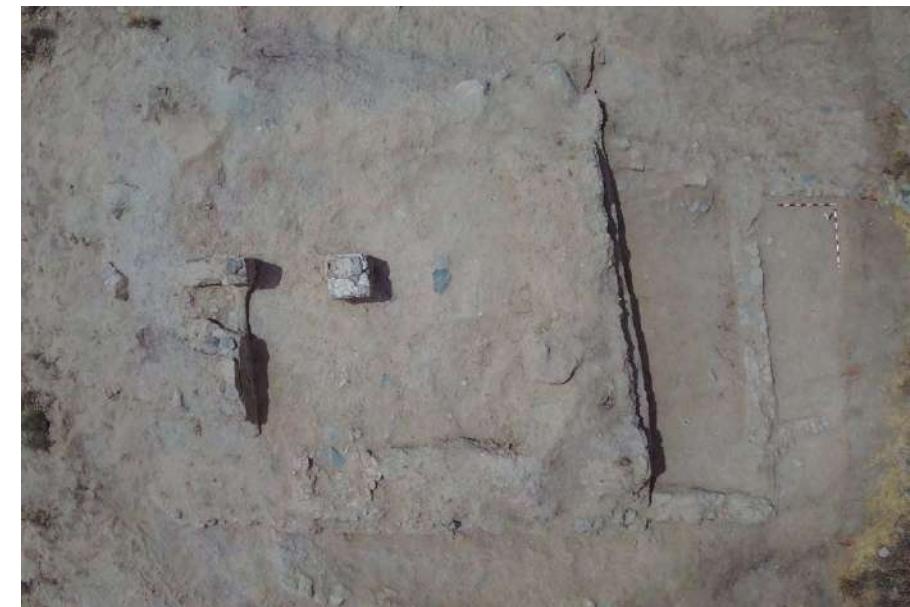
7

La excavación ha logrado definir la planta completa de esta torre, que era cuadrangular, con 8,4 m de lado (fig. 7). Estaba realizada con una base maciza de tapial hormigonado, que conserva los dos metros de altitud. A partir de este punto, se alzaban los muros, también de tapial de hormigón de cal, con un grosor aproximado de 1,8 m.

La torre contaría con una sola habitación interna, con un pavimento de tierra y mortero de yeso. En su parte oriental, algo descentrada, se localiza un pilar cuadrangular de 0,8 m. Este probablemente sirviese de soporte para la caja de escalera que daría acceso a los pisos superiores. En su cara oriental, además, se documentó una reforma, que abría una aspillera de 1,10 m de altura en el muro de tapial hormigonado (fig. 8).

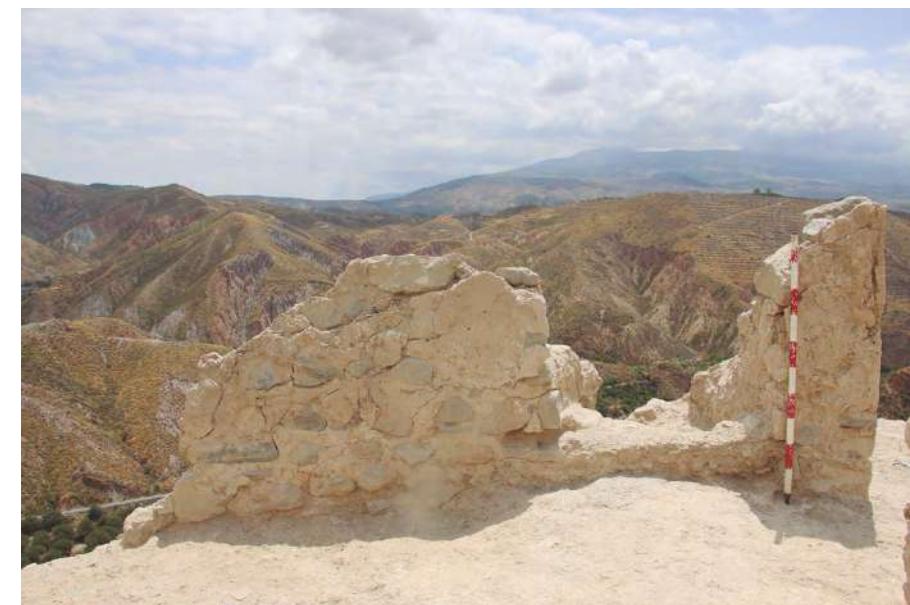
Fig. 7 Fotografía aérea de la planta final de la torre del sondeo 22.000.
