2.4. OPORTUNIDADES PATRIMONIALES

NOMBRE: PUENTE SOBRE EL ARROYO DE JÉREZ **Nº GR-5104-0014+700**

NOMBRE: PUENTE DE OLIVARES**N° GR-3413-0001+400****LOCALIZACIÓN.**

NOMBRE: PUENTE DEL RODEO		Nº GR-3416-0003+400												
LOCALIZACIÓN. COORDENADAS: X 428830 Y 4135720 POBLACIÓN: MOCLÍN REF. GEOGRÁFICA: A 3 KM DE TÓZAR EN DIRECCIÓN A LA N-432		ORIGEN Y ANTECEDENTES: ÉPOCA: S. XX SIGUE EL MODELO DE LA COLECCIÓN DE ZAFRA.												
TIPOLOGÍA Y MEDIDAS. DATOS TÉCNICOS:

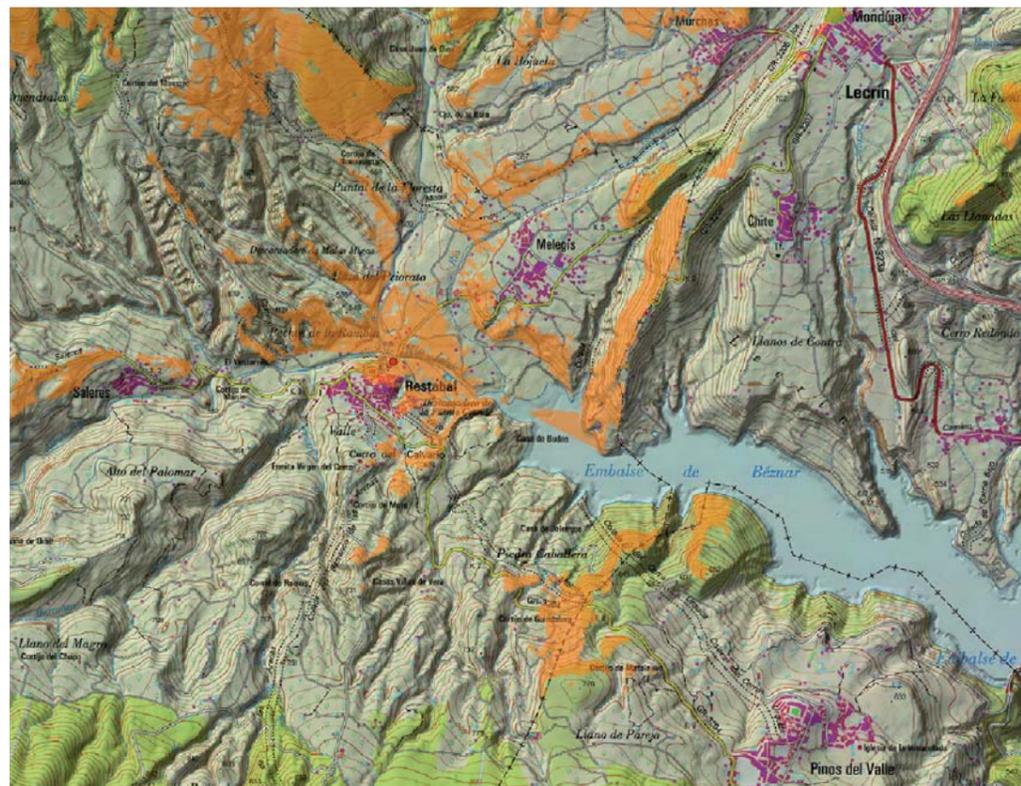
Imagen 2.1: Cuenca visual desde el mirador aguas arriba del puente, del lado de Restábal.

Para aprovechar estas ventajas, proponemos la ubicación del mirador del lado de Restábal, donde existe más espacio para disponerlo, tanto aguas arriba como aguas abajo del puente. La imagen 2.1 justifica que la mayor cuenca visual se observa desde el mirador dispuesto aguas arriba del puente

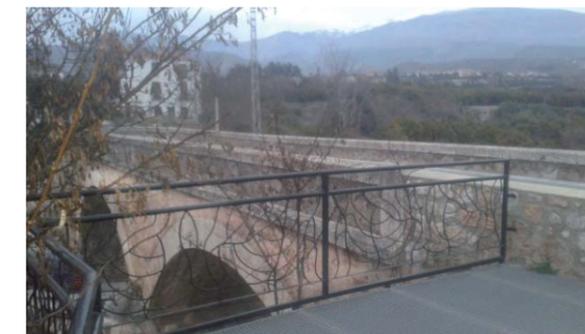
Imagen 2.2: Vista del mirador ya existente.

1. Puesta de señales de reducción de velocidad a ambos lados del mirador, tanto a la entrada del puente desde Melegís como en el propio núcleo de Restábal antes de bajar de la ciudad.
2. Construcción de badén y pintada de paso de peatones entre ambas aceras en las inmediaciones del mirador.
3. Puesta de señales para anunciar el mirador a la entrada del municipio de El Valle y a lo largo del mismo.
4. Puesta de carteles informativos sobre el paisaje del valle de Lecrín.

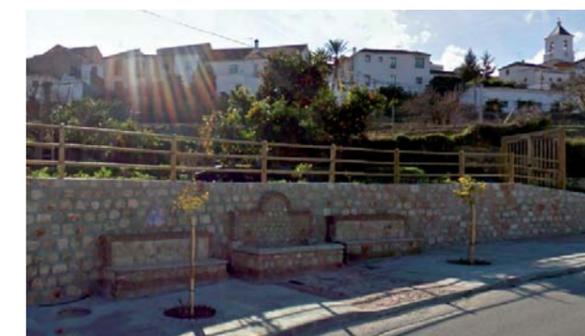
Imagen 2.4: Bancos de piedra y fuente en la acera opuesta al mirador. A la izquierda y en primer término, se observa el comienzo del aparcamiento.

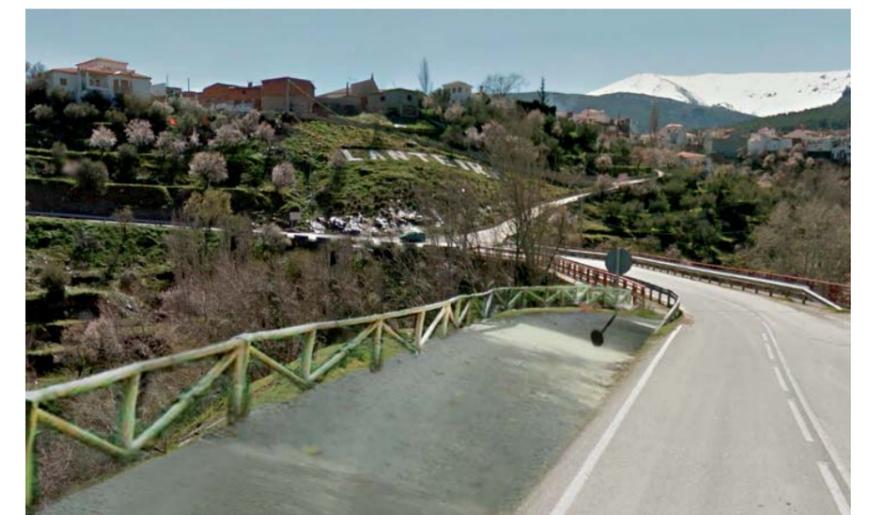
Imagen 3.5: Propuesta de mirador en el entorno del puente nuevo de Lanteira

1. Aparcamiento de vehículos en el emplazamiento señalado, incluyendo accesos desde y hacia la carretera y barandilla que lo limite, con pavimento drenante.
2. Badenes y señales de aminoración de la velocidad.
3. Paneles informativos sobre el entorno.

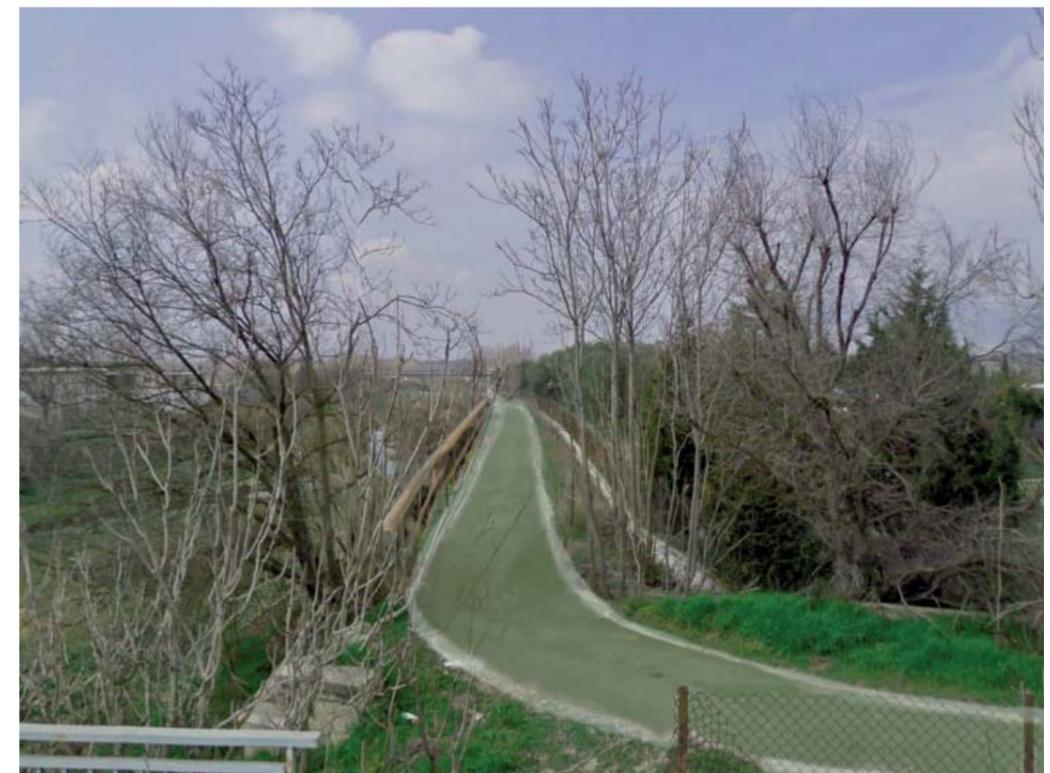
Imagen 4.2: Propuesta de pavimentación y limitación del carril bici del entorno de Los Vados. Tras la barandilla del puente en primer plano, los restos del antiguo puente.

1. Pavimentación drenante sobre el camino, para un mejor mantenimiento en época de lluvias.
2. Limitación del camino por un vallado de madera.
3. Rehabilitación de los restos de un antiguo puente como espacio de descanso y mirador anexo al puente.
4. Rehabilitación de una antigua casa ferroviaria en la entrada como centro de interpretación paisajística o como cantina.

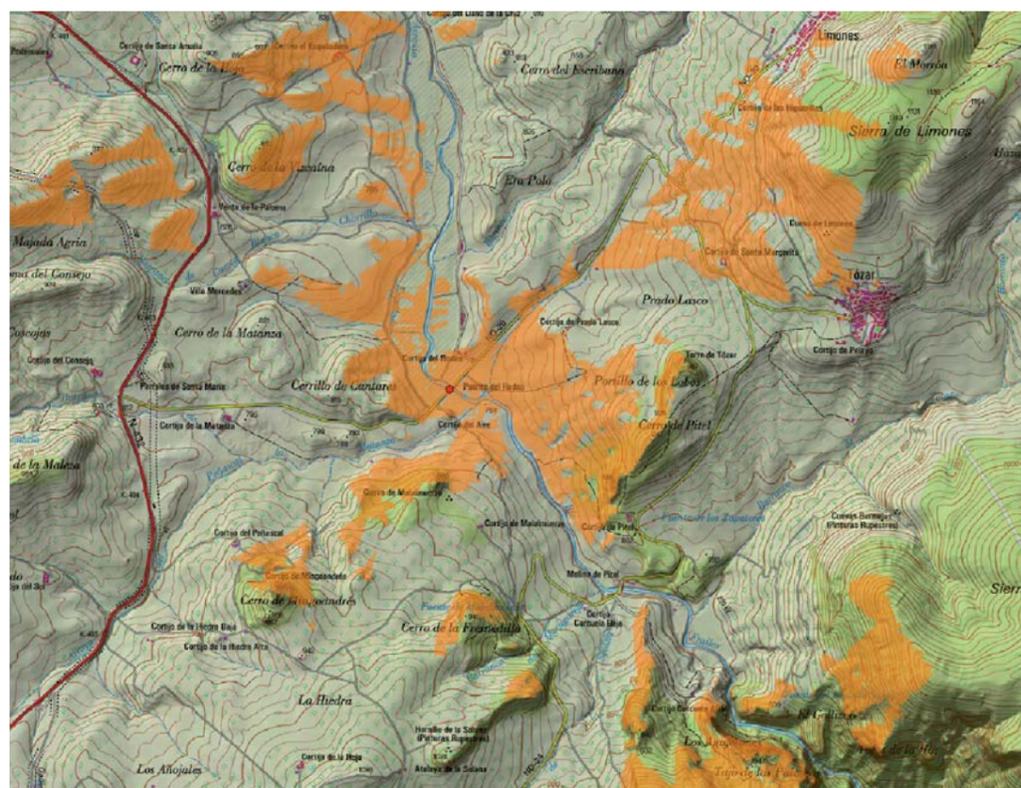
Imagen 5.1: Cuenca visual del entorno del puente del Rodeo.

En este caso, la cuenca visual cubre un área extensa en las proximidades, debido a esa planicie que comentábamos, para en las largas distancias alcanzar varias cumbres. La imagen 5.1 da cuenta de ello

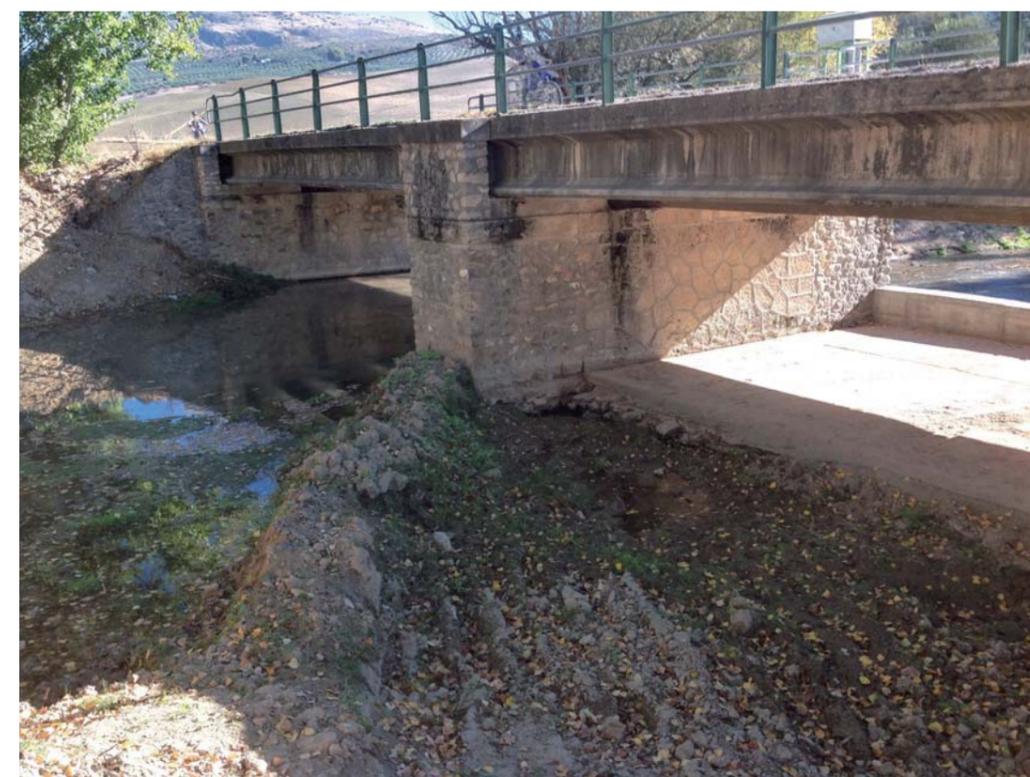
Aprovechando la existencia de un vano al que no llega el cauce del río, hemos decidido estudiar las posibilidades de ese vano como mirador. Se trata de un vano con suelo en parte de tierra y en parte de hormigón cubierto por las vigas del puente y delimitado por un pequeño murete de bloques de hormigón al frente y por la pila y uno de los estribos a ambos lados. Los mayores pro-

blemas radican a la hora de acceder al mirador, ya por falta de aparcamiento (Los alrededores son zona cultivable) ya porque, al no tratarse de un sitio normalmente accesible no existe un camino como tal para acceder al vano, habiendo de bajar por el terraplén

Imagen 5.2: En primer plano, el vano que estudiamos como propuesta de mirador.

1. Construcción de accesos, tanto desde la carretera GR-3416 como en la propia orilla para llegar a él.
2. Construcción de un pequeño aparcamiento, con capacidad para 5-10 vehículos, en las cercanías.
3. Señalización del mirador en los núcleos más cercanos.
4. Restauración del encuentro entre las vigas original y ampliadas, como comentamos en la ficha del puente (Ver GR-3408-0018+100) por las infiltraciones.

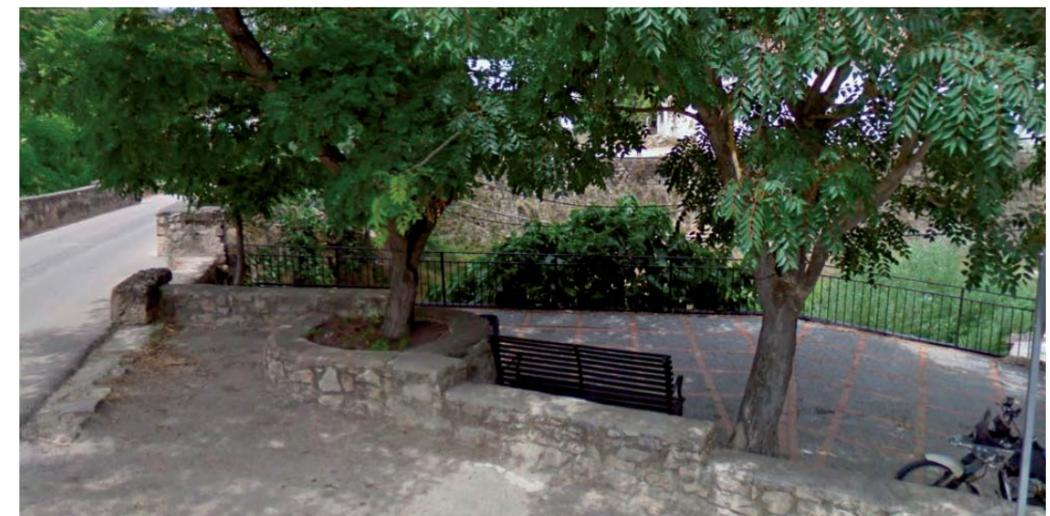
Imagen 6.2: Plaza de la calle Merino, propuesta como mirador. A su izquierda, el tablero del puente.

1. Enlucimiento de los muros de separación entre la calle Merino y el mirador.
2. Pintado en el pavimento de marcas que prohíban el estacionamiento a la entrada del parque.
3. Señalización de la existencia del mirador en el entorno: Entradas a la ciudad, cartelería de la zona centro...
4. Reparación, en su caso, del material del mirador: Losas, verjas, mobiliario urbano.

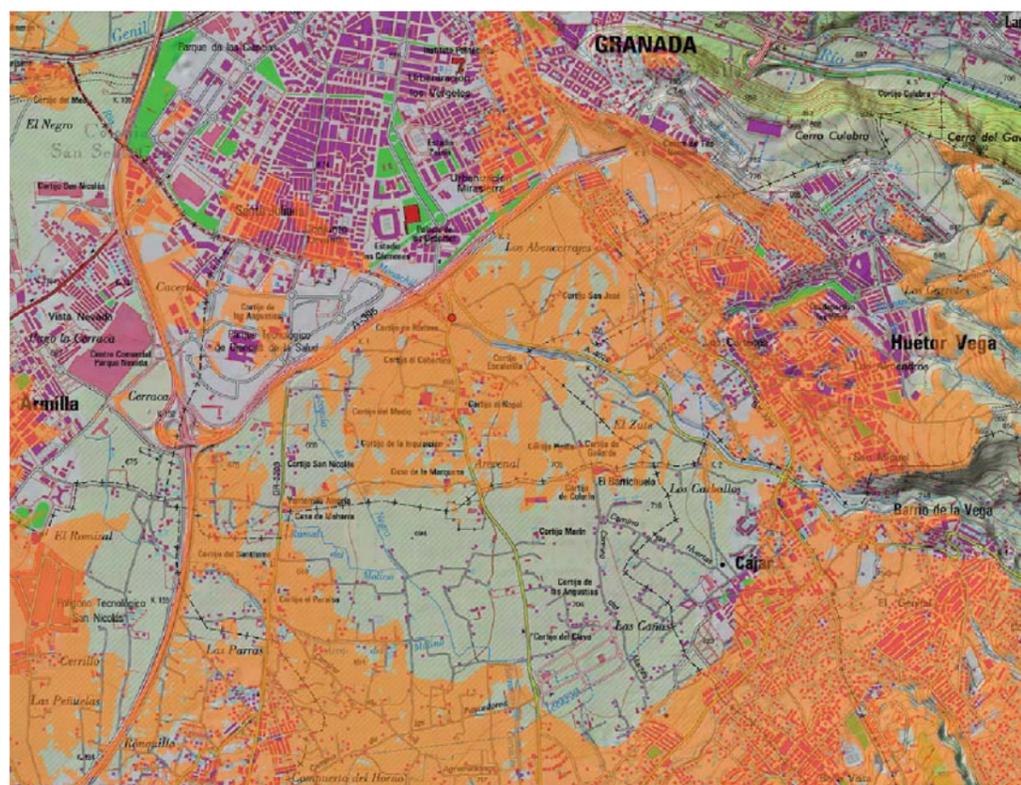
Imagen 7.1: Cuenca visual del entorno del puente viejo sobre la carretera Granada-La Zubia.

La cuenca visual del entorno confirma el dominio del enclave, que se extiende hacia el sur sobre todos los pueblos de la vega en las faldas de Cumbres Verdes, como muestra la imagen 7.1.

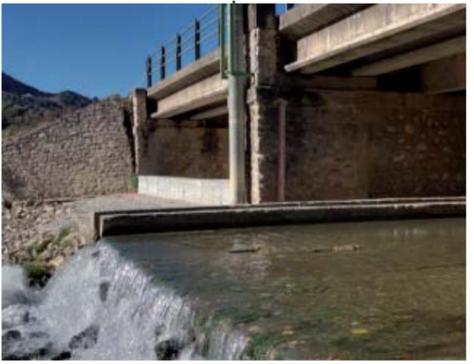
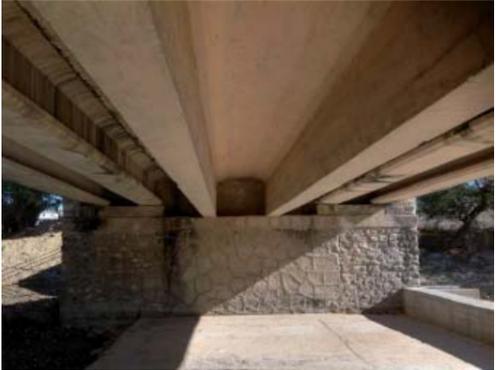
Pilar central y viga, donde se aprecian las ampliaciones.
