## INFORME FINAL

2019/2/BICI3-202 "DIPUTACIÓN, CARRIL BICI GR-3202 PK 0+662 a 2+207, CONEXIÓN  
CICLISTA GRANADA - HUÉTOR VEGA – CAJAR - MONACHIL"

GEOESTRUCTURAS ANDALUZAS S.L.

MARZO DE 2022

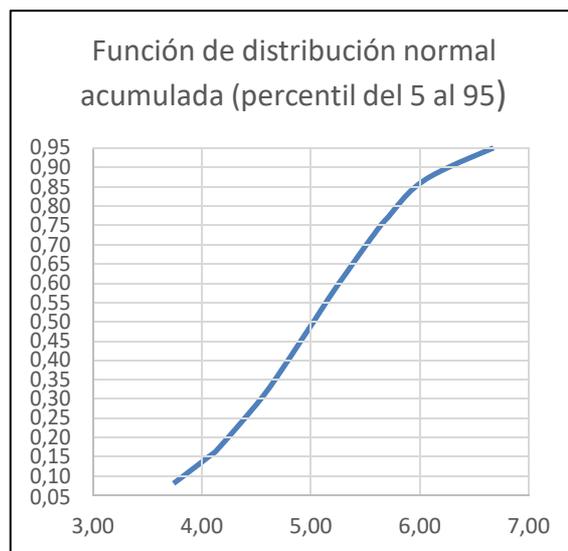
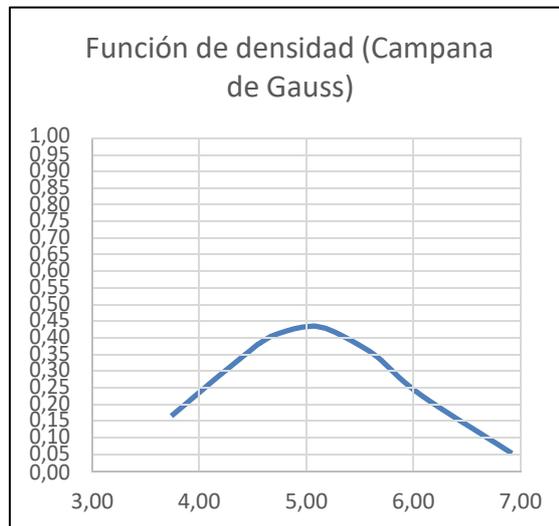
Para la muestra de testigos realizada (aportada en anexos), se tiene la gráfica de la función de distribución acumulada siguiente:

La gráfica de la función de densidad (campana de Gauss) es la siguiente:

Eliminando valores extremos (anómalos) con valor inferior al percentil 0,05 y superior al percentil 0,95, resulta la media aritmética de la distribución acumulada de: 4,962 cm.

El valor teórico de proyecto es 5 cm por lo que la muestra analizada nos indica que la ejecución ha sido un 99,24% de proyecto, según esos testigos.

El valor resultante vemos que es muy próximo al de proyecto pero además, la media aritmética arroja el valor de 5,023 cm que es un 100,46% de proyecto.

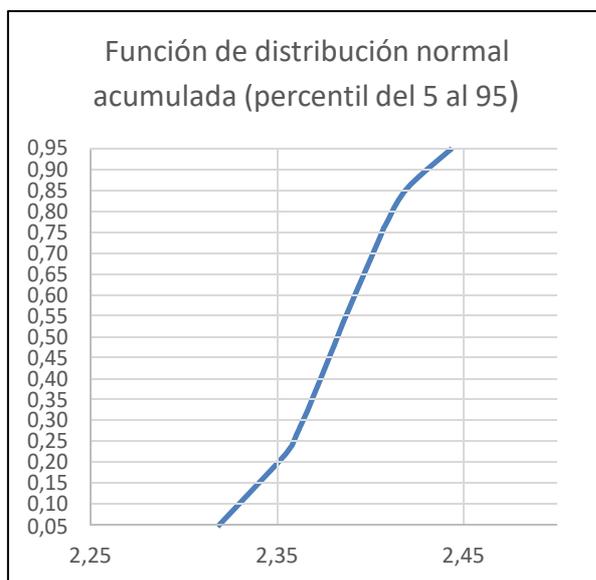
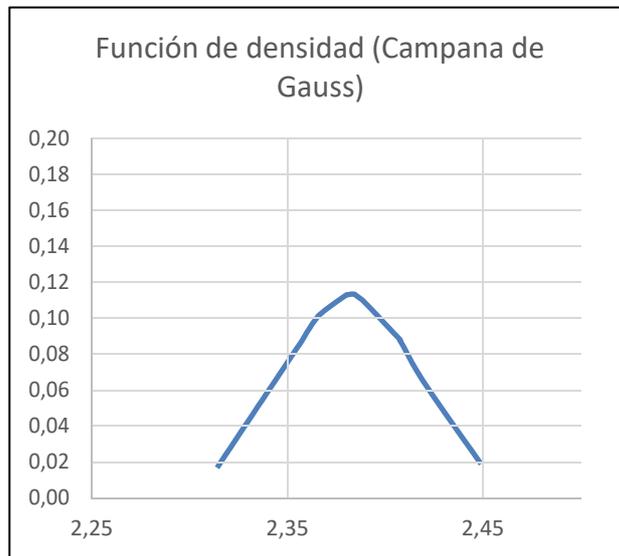
Se ha realizado un control de la densidad sobre testigos. Tras el procesado estadístico de la muestra para eliminar valores extremos, se tienen los siguientes resultados:

Para la muestra de testigos realizada (ver anexos), se tiene la gráfica de la función de distribución acumulada siguiente:

La gráfica de la función de densidad (campana de Gauss) es la siguiente:

Se eliminan valores extremos(anómalos) con valor inferior al percentil 0,05 y superior al percentil 0,95, resultando la media aritmética de la distribución acumulada de: 2,41 gr/cm<sup>3</sup>

Por tanto, desde la Dirección de Obra se puede concluir que es bastante preciso certificar el valor de 2,41gr/cm<sup>3</sup> como densidad media.
