## Abierto el paso alternativo en la carretera de Dúdar que evitará el rodeo por Beas de Granada

La intervención ha contado con una inversión de 506.441 euros en este primer punto, mientras que el conjunto de la actuación prevista para la GR-3201 se estima en alrededor de 1,7 millones de euros

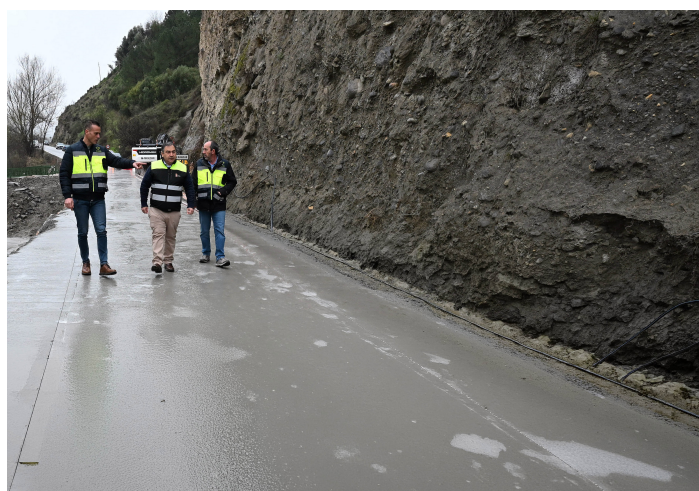
La apertura de este paso alternativo permite recuperar la circulación en este tramo afectado por los graves daños ocasionados en la calzada tras el incremento del caudal del río Aguas Blancas, una situación que se produjo al abrir compuertas para desembalsar agua de la Presa de Quéntar. El aumento de la fuerza y velocidad del flujo del agua, junto con los materiales arrastrados, provocó una importante erosión en la zona previa al puente de acceso a la urbanización.

Como consecuencia de esta situación, parte de la calzada de la carretera provincial llegó a colapsar, mientras que los estribos del puente que conduce a la urbanización quedaron descalzados, produciéndose el vuelco parcial de parte de su estructura.

Para garantizar la estabilidad del terreno y habilitar este paso alternativo, se ha procedido al volcado y colocación de bloques de escollera de gran tamaño con el objetivo de restituir la base de la calzada y protegerla frente a la erosión del río. Estos bloques han sido hormigonados para asegurar el correcto relleno de los huecos y mejorar su cohesión estructural.

Asimismo, se han dispuesto elementos pasadores mediante micropilotes para reforzar el conjunto y “coser” los bloques entre sí, aportando mayor estabilidad a la infraestructura mientras se avanza en la solución definitiva para la carretera.
